# **LOCKSTA SKVALTKVARN**

**Björna Sockens hembygdsförening restaurerar  
Locksta kvarn**

**Locksta 1:17, Örnsköldsviks kommun**

**Dokumentationsavdelningen. Rapport nr 2011:20, Bodil Mascher.**

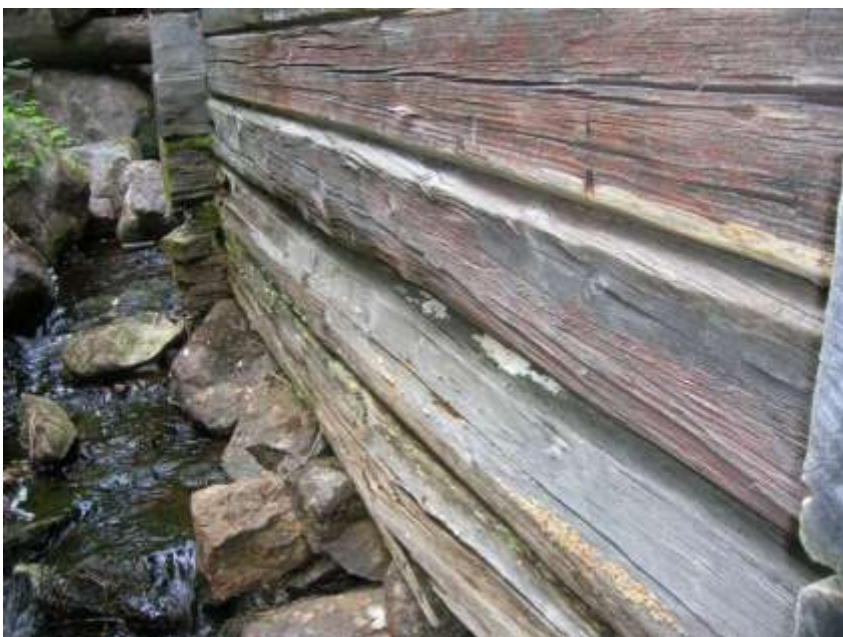
2011-06-14. NO knuten (baksidan).

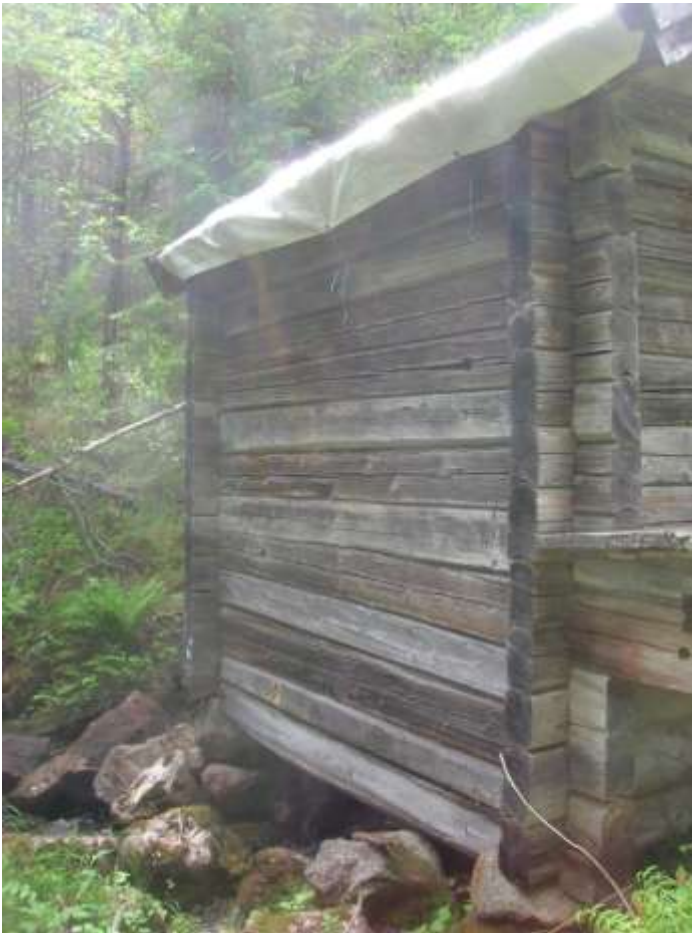
*2011-06-14. Norra väggen ner mot sluttningen. Av myrgångarna inuti syllen syns inget.*

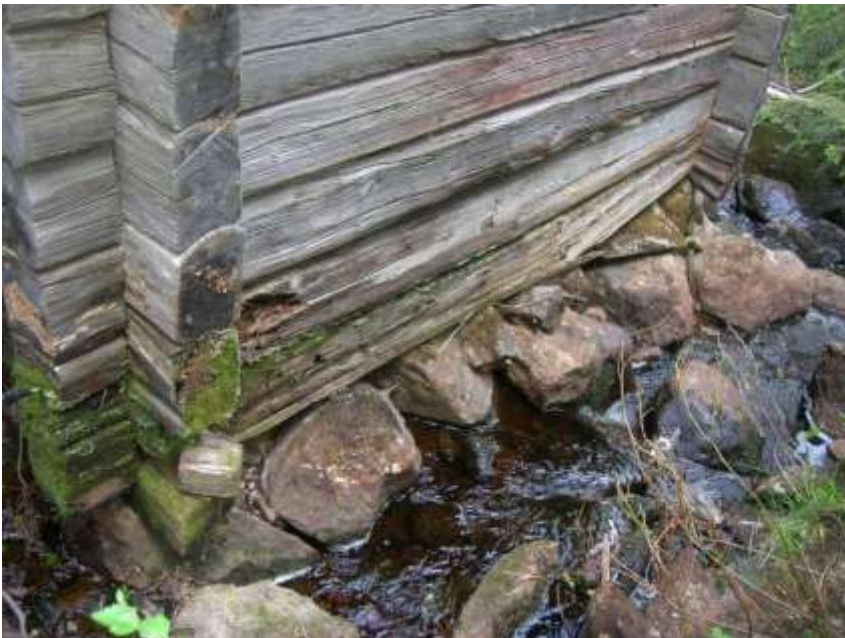
Kvarnhuset har skador på syllram och övre varv, främst på baksidan där syllstocken är avbruten och SO knuten har förlorat sin funktion då knutskallen på andra varvet mot söder är avbruten.

*2011-06-14. Baksidan (östra gavelväggen) med avbruten syllstock och knutskalle samt kraftiga rötskador även på andra varvet.*

Hela syllramen ersattes med friskt virke. På gavelväggen mot väster (framsidan) byttes även hela 2:a varvet samt halva det 3:e, som iskarvades med en snedskarv. På långväggen mot norr byttes också hela 2:a varvet. På gavelväggen mot öster vänt mot ån byttes hela 2:a – 4:e varvet. På södra väggen, där vattenrännan gick in fanns de största skadorna och 2:a – 6:e varvet byttes. Till en början kunde man tro bara ett stycke på lucköppningens översida var skadad och sulas in med nytt virke. När timmermannen började såga i det 4:e varvet påträffades ett myrbo med svärmande myror med stora skador även i de 5-och 6 varven.

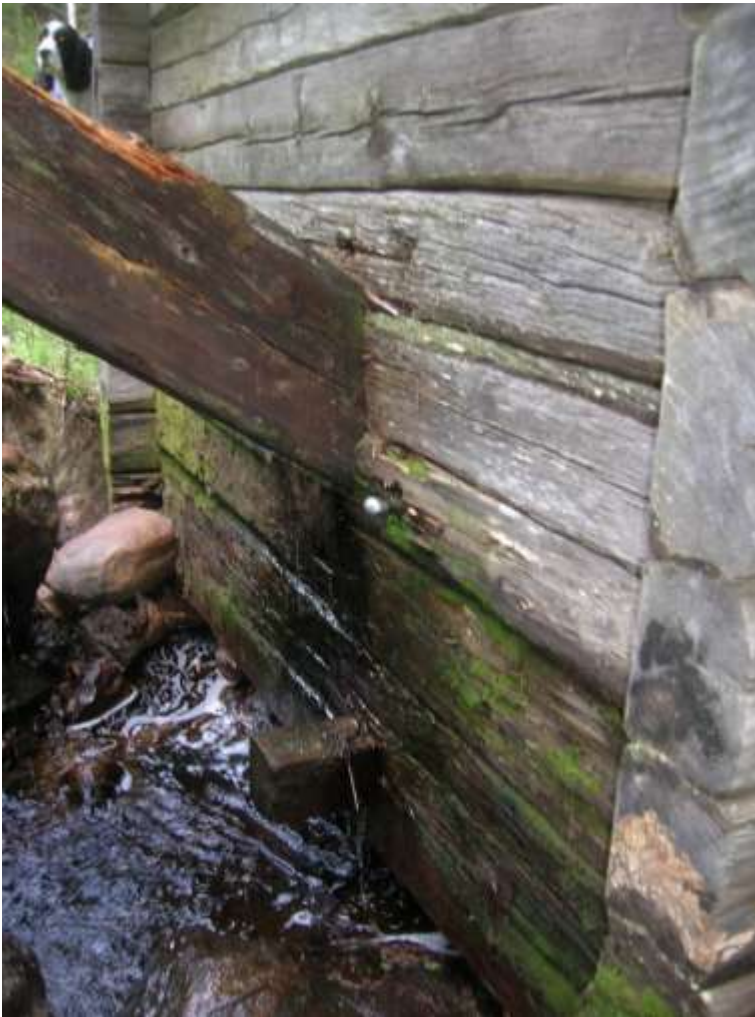
2011-06-14. Rötskador på syllstock och ovanför liggande timmer på södra väggen vid intaget.

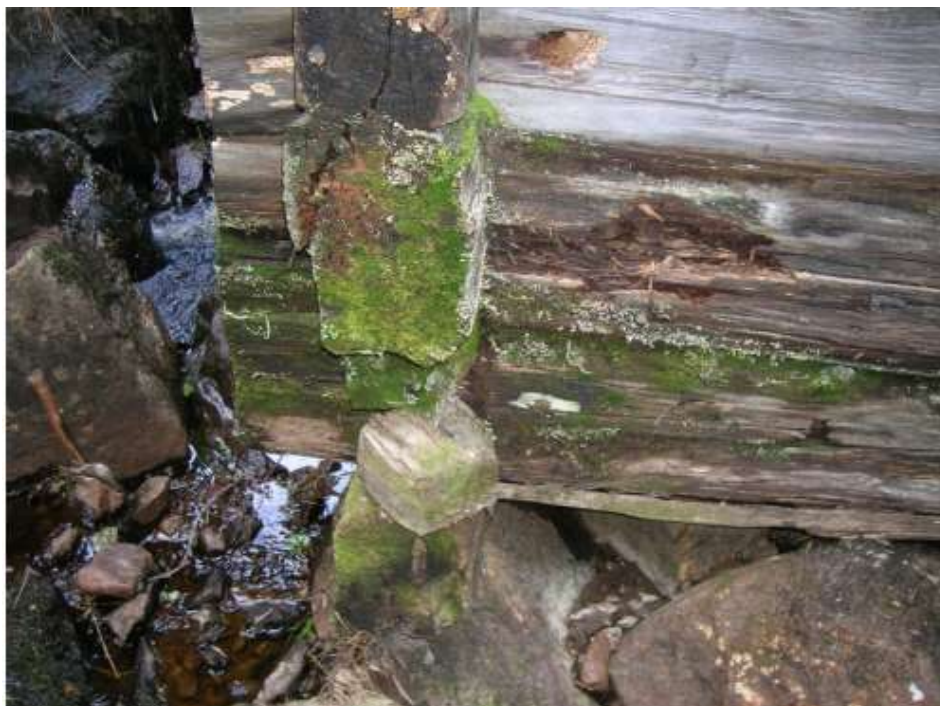
2011-06-14. Rötskador på SO knuten.

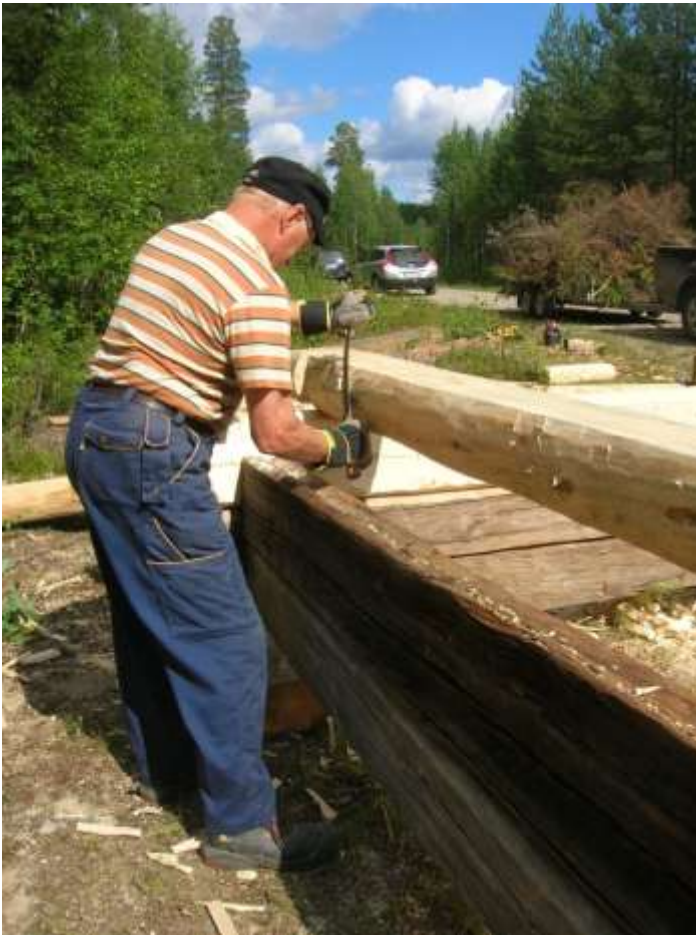
11 07 29. Nytt timmer för kvarnens nederdel putsas av med bandkniv och timras in för att ersätta en rötskadad stock

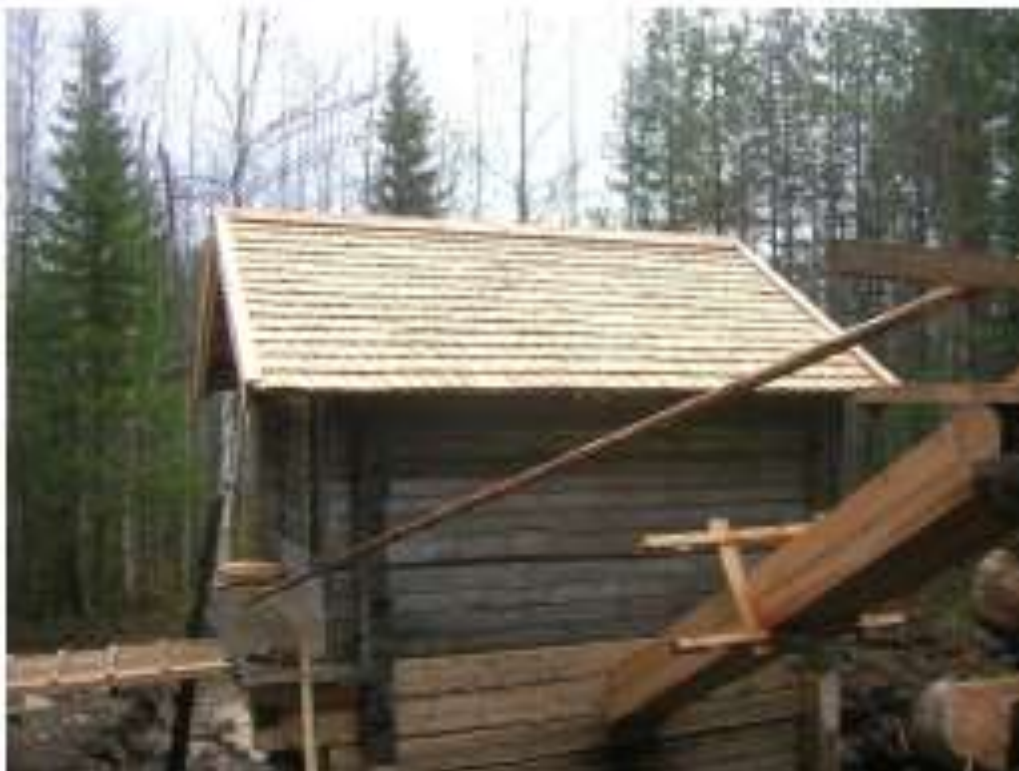
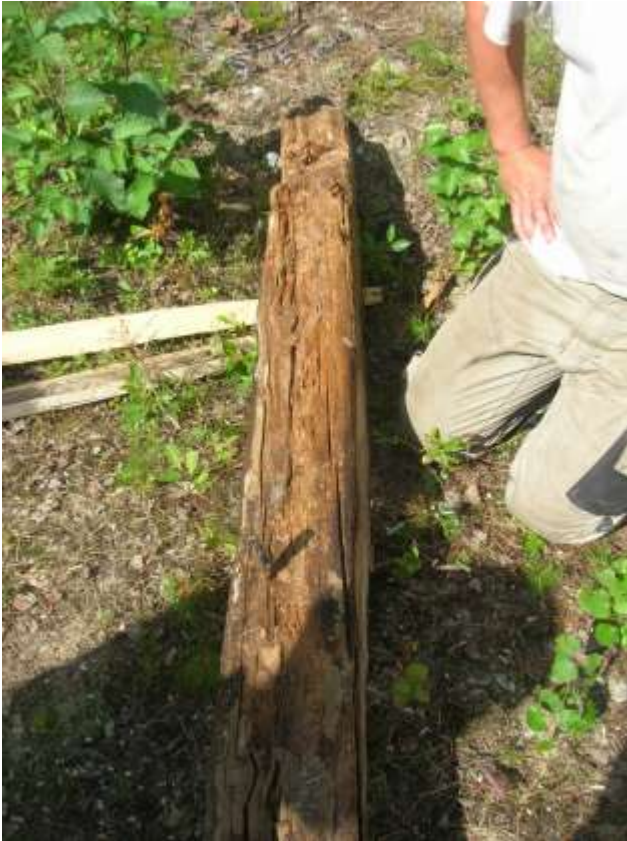
Då upptäcktes mer omfattande skador än vad vi först sett. Timret, som utanpå huset hade sett helt oskadat ut, var invändigt helt genomstunget av myrgångar och träet föll sönder i smulor när man började bearbeta stockarna, som var i både fura och tall.

11 07 29.Överst del av en kasserad timmerstock. På nedre fotot ser man gränsen för hur långt myrangreppet har nått. Myrorna angriper lättast rötat virke. Ur den friska delen togs en halv stock, som iskarvades med en snedskarv på kvarnhusets framsida.

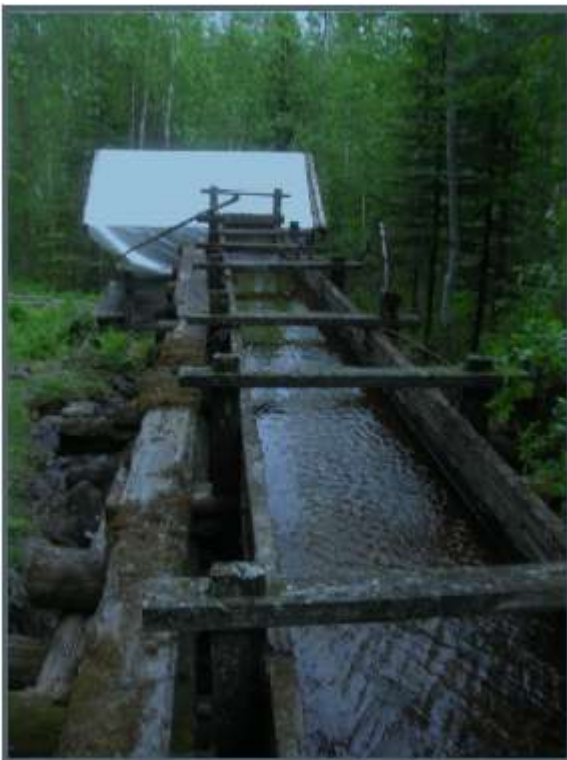
Vid besiktning av den på 1970-talet uppförda vattenrännan visar det sig att mycket av virket är rötskadat med påväxter av organiskt material.

En närmare undersökning av virket visade att så gott som allt det gamla virket var så förstört att det sannolikt inte skulle kunna bevaras. En liten del av de sentida 1970-talsbräderna skulle kunna användas men att försöka skarva ihop det vattendränkta virket med nya bräder skulle göra rännan otät när den senare torkar upp. Man kunde heller inte vänta till nästa år på att virket skulle torka upp tillräckligt. Själva rännan /övre delen av bräder är kilad. Man har börjat med väggen på en sida och fortsatt med rännbotten som är lagd tätt (ej spontad) och sannolikt byggt andra sidan sist som då kunde kilas så att rännan blivit tät. Den är en gång tillverkad av torkat virke, som idag är genomblött då rännan legat öppen under vintern med mycket snö. Hembygdsföreningen ville därför rekonstruera rännan, vilket Länsstyrelsen muntligt tillstyrkte.

*2011-06-14. Rötskador och mosspåväxt på vattenrännans bräder och timmer.*

Vattenrännans bräder sågades på en lokal såg från föreningens fällda timmerstockar. Vattenrännans väggar skulle också ha lös spont och sågas med cirkelsåg likt befintligt. Föreningen gjorde sedan en uppmärkning av de sågade virket, där rännan för sponten sågades. Lämpligt timmer fälldes för underbyggnaden och fyrskäringar som utgjorde tvärgående åsar sågades. Det gjordes ingen finsågning av de fyrskurna sidorna utan variationer fanns likt originalet.

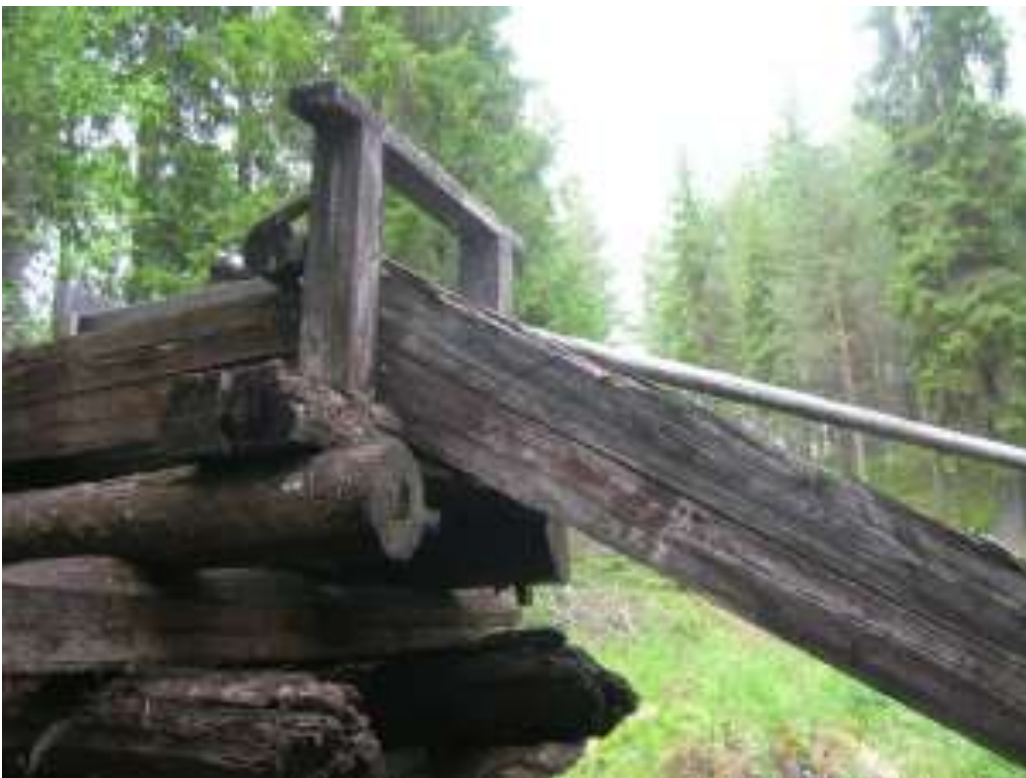
2011-06-14. Vattenrännans östra sida före rekonstruktion.

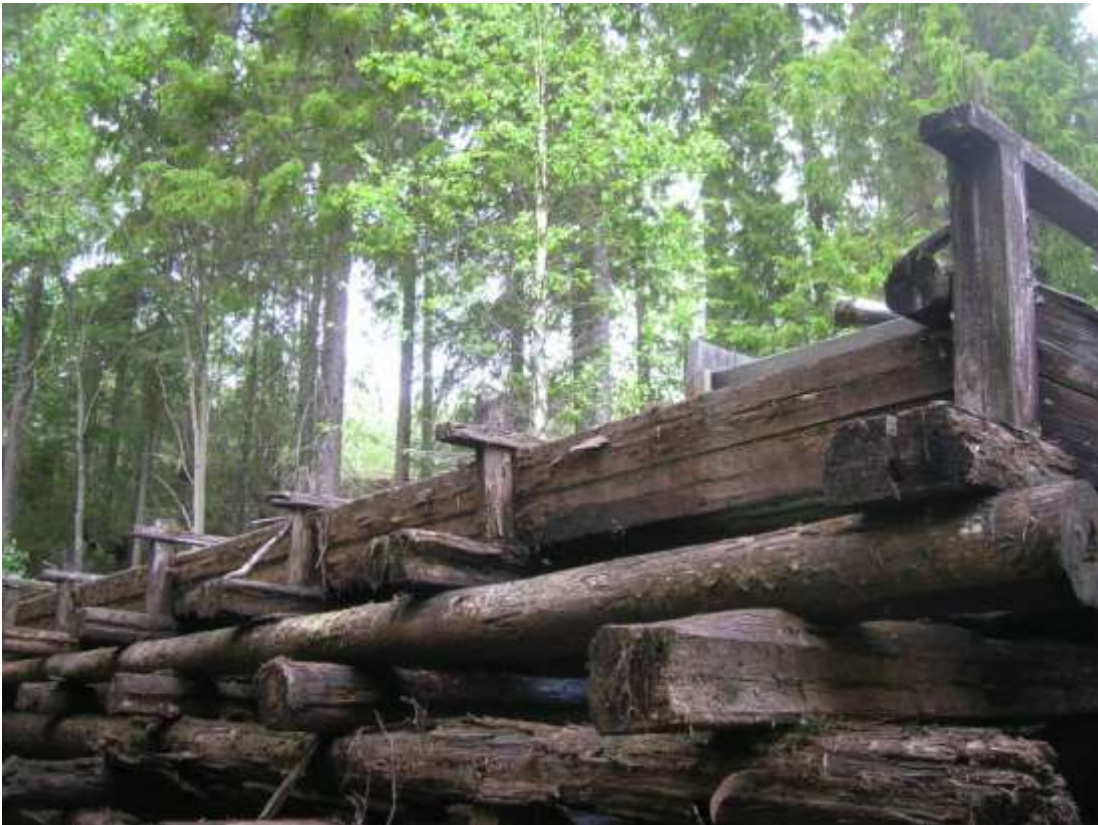
*2011-06-14. Vattenrännans östra sida före rekonstruktion.*

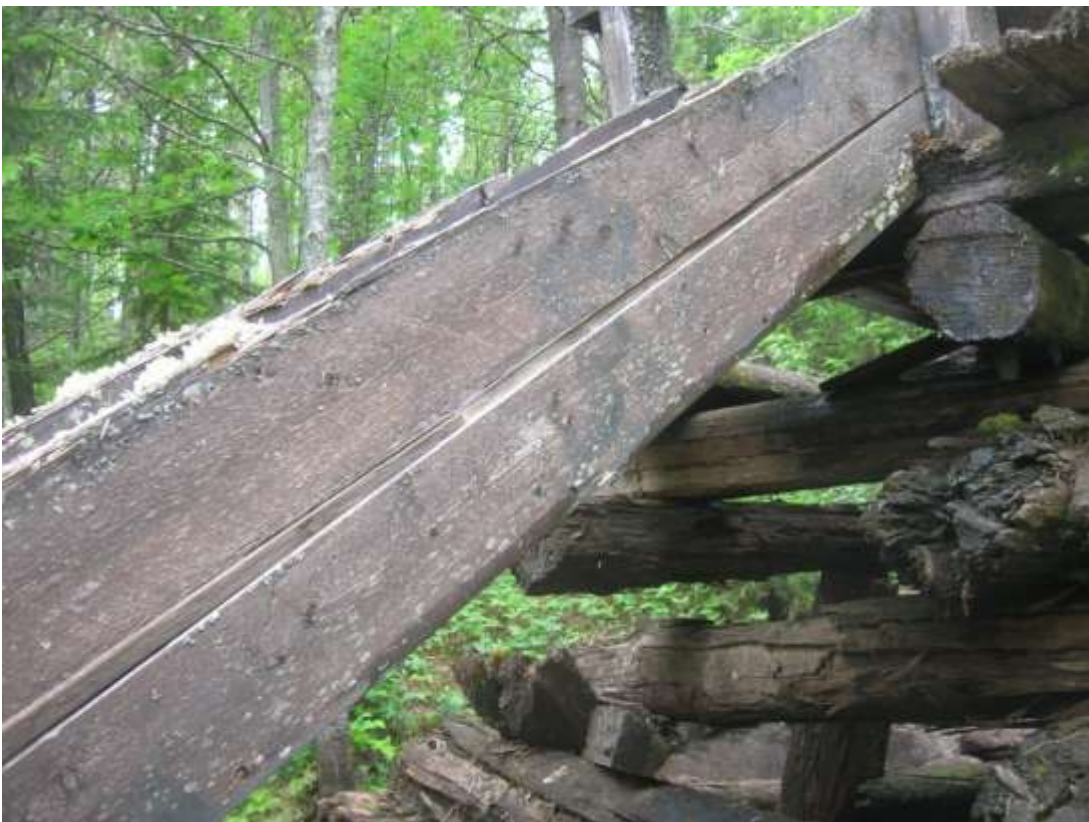
*Vattenrännans västra sida före rekonstruktion. Änden av gammal telefonstolpe th.*

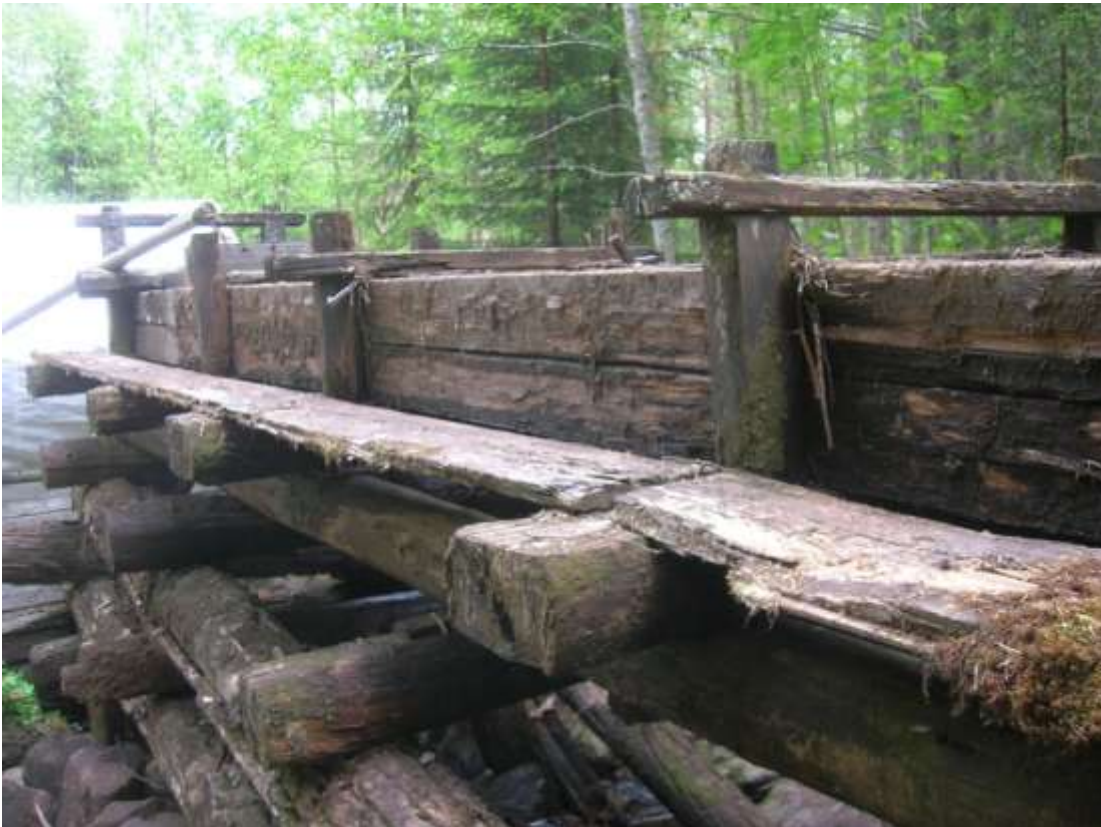
2011-06-14. Vattenrännans västra sida före rekonstruktion.

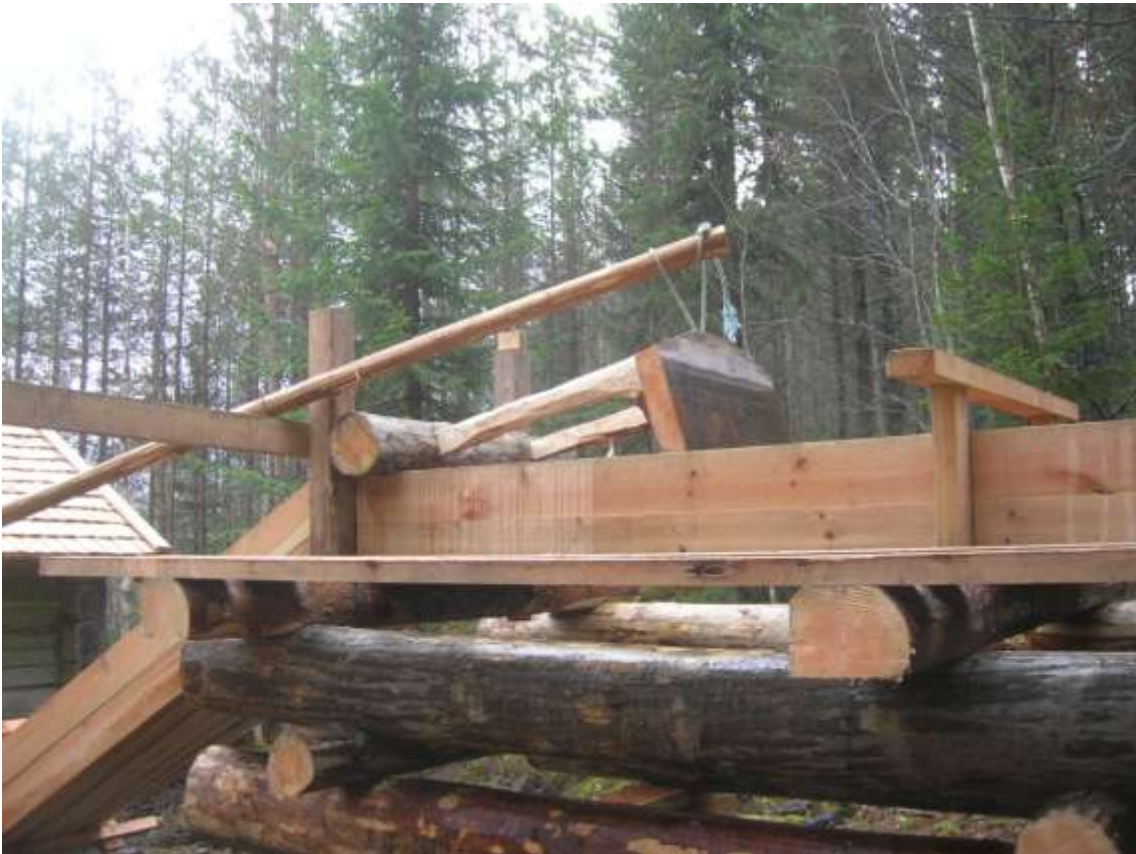
2011-10-12. Rekonstruerad dammlucka.

Man har gjort urtag i timret för hålet i kvarnväggen i samma läge och med samma dimensioner som originalet, där den nya rännan går in. Med en skadad dammlucka som förlaga ny tillverkades en likadan med 2 rotben av gran som stöd. Rotbenen måste förborras för att kunna spikas. Vid slutbesiktning 2011-10-12 provades den nya rännan och vattenhjulet, som fungerade bra.
