# Stora Dalby 1:10

Antikvarisk medverkan vid renovering av kvarn  
Stora Dalby 1:10, Kastlösa socken, Mörbylånga kommun,  
Kalmar län, Öland

KALMAR LÄNS MUSEUM  
Byggnadsantikvarisk rapport 2015

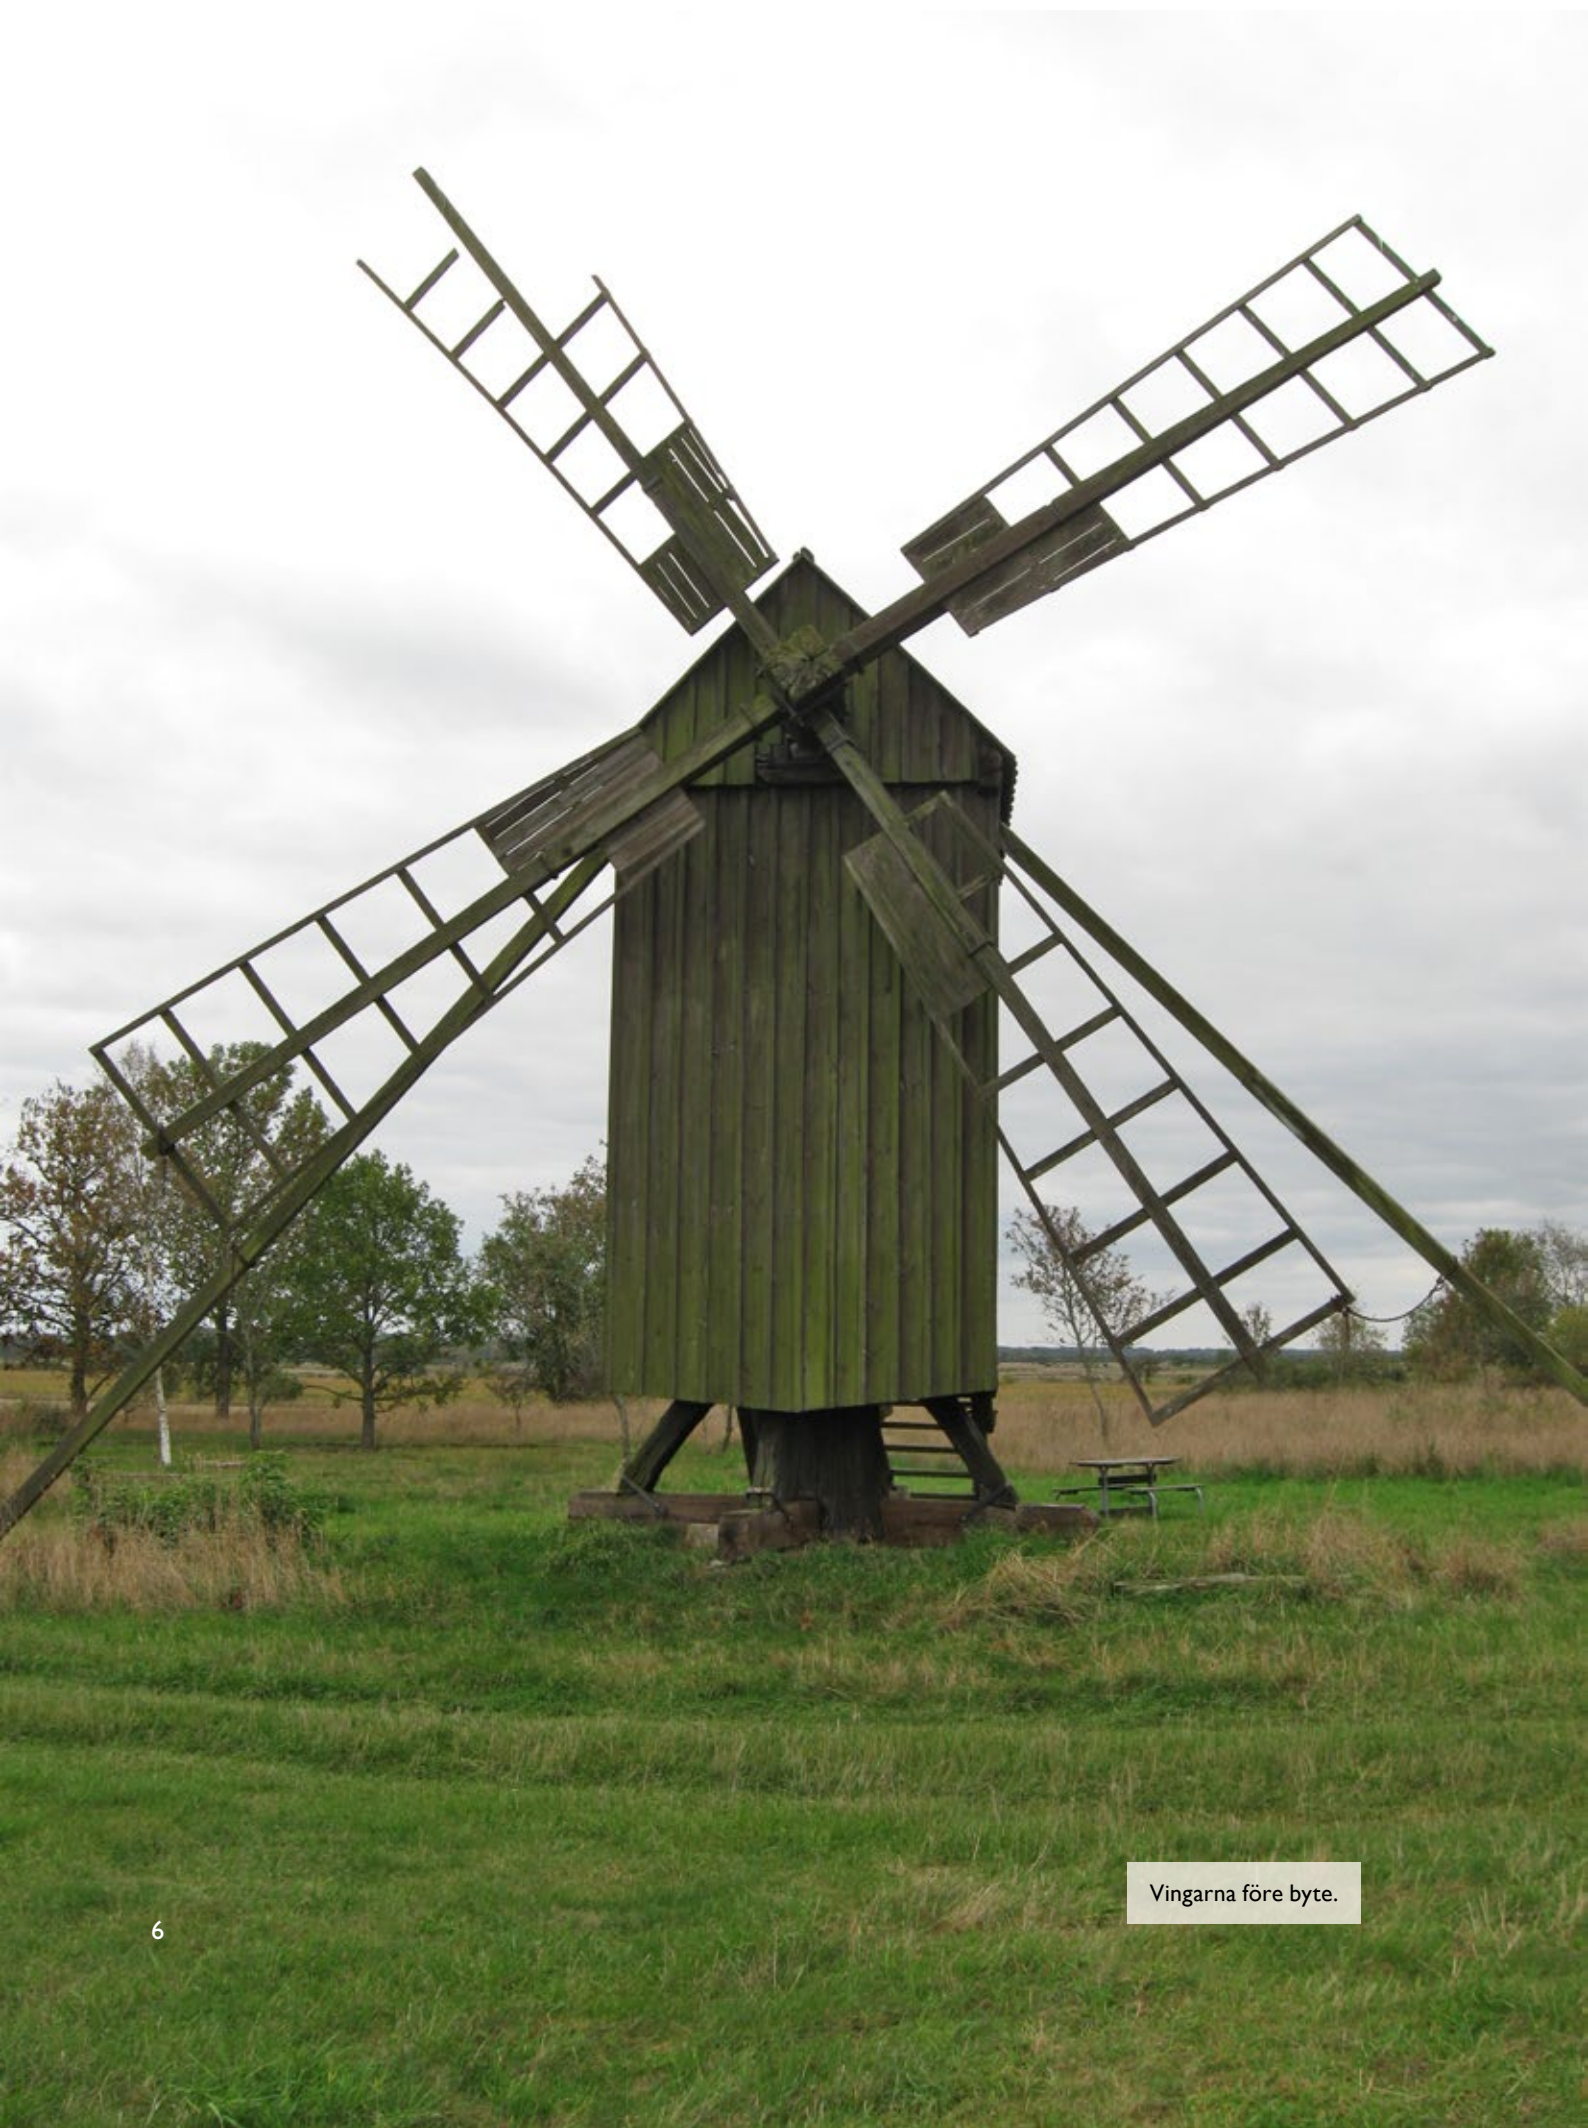
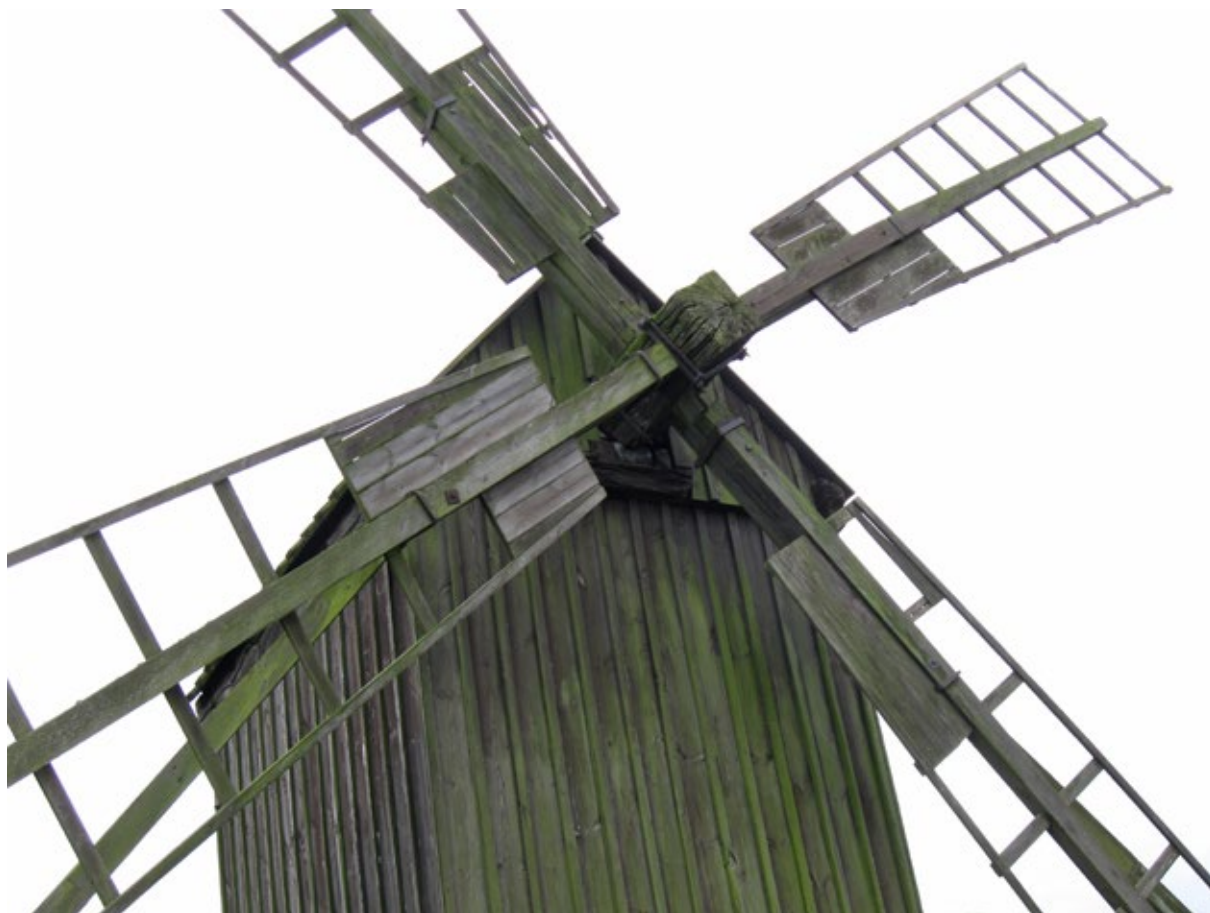
Vingarna före byte.

Behov av utbyte av två trasiga och felaktigt monterade/sättskadade vingar. Råna var gjorda av gran och inte av ek som de ska vara. Ett av råna hade börjat ruttna troligen p.g.a. fel typ av vingbultar vilka dragit in fukten.

Alla vingar togs ner. Två vingar med rå återanvändes. Två nya vingar tillverkades i tätvuxet granvirke och monterades. Två fasta spjäll av ek monterades i varje vinge. Vingarna gjordes enligt traditionell vridning och genomföringarna brändes. Hällor av järn återanvändes. Ett nytt rå av ek och nya vingbultar tillverkades och monterades. Allt behandlades med tjärolja från Hellbergs Lin.

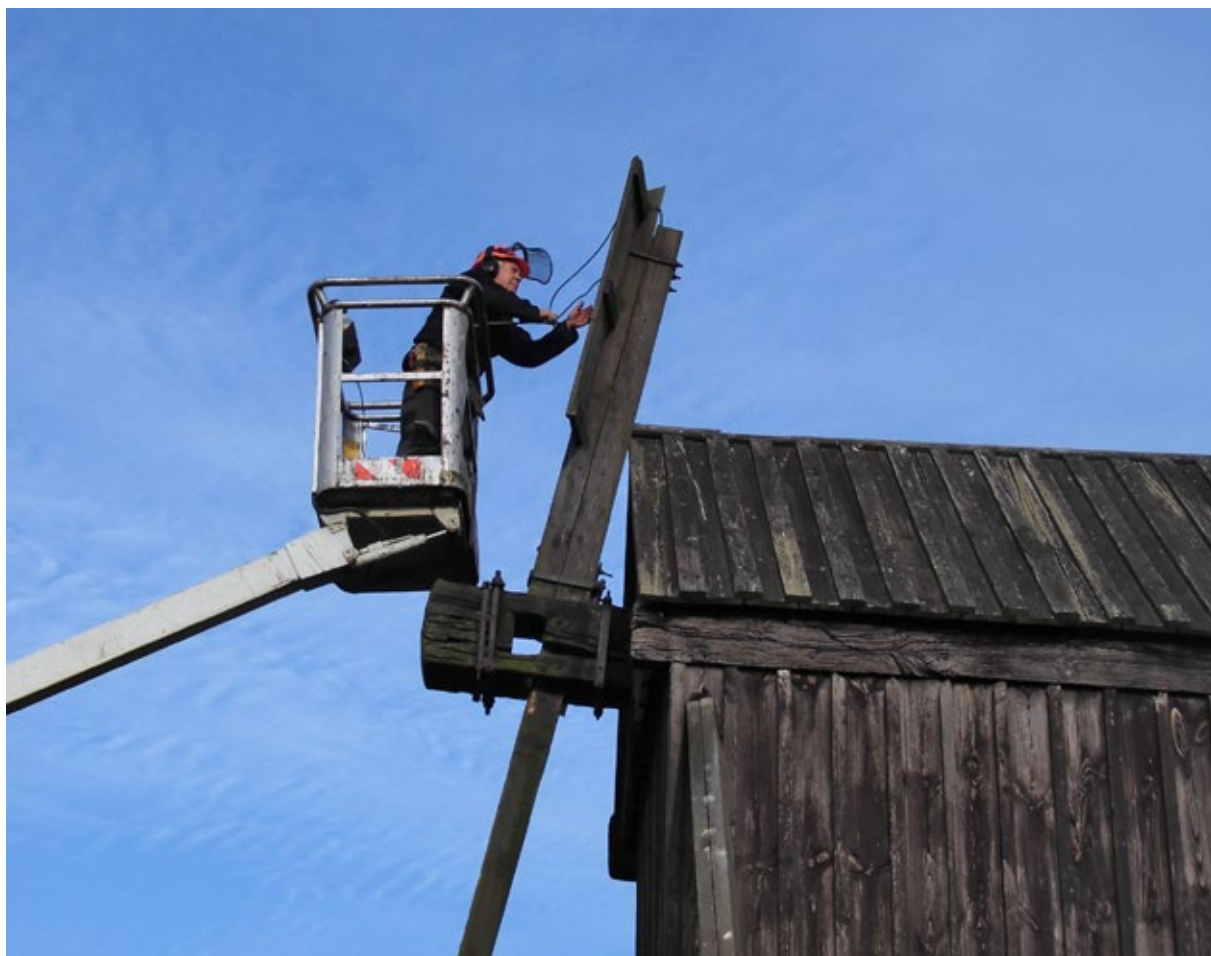
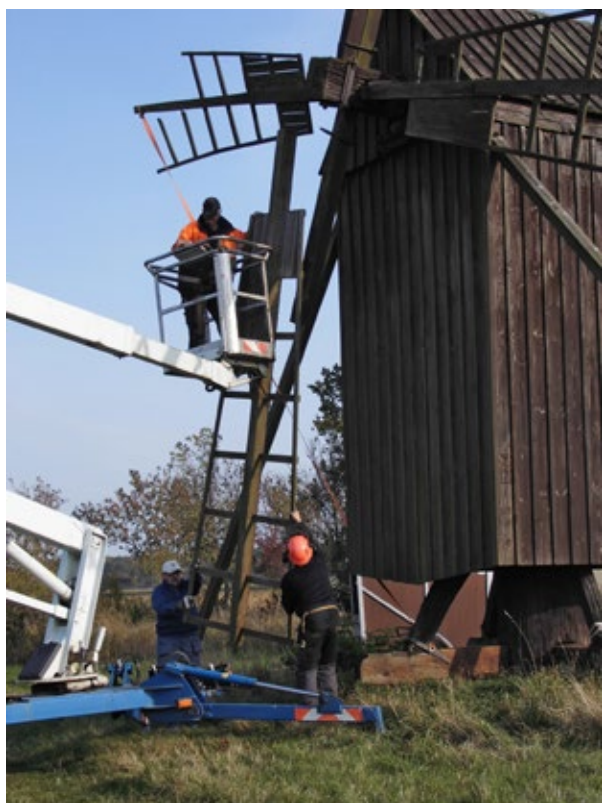
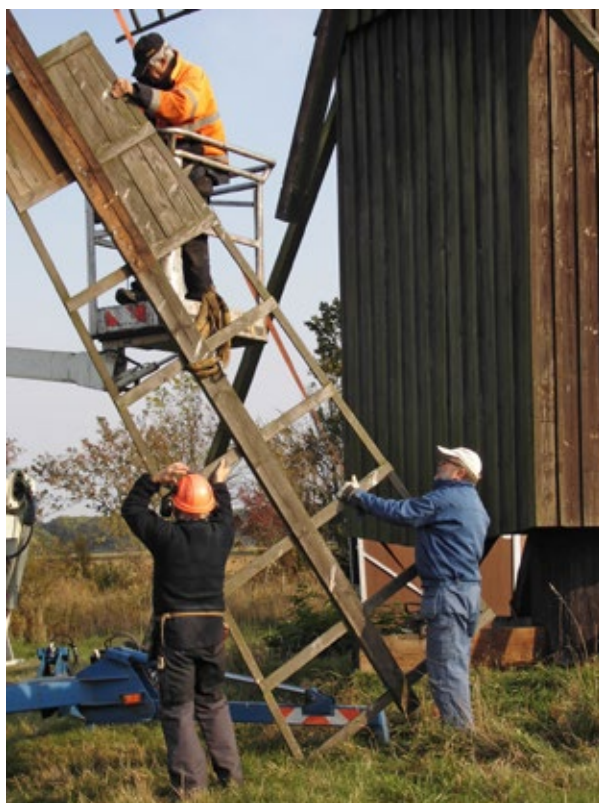
Nedtagning av vingar.

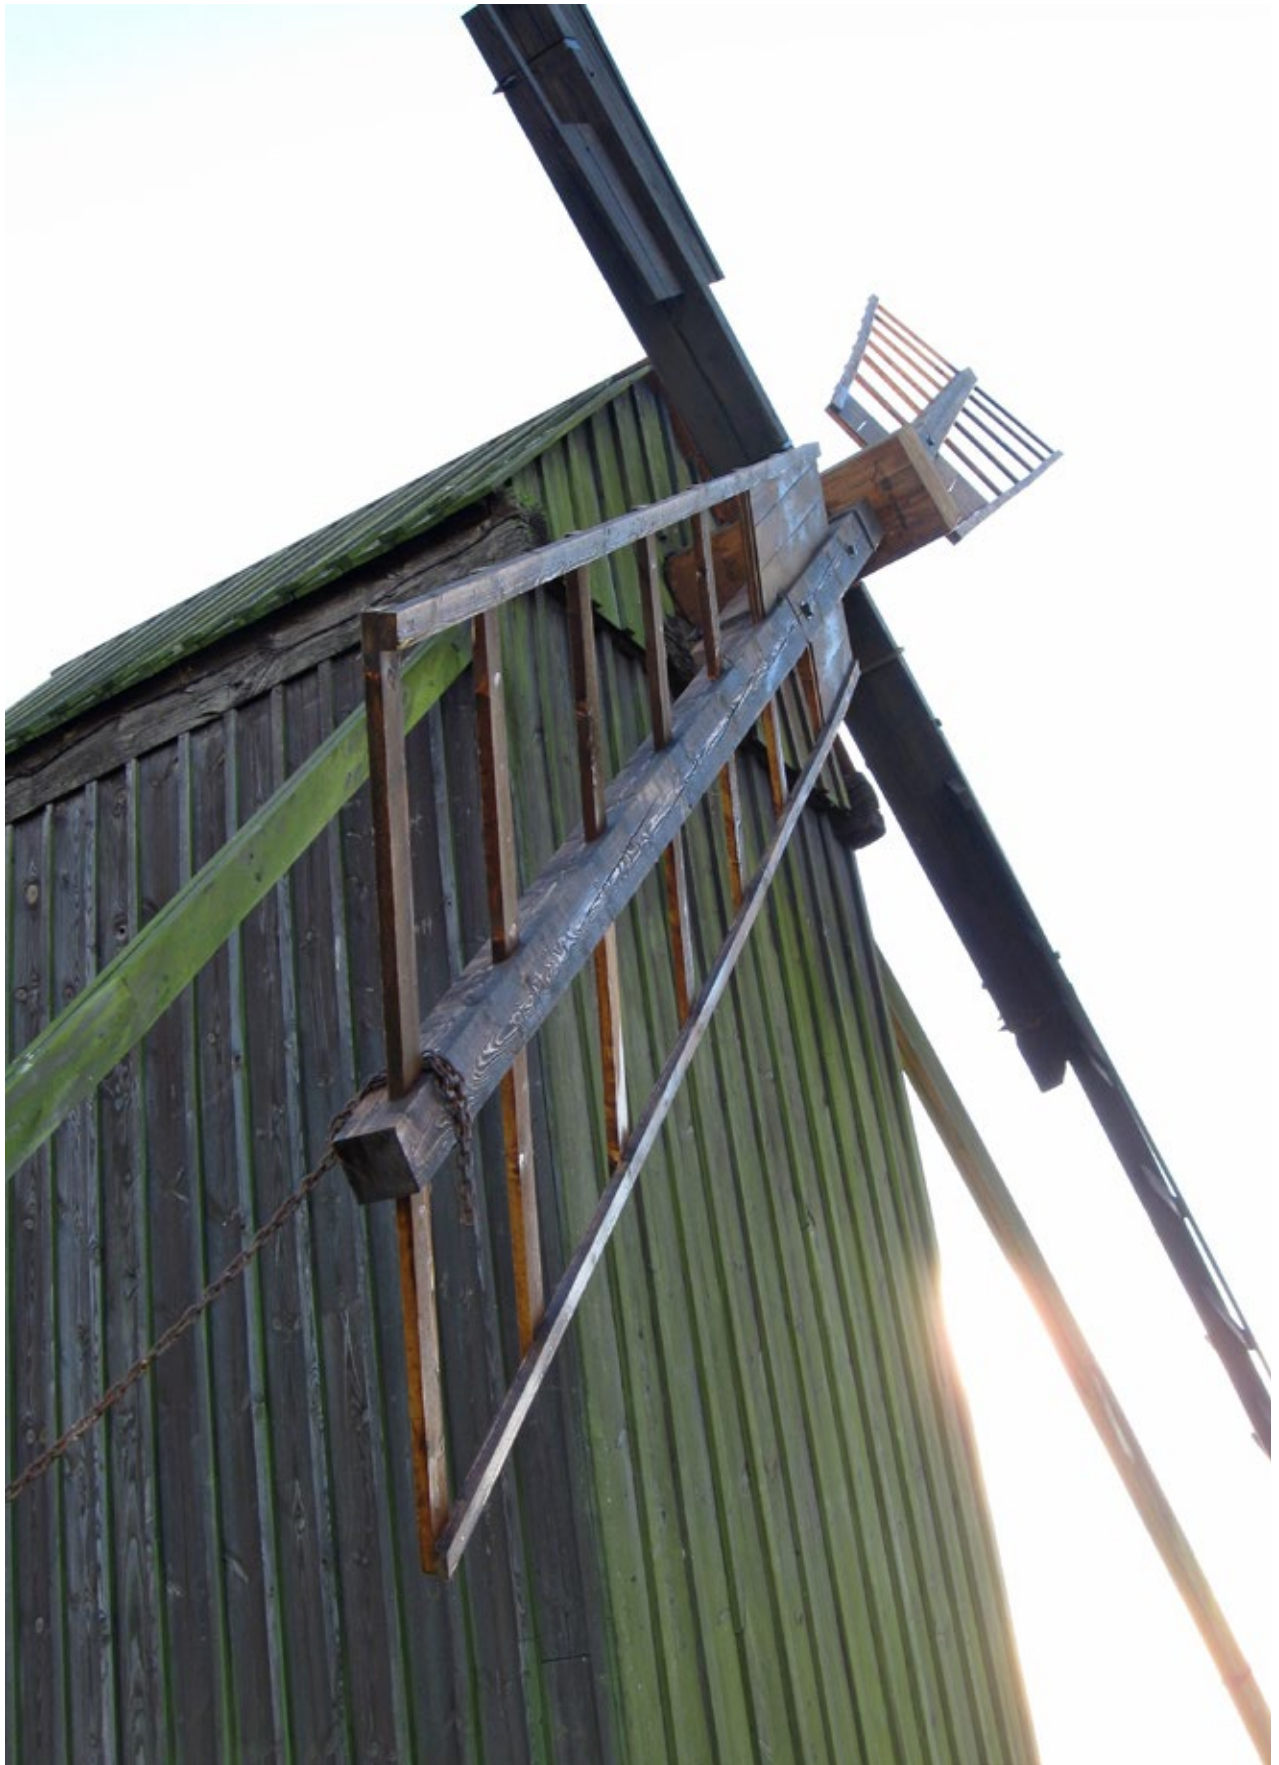
Nya vingar, spjäll, rå och gångås.

Ny gångås tillverkades i ek och monterades. Nya kilar till råna monterades. Allt behandlades med tjärolja från Hellbergs Lin.

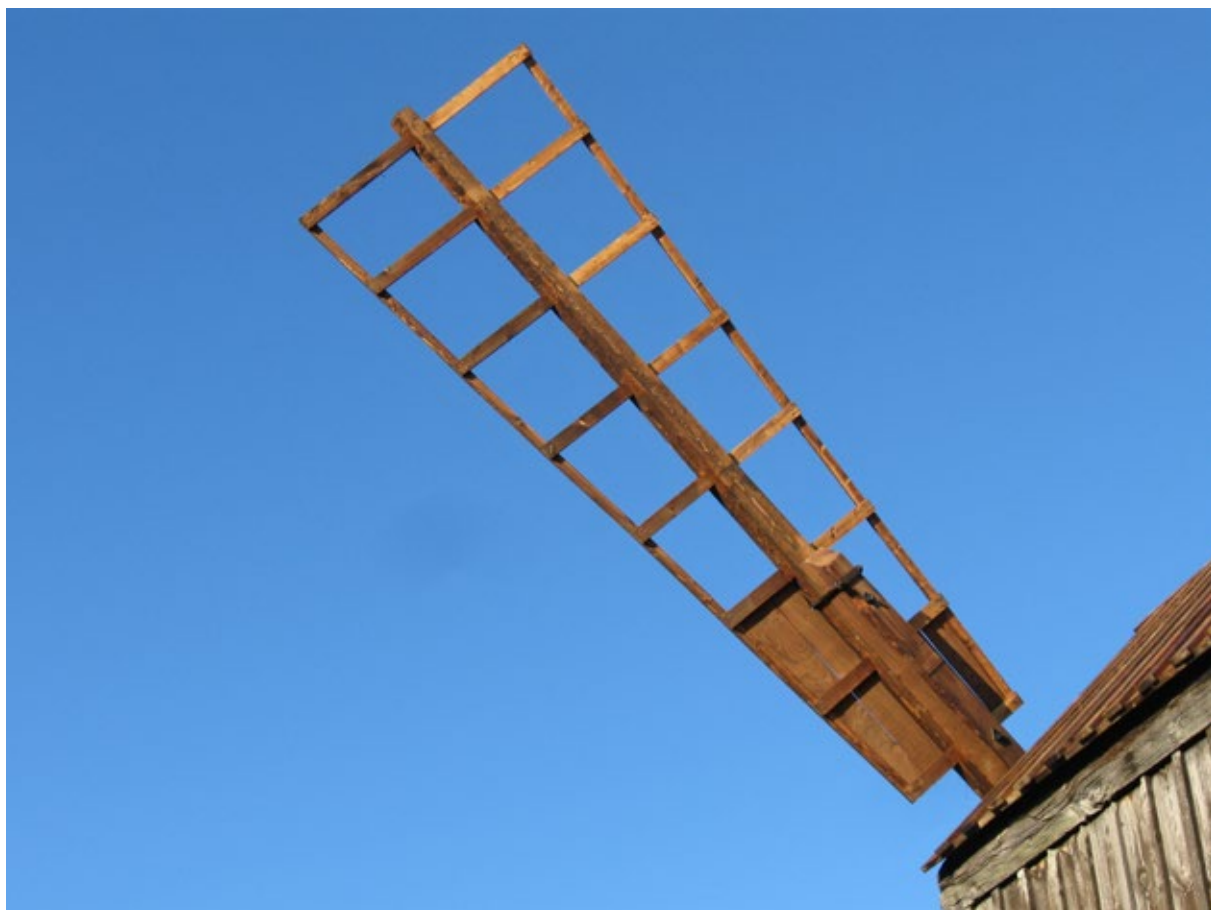
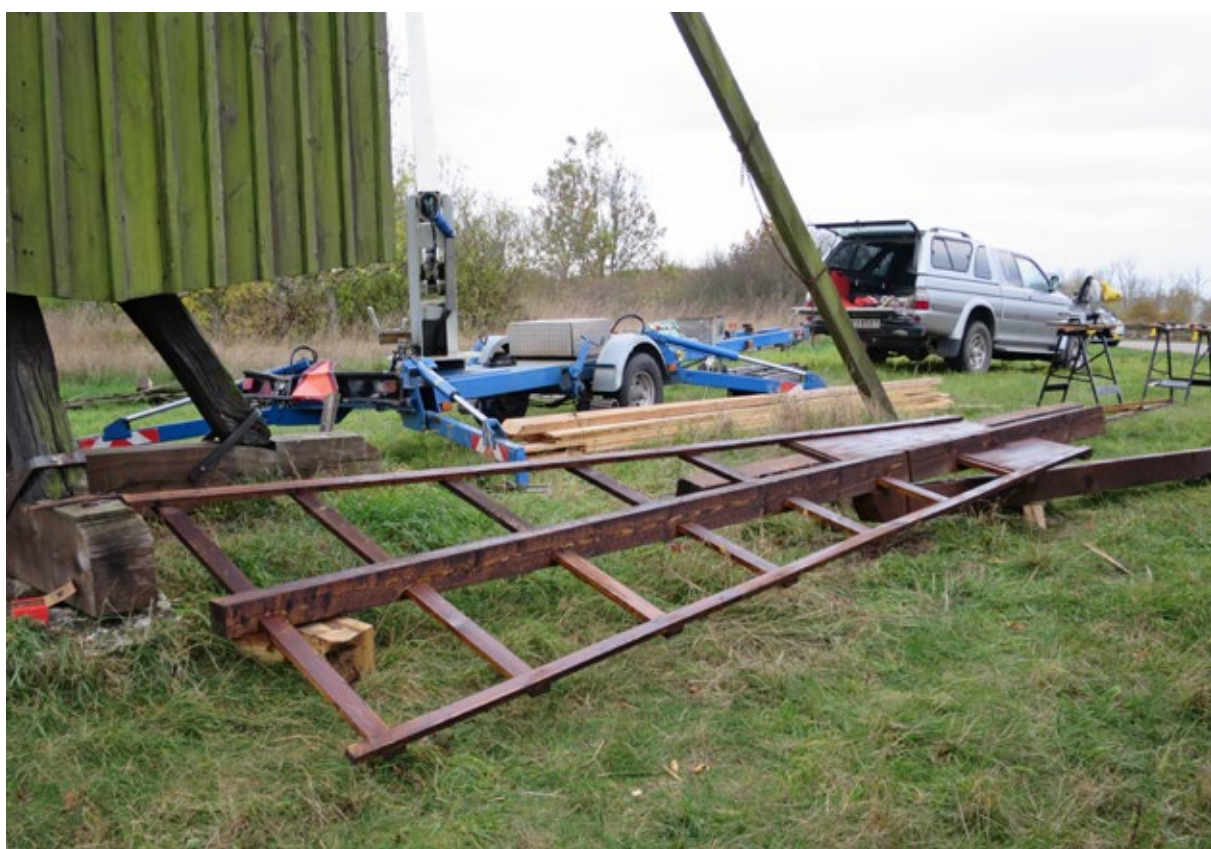
Ny vinge.

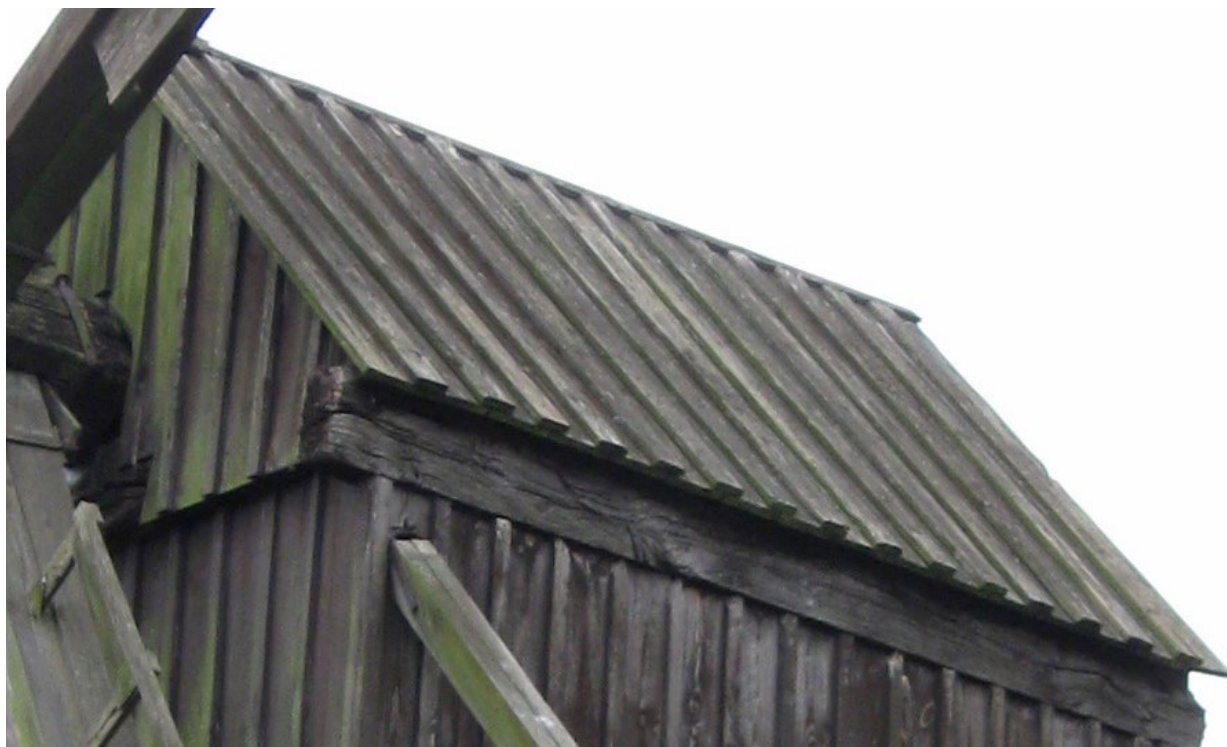
Taket före renovering.

Trasigt lockpanelat bräddtak på ett takfall.

Befintlig bräddtäckning på ett takfall togs ner och ersattes med nytt i granvirke i samma utförande som det tidigare. Nocken täcktes med papp under den längsgående nockpanelen av gran. Takfallet tjäroljades med tjärolja från Hellbergs Lin.

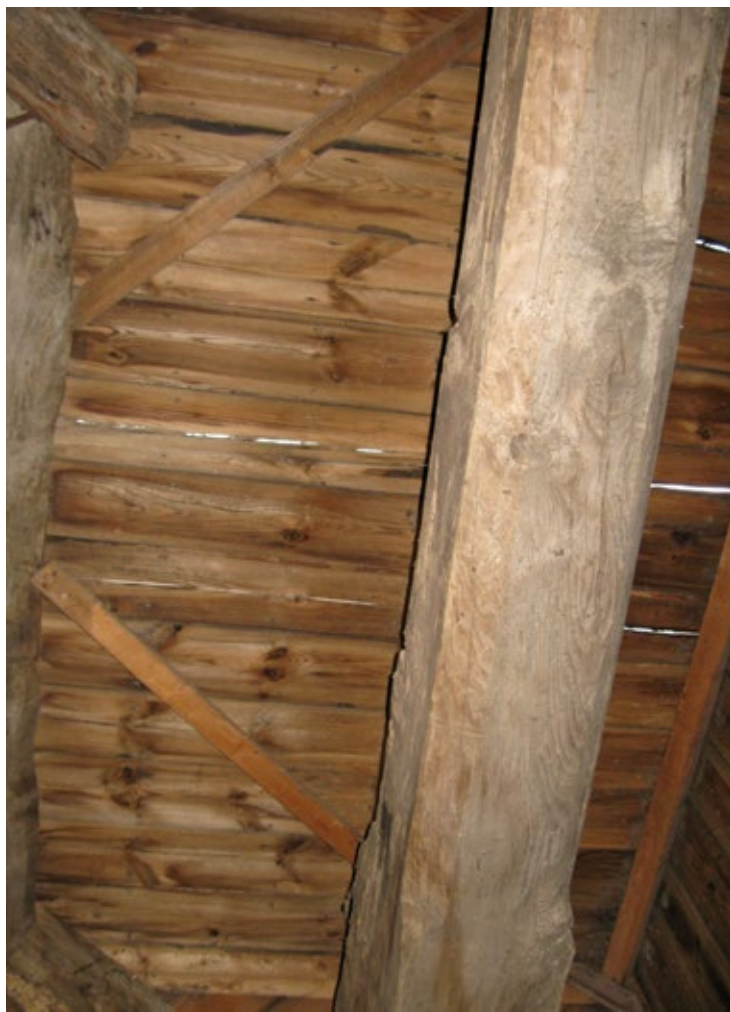
Taket sett inifrån före åtgärd.

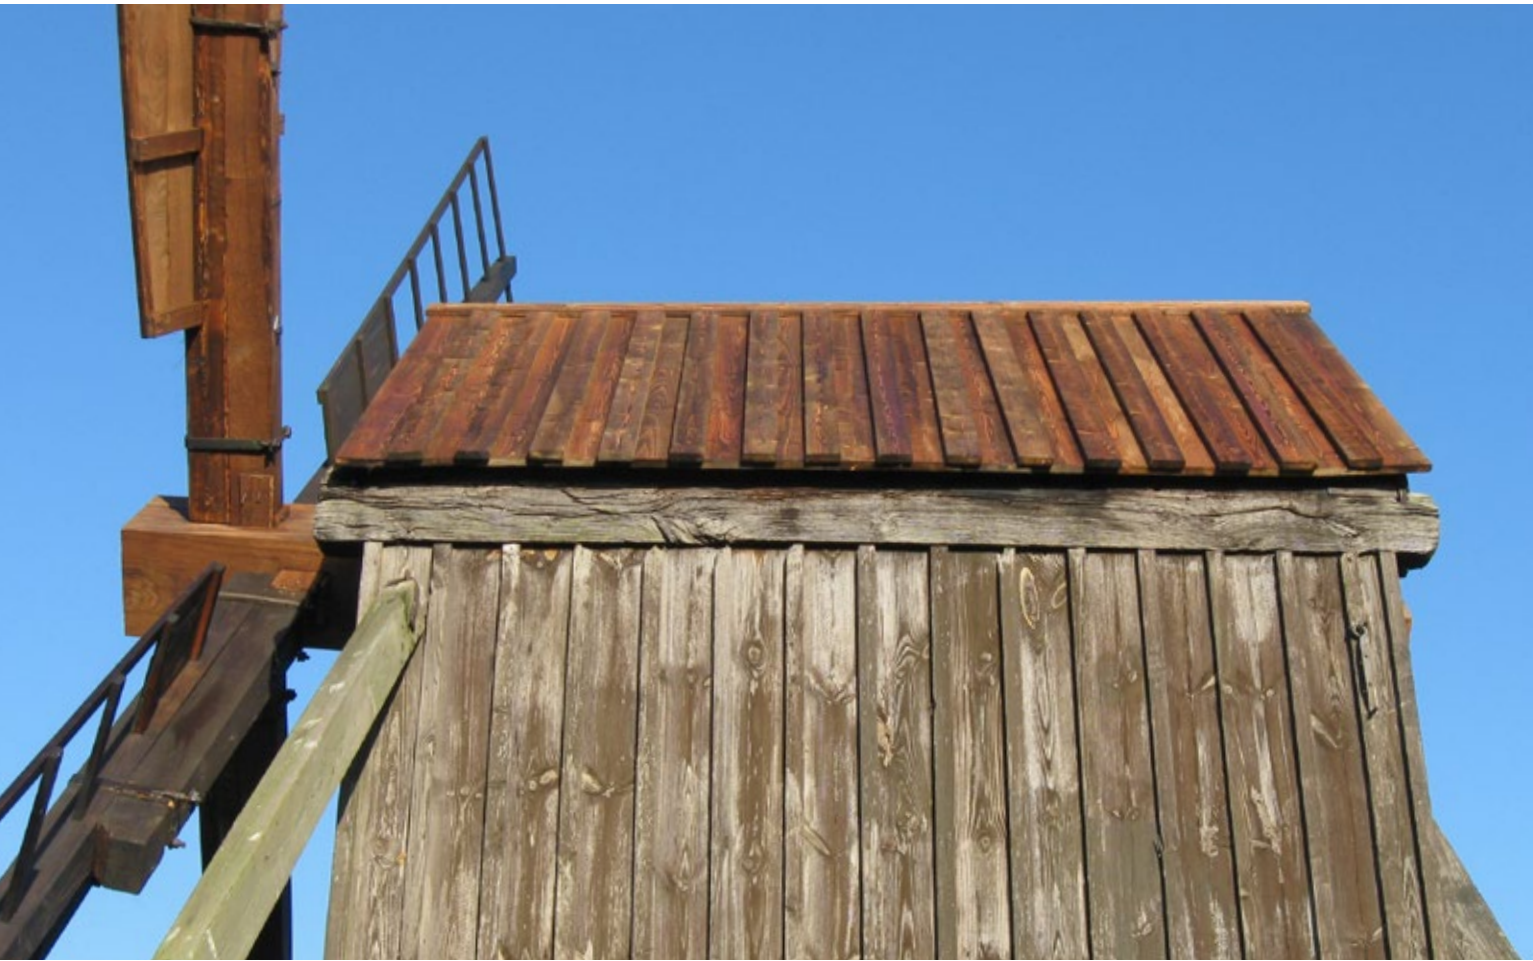
Ny brädtäckning ochnockbräda på ett takfall.

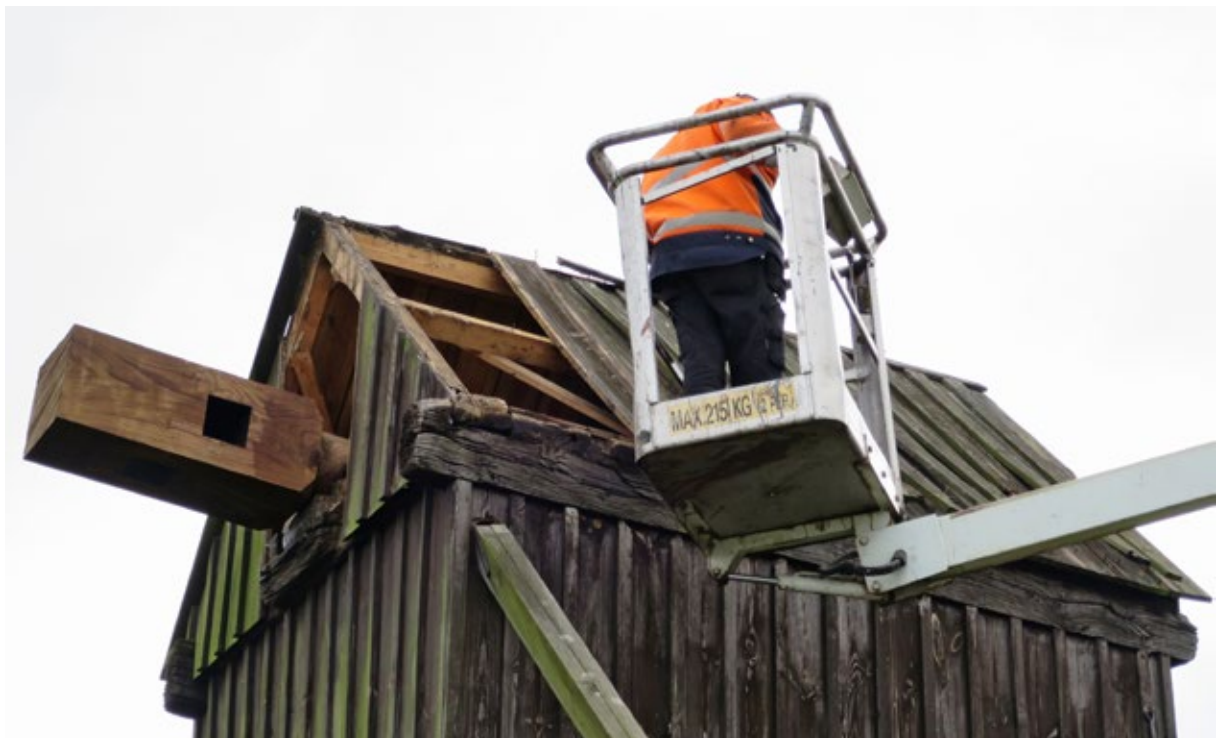
Rivning av det gamla taket.

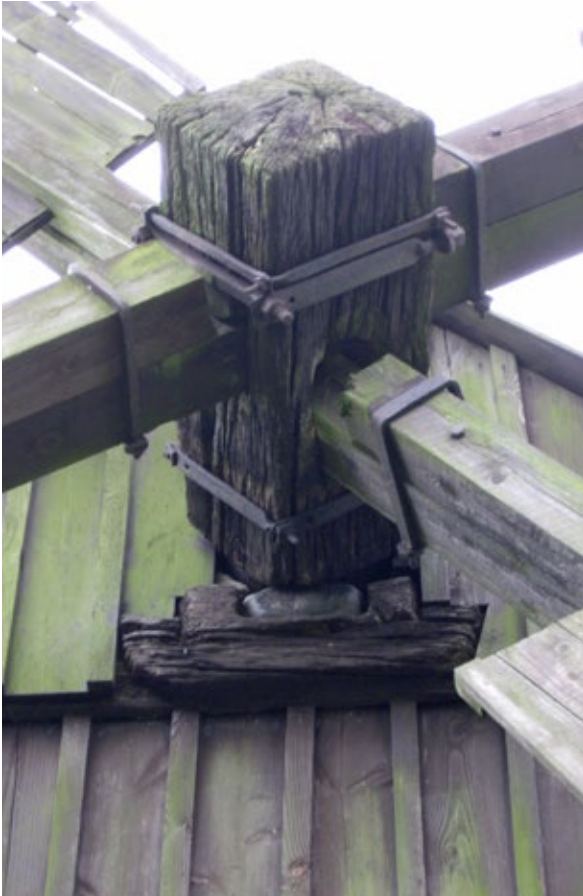
Gångåsen före byte.

Behov av byte av skadad gångås. Hålet in till kvarnhuset var för stort. Kilar till råna saknades.

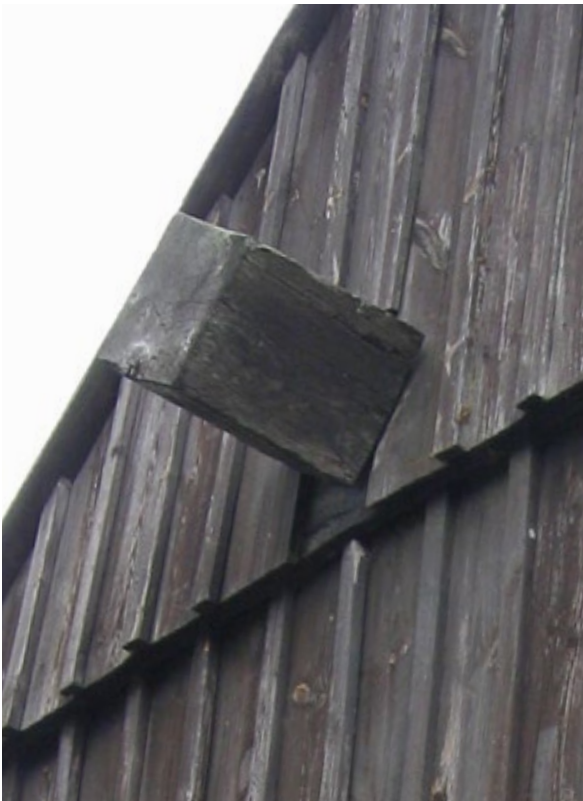
Gångåsen före byte, kvarnens baksida.

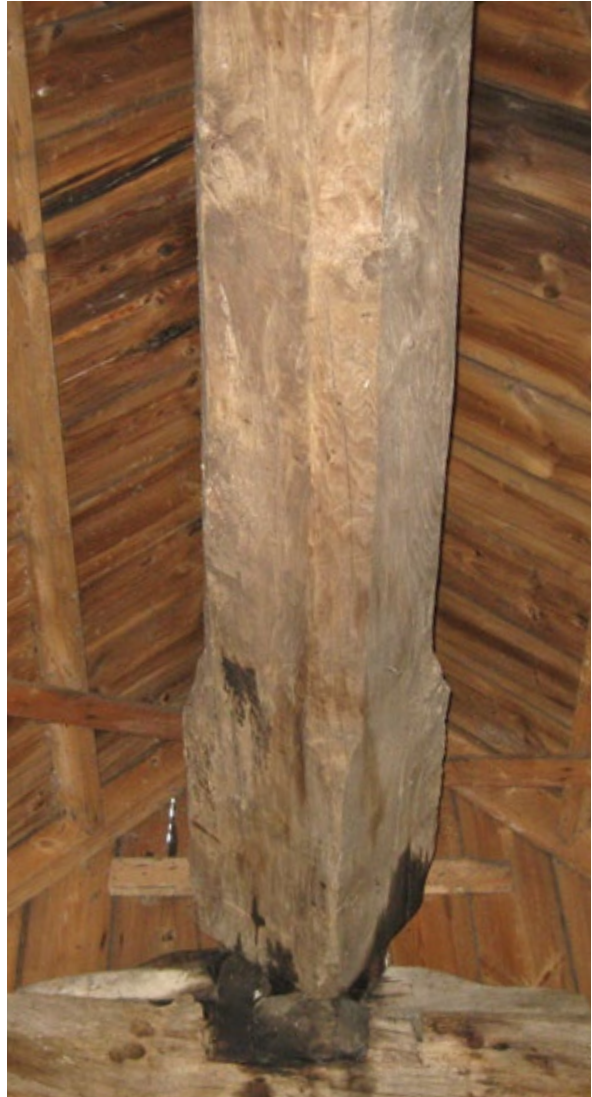
Gångåsen sedd inifrån, före byte.

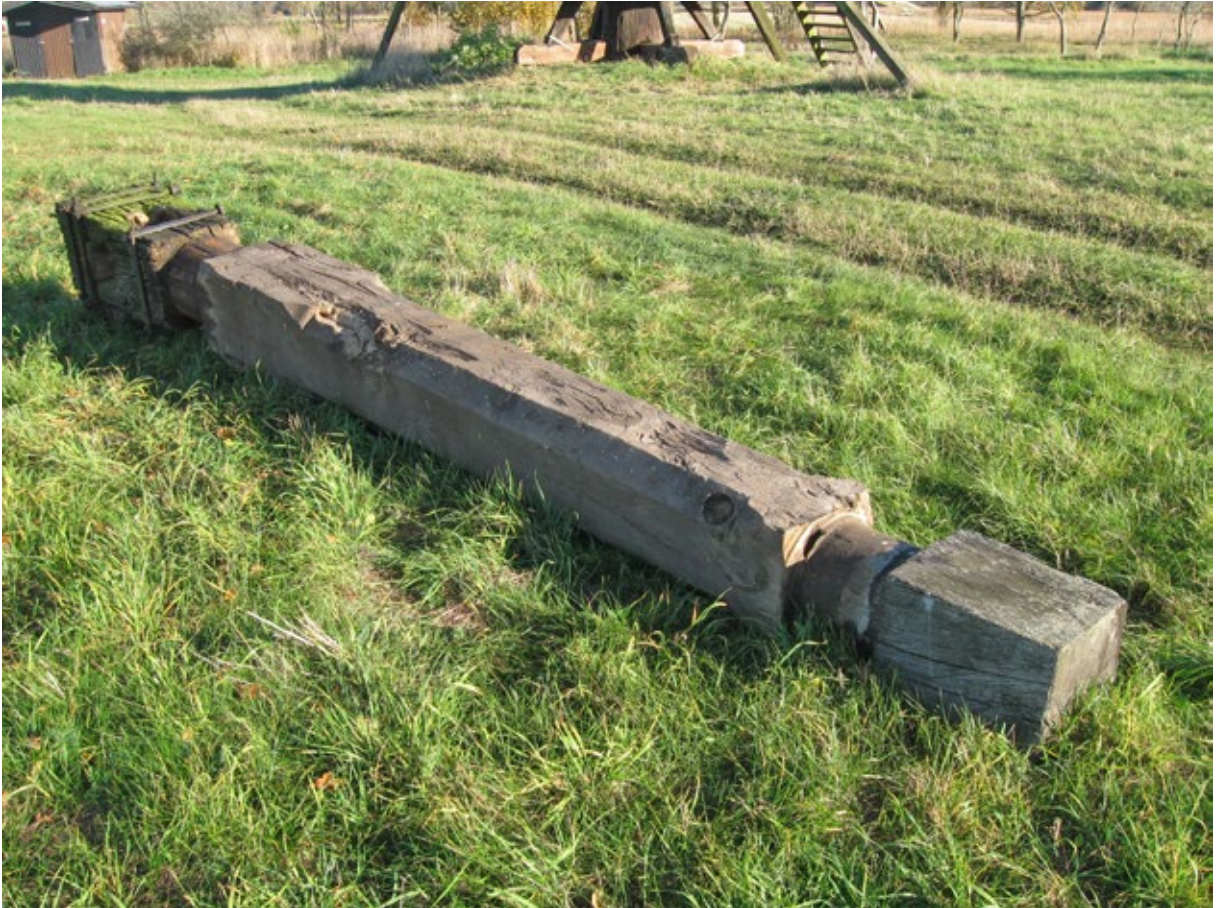
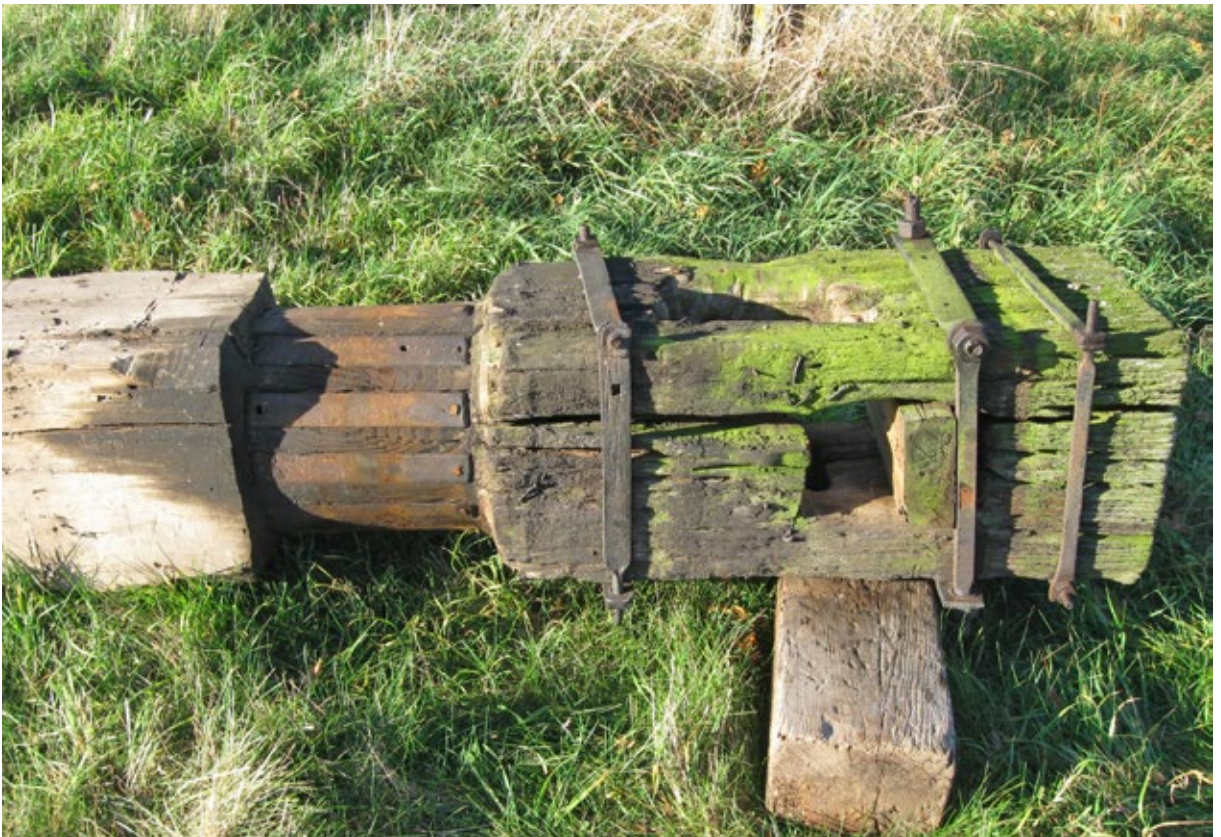
Den gamla gångåsen.

Den gamla gångåsen kommer att sparas och förvaras i anslutning till kvarnen.

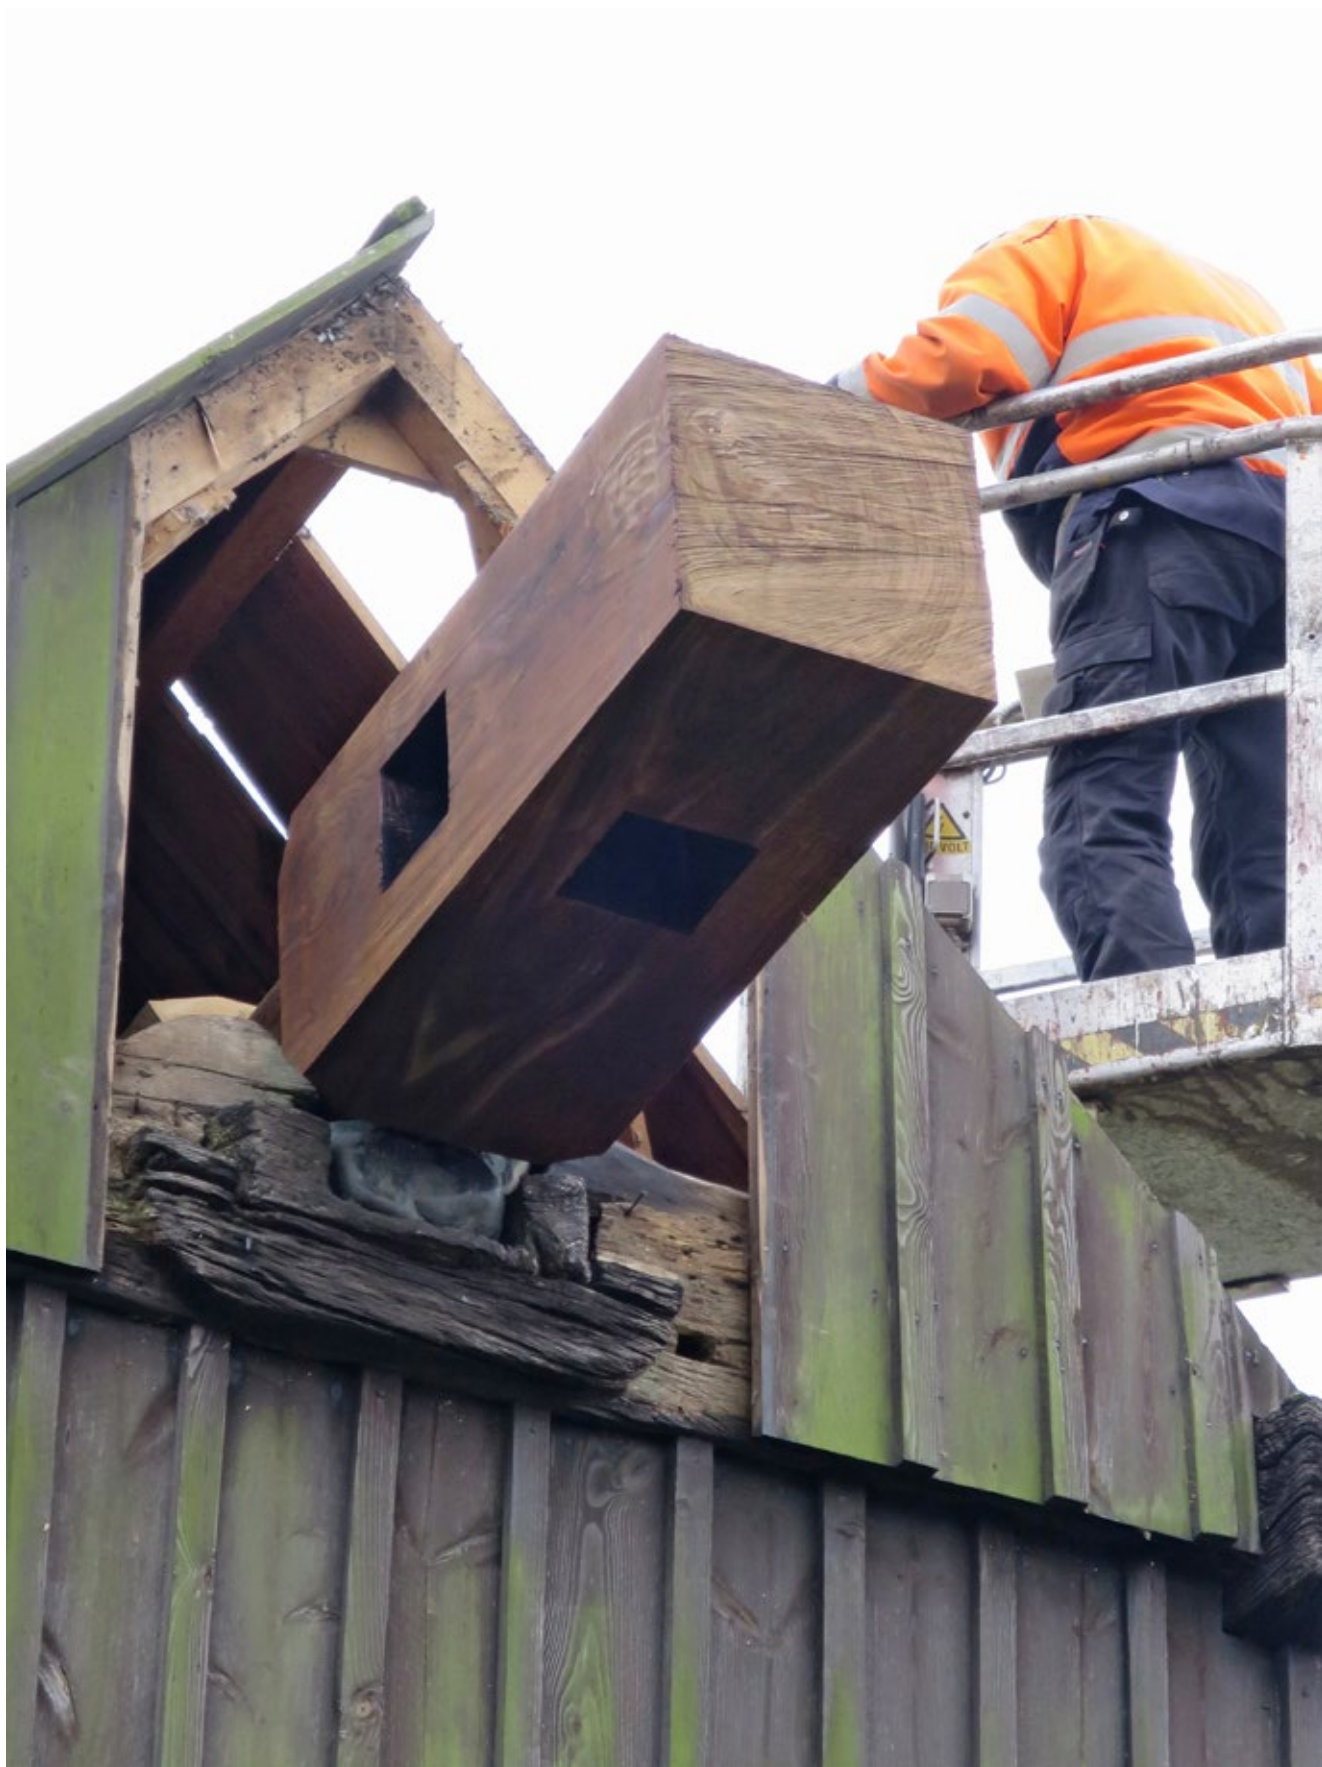
Ny gångås på plats och läggning av nytt brädtak.

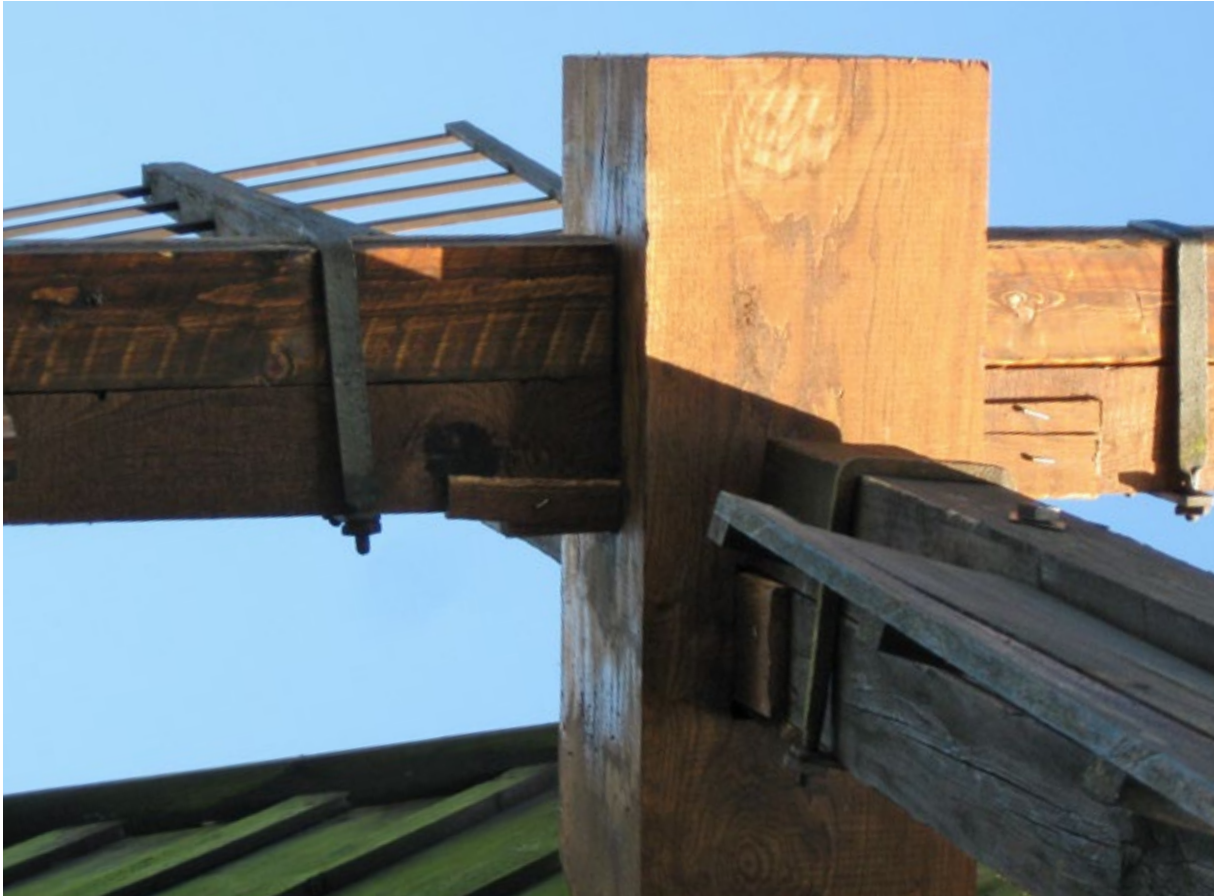
Ny gångås och kilar.

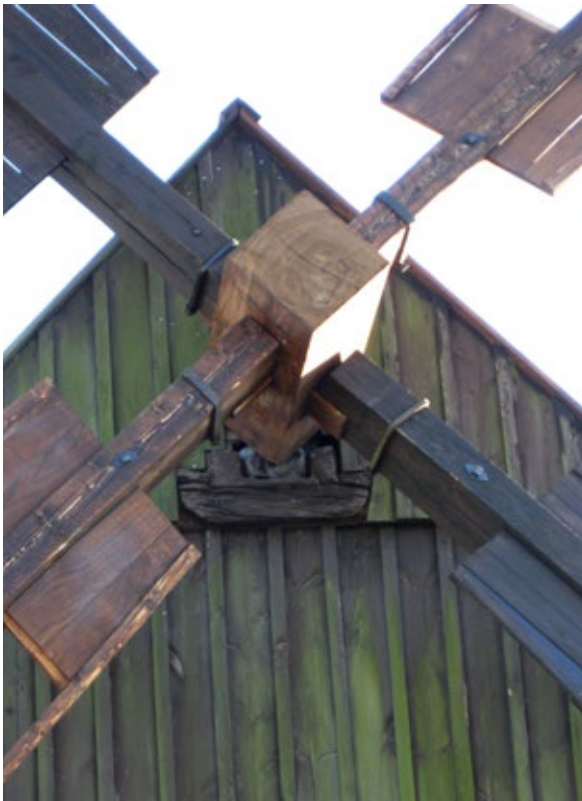
Ny gångås och kilar.
