# Stora Dalby 1:10

Antikvarisk medverkan vid renovering av kvarn  
Stora Dalby 1:10, Kastlösa socken, Mörbylånga kommun,  
Kalmar län, Öland

KALMAR LÄNS MUSEUM  
Byggnadsantikvarisk rapport 2015

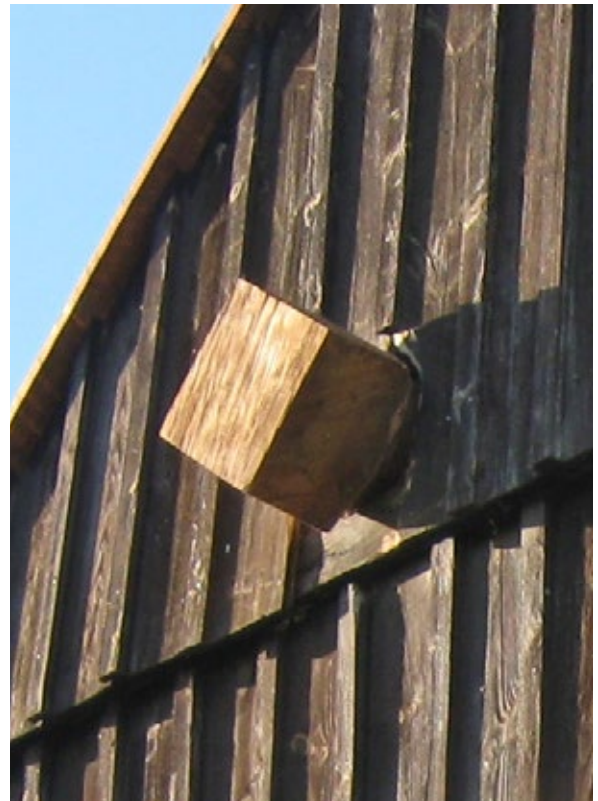
Ny gångås, kvarnens baksida.

Ny gångås tillverkades i ek och monterades. Nya kilar till råna monterades. Allt behandlades med tjärolja från Hellbergs Lin.

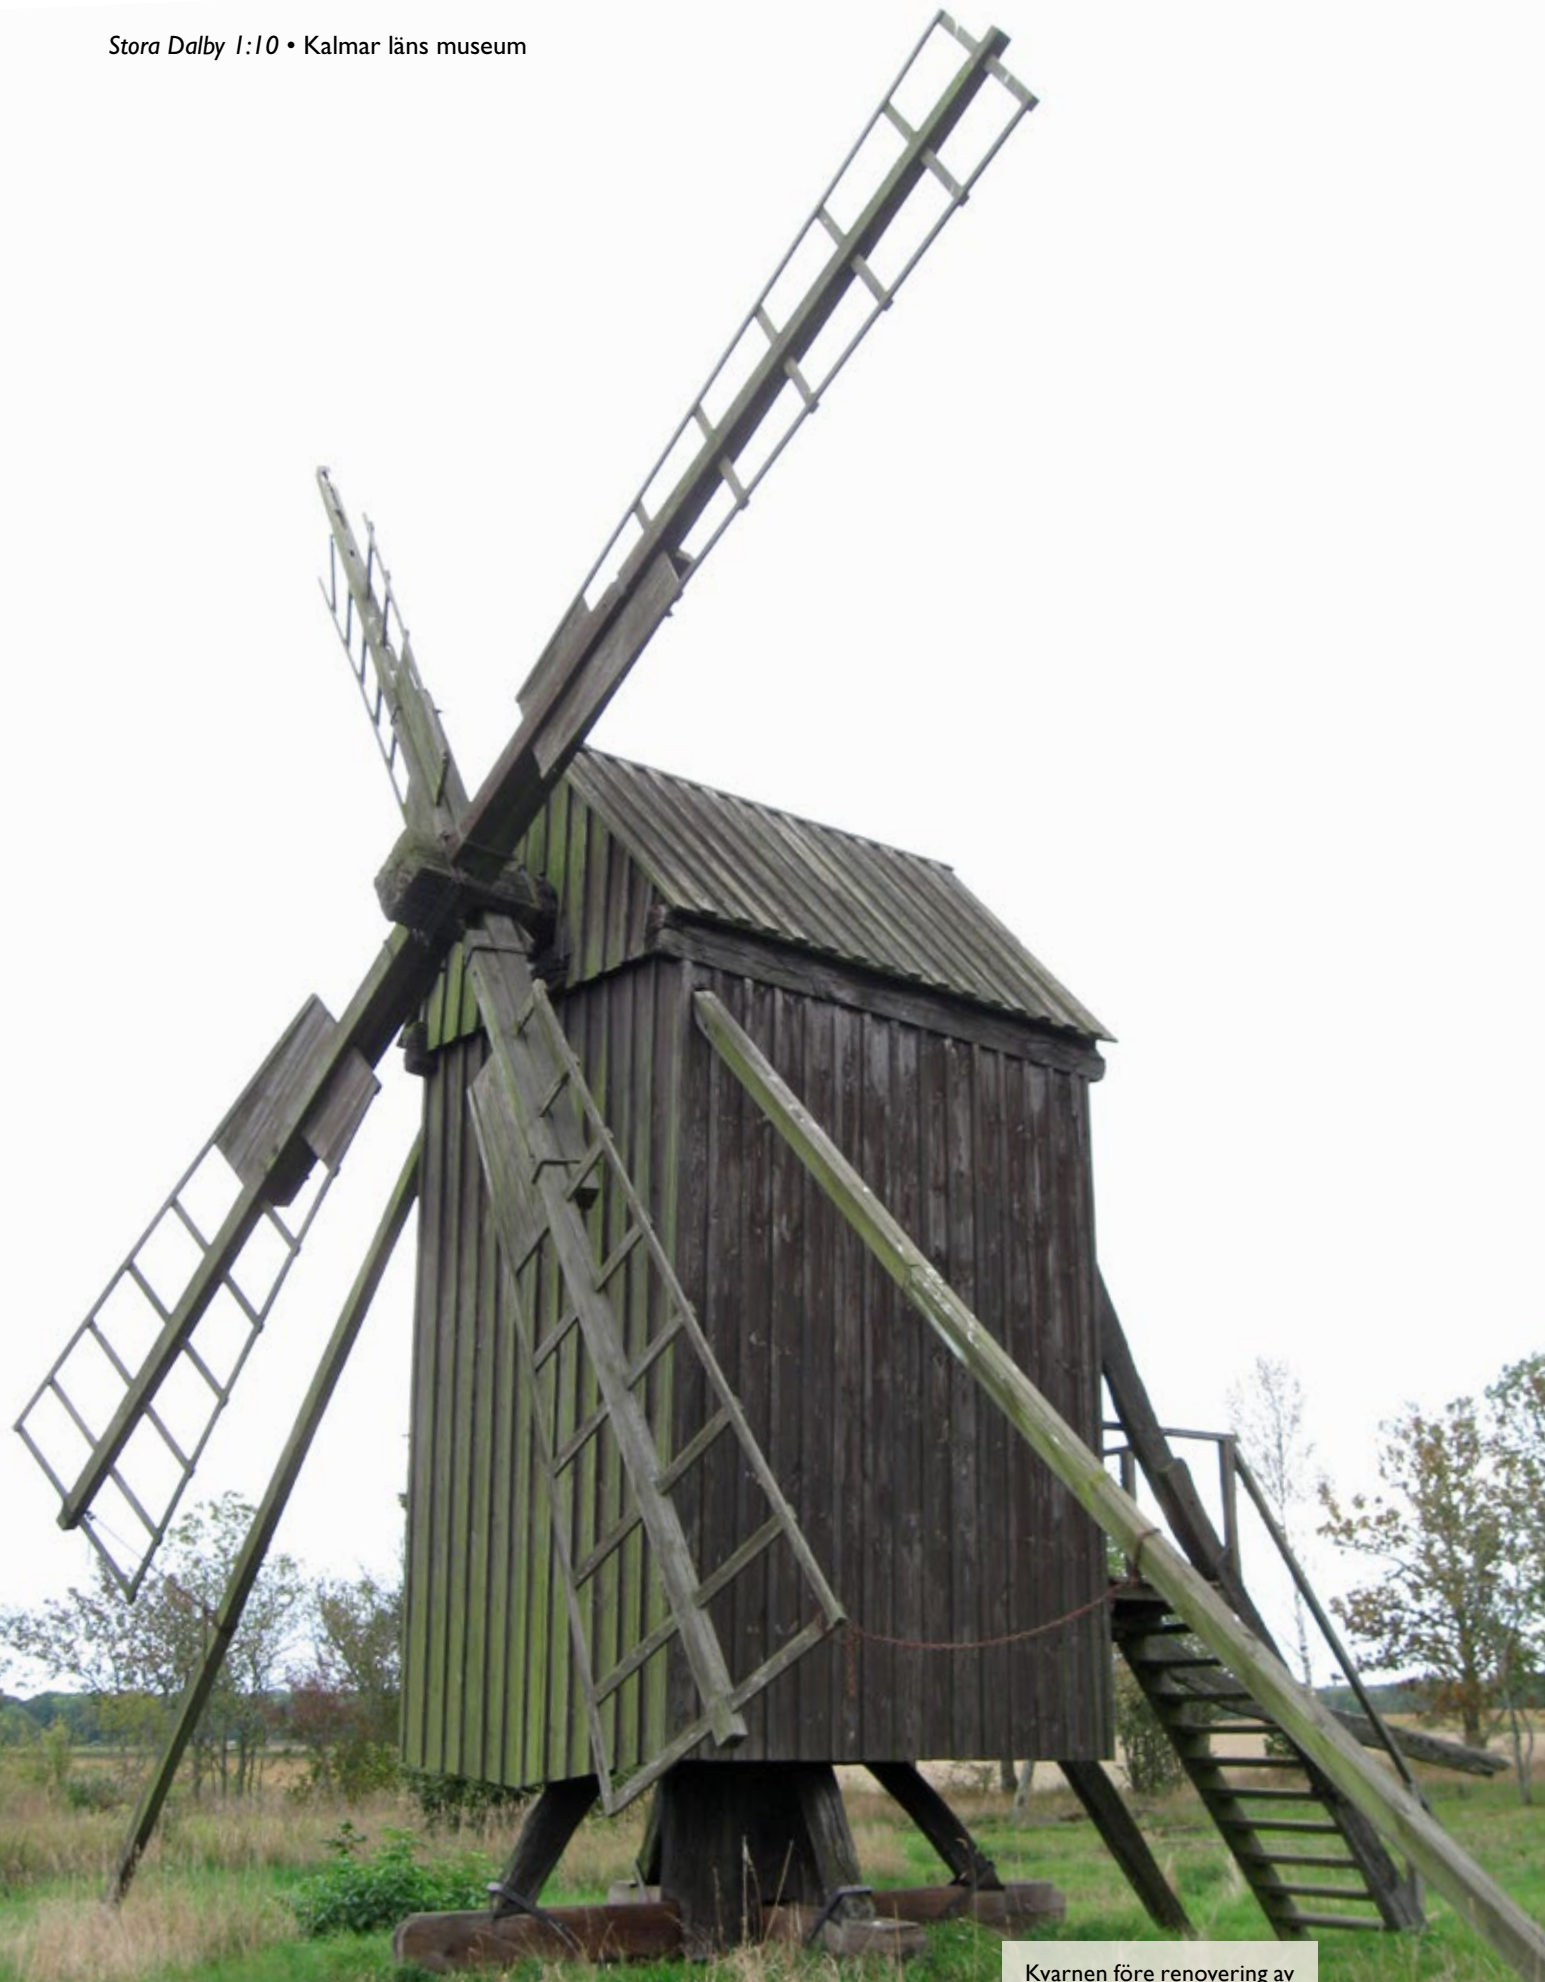
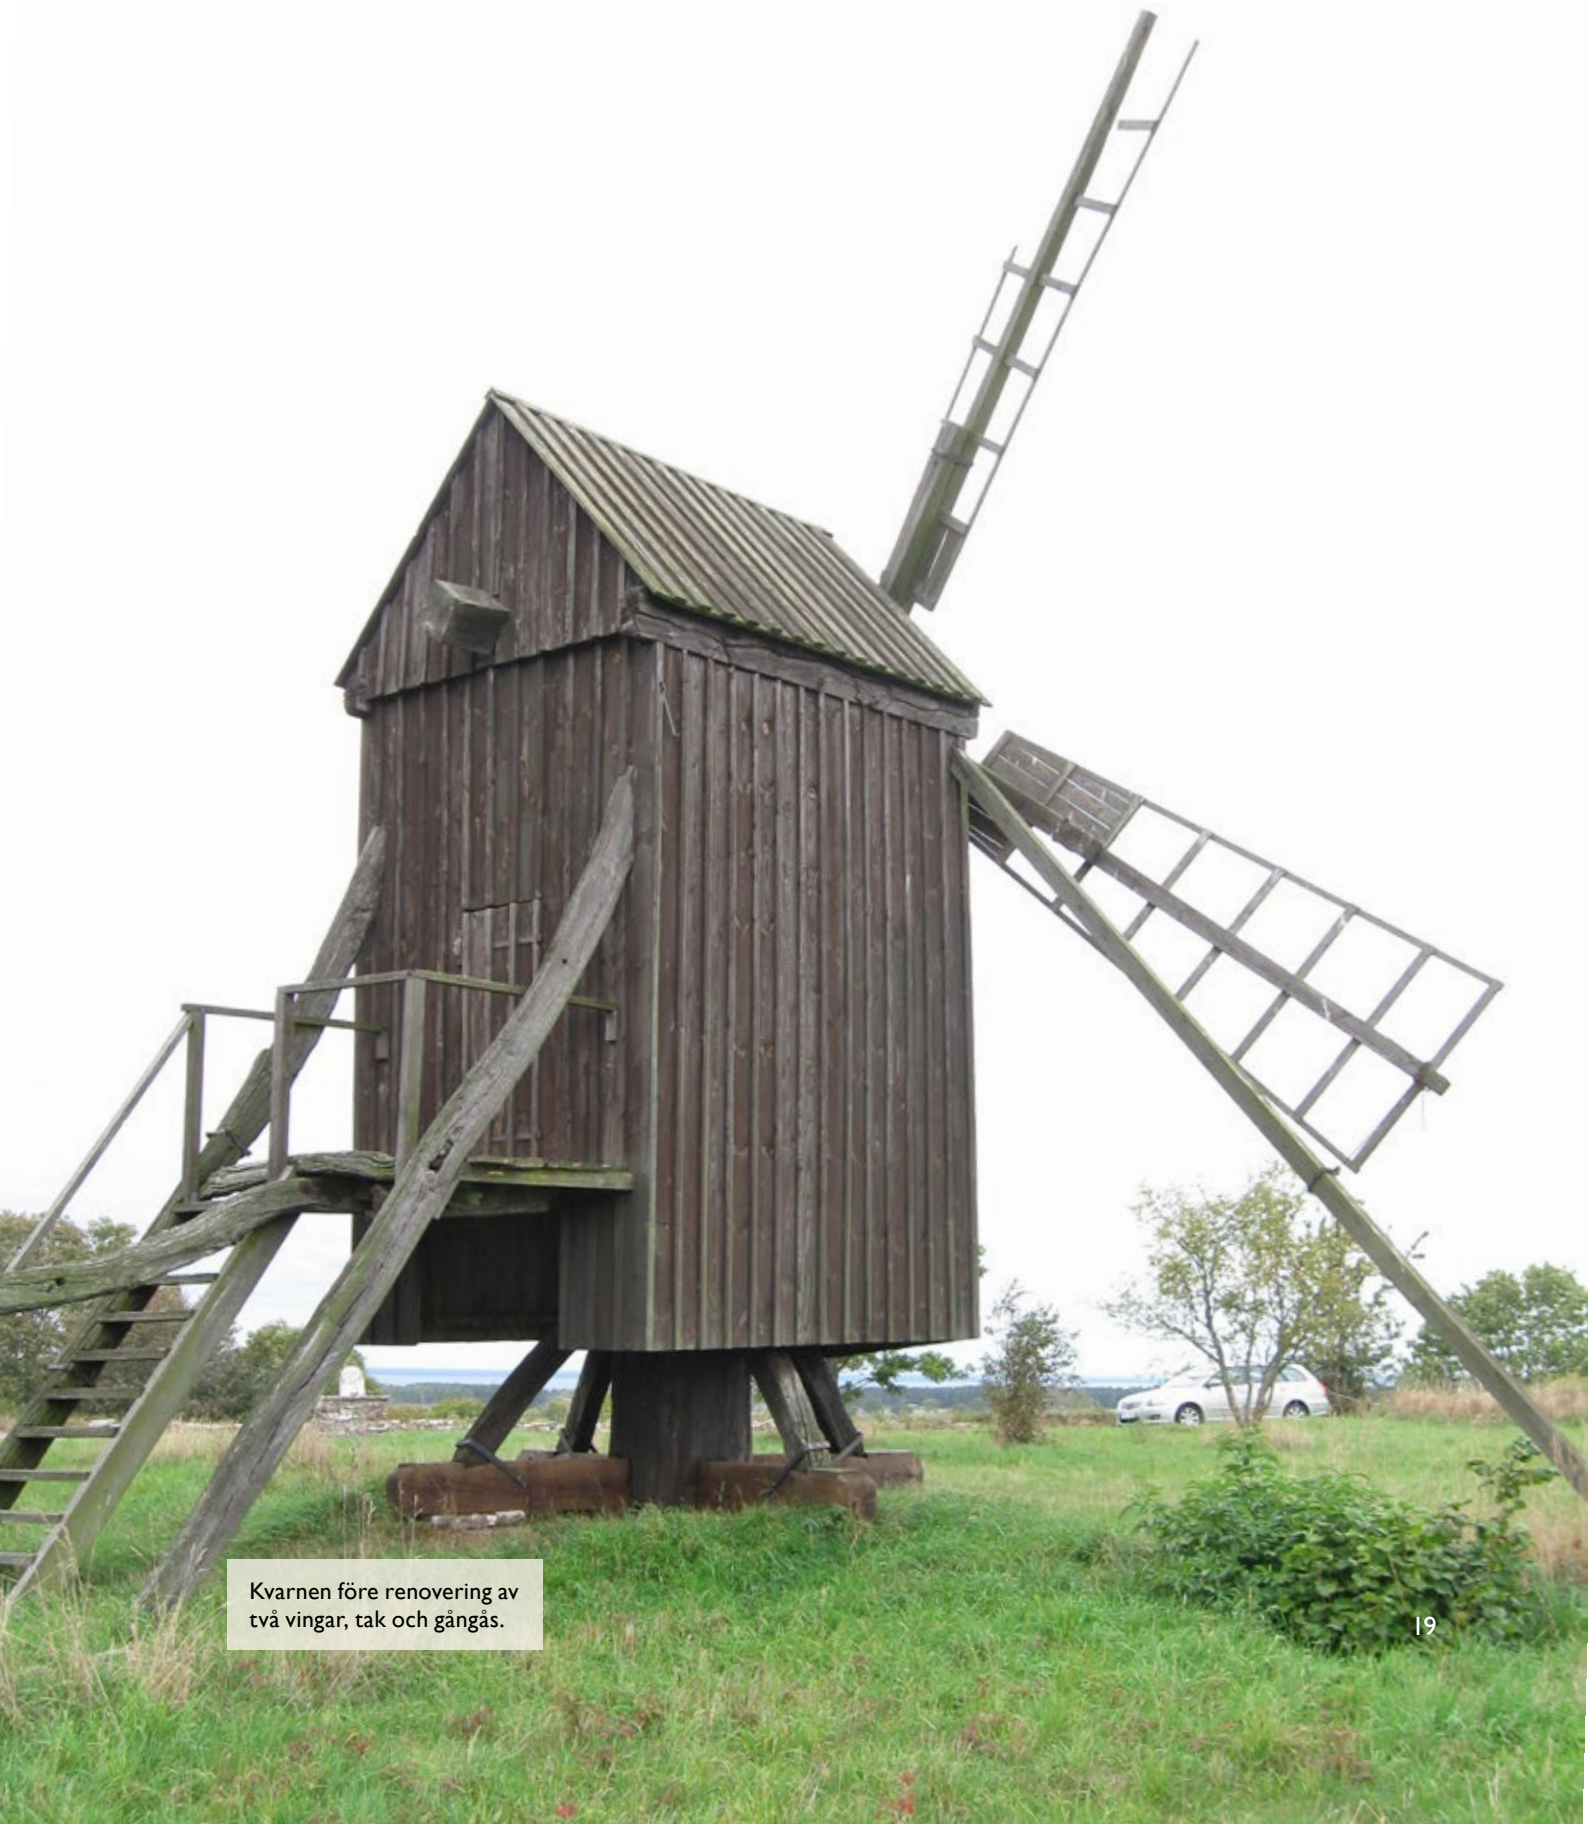
Kvarnen före renovering av två vingar, tak och gångås.

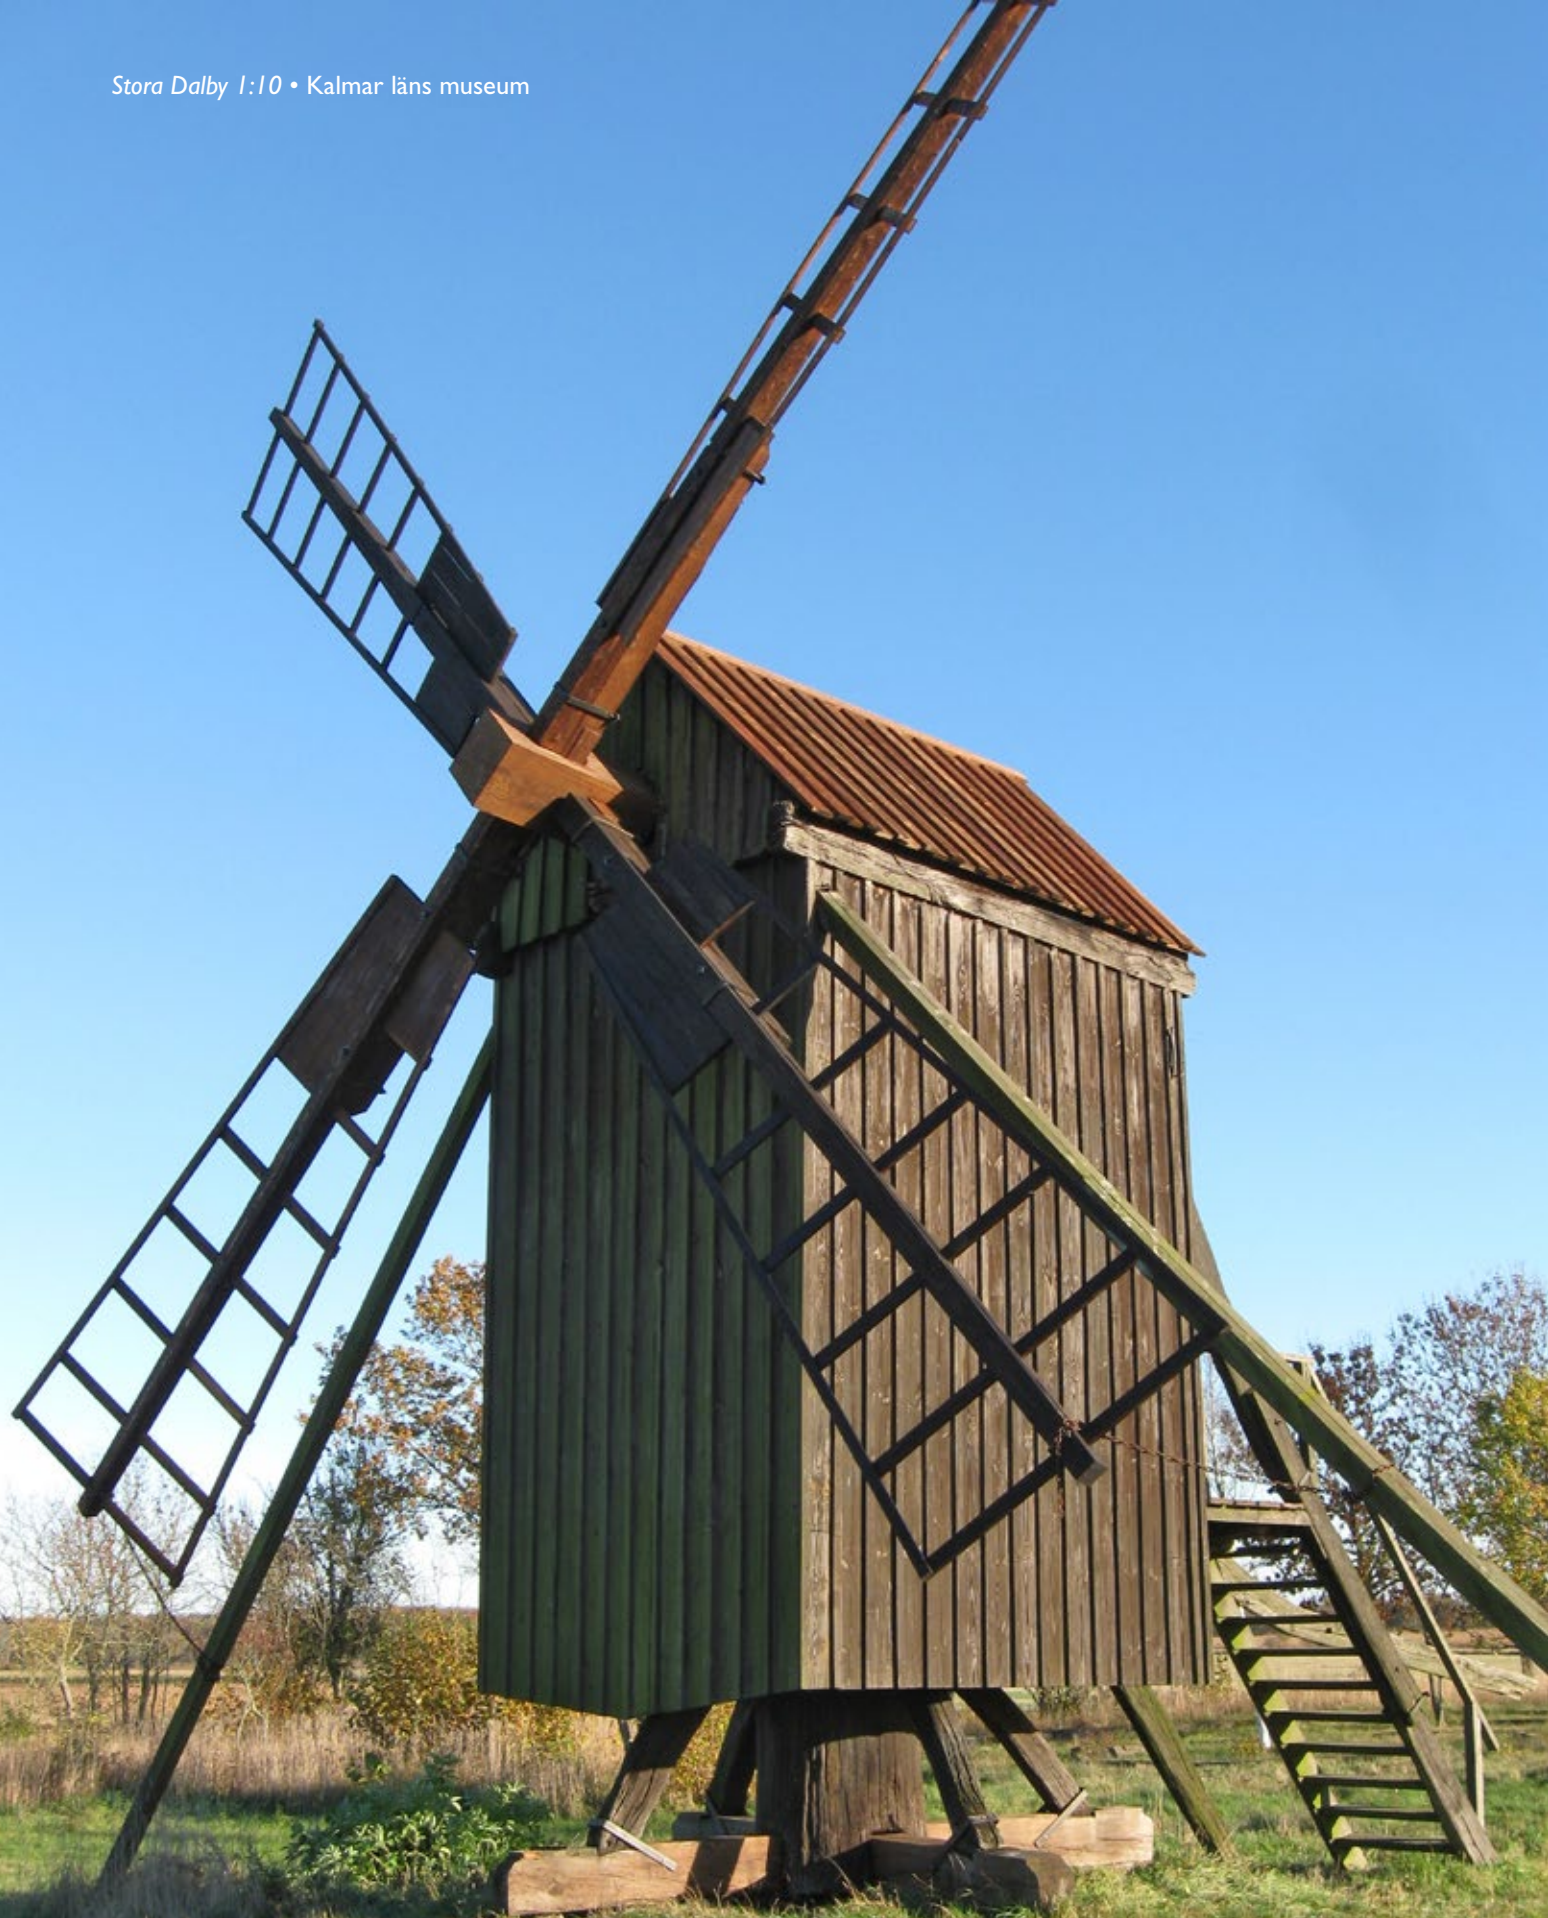
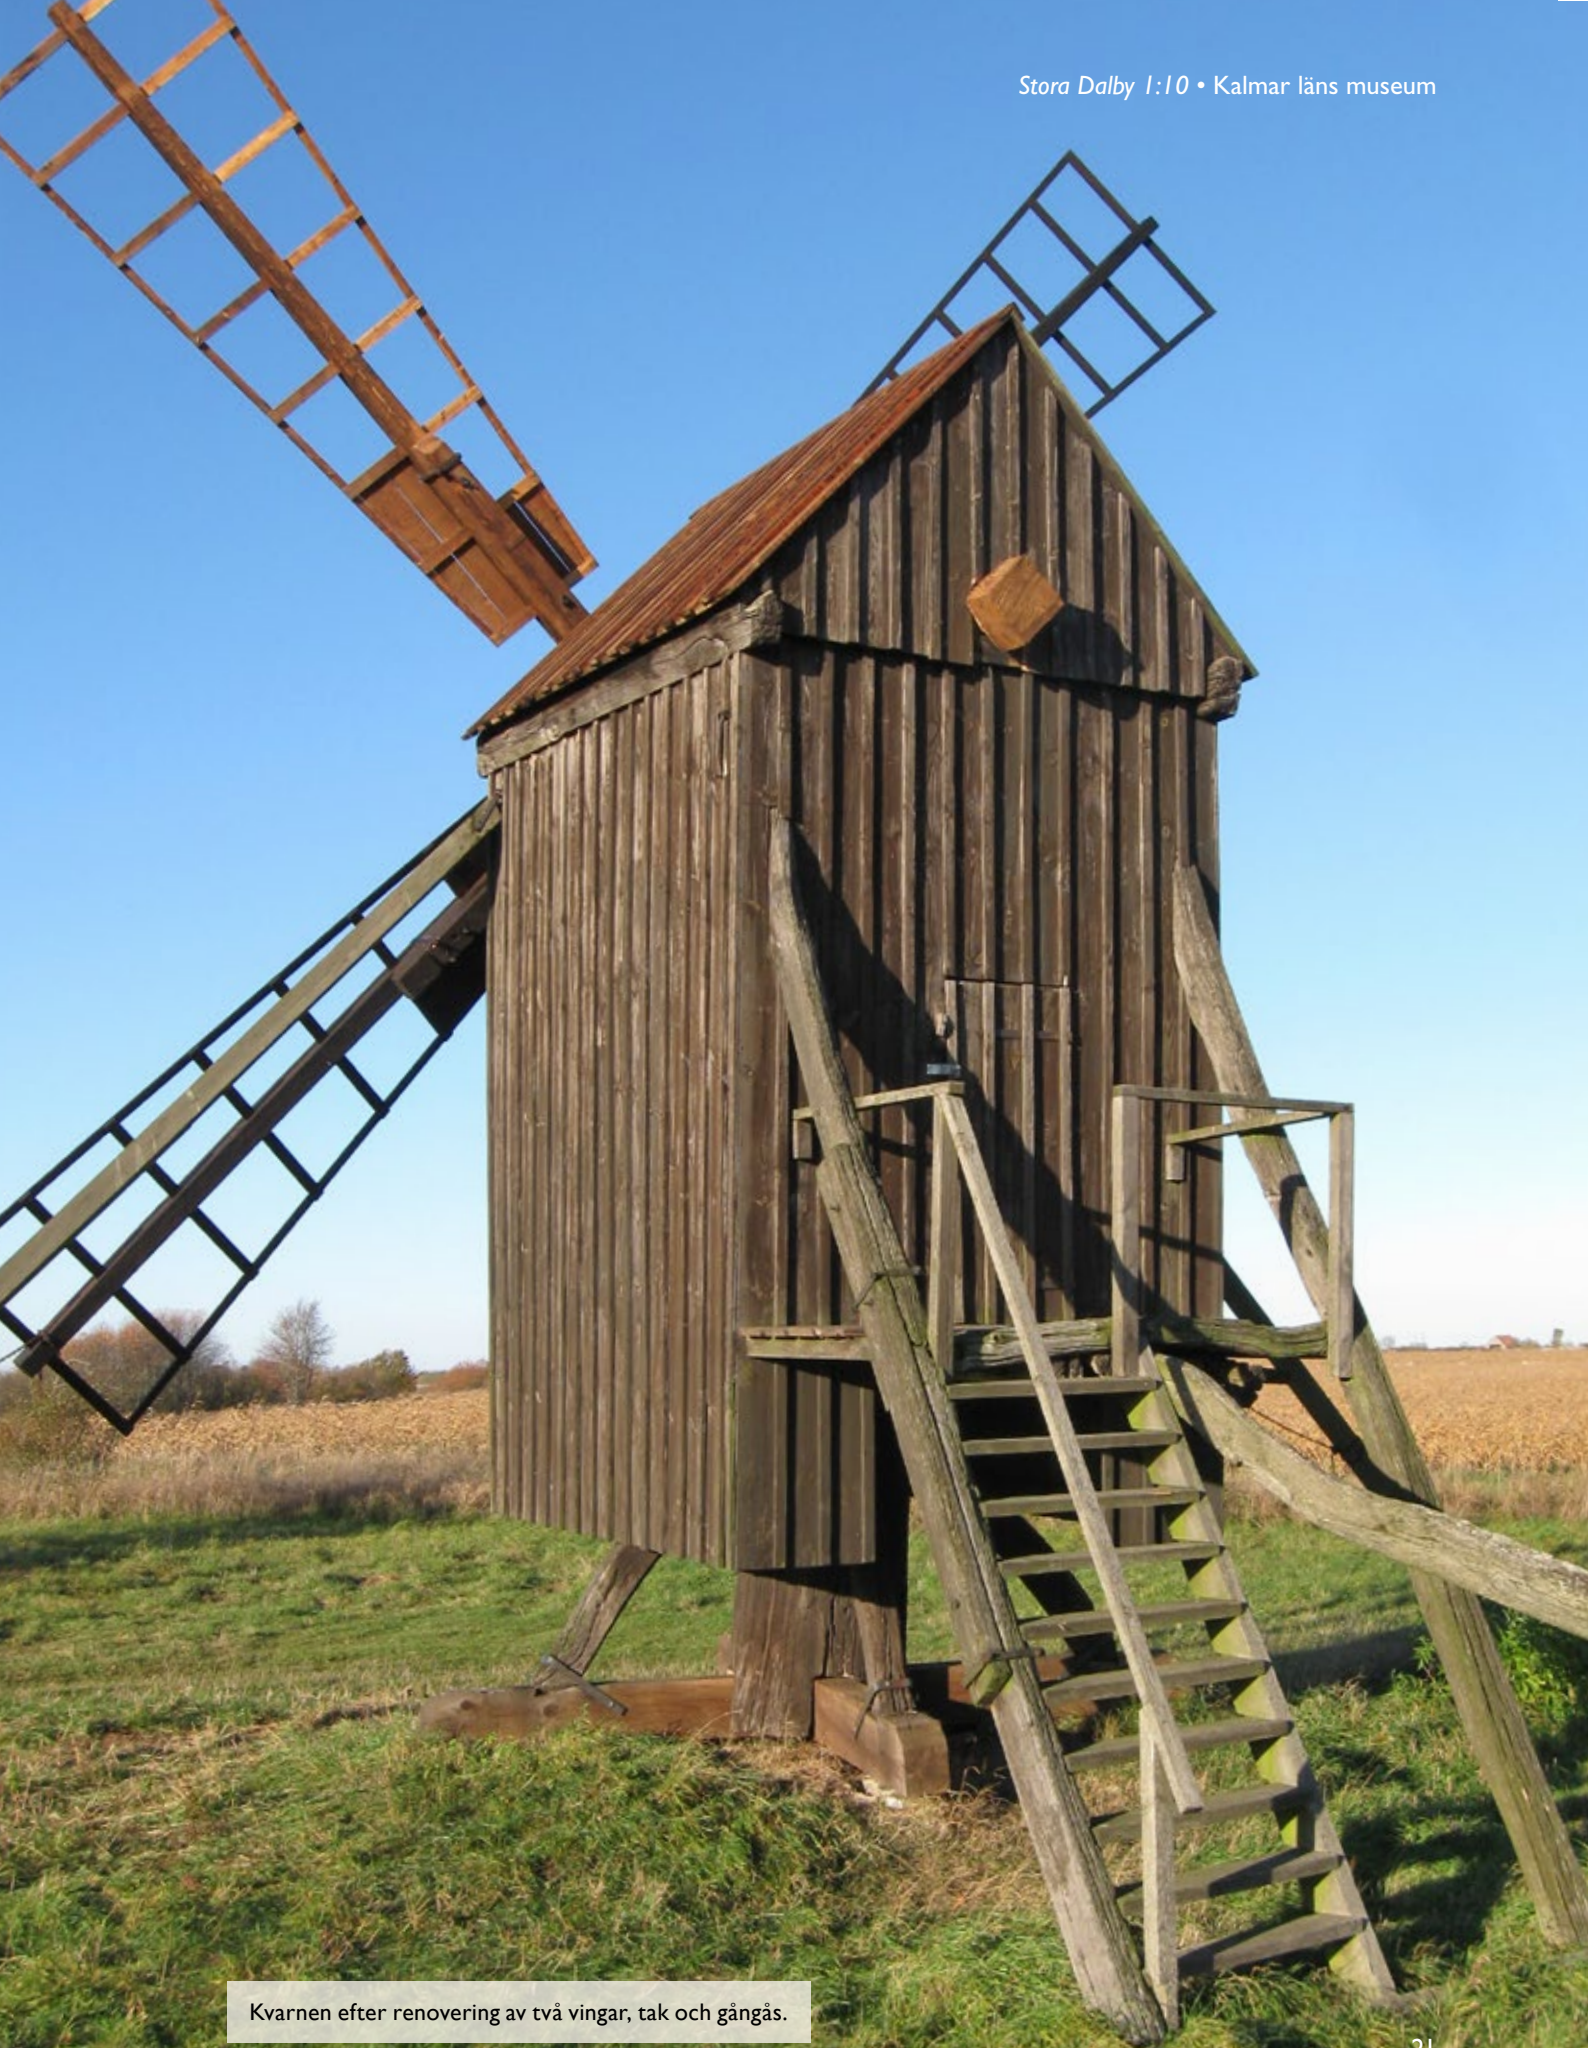
Kvarnen efter renovering av två vingar, tak och gångås.
