# Lundastugan

Lunda 4:1, Kastlösa socken, Mörbylånga kommun, Öland

Antikvarisk kontroll vid lagning av torvtak m.m.

Kalmar läns museum  
Byggnadsantikvariska rapporter november 2007

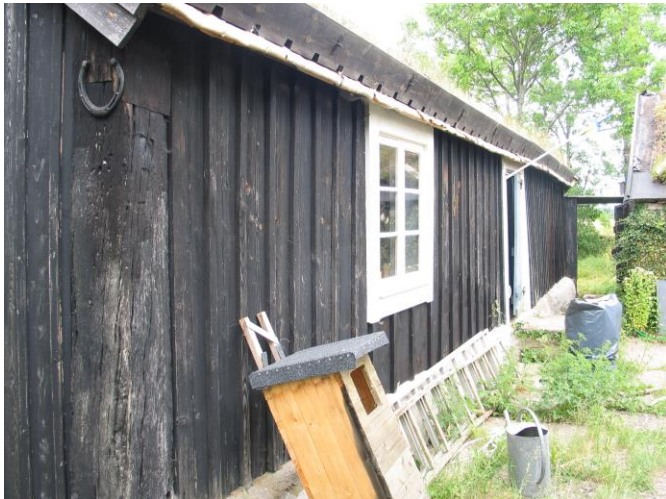
| Bostadshus, fasad | Fasaderna var strukna med någon typ av ytbehandling i svart kulör. Färgen var flagnad och borteroderad. | <p>Fasaderna har strukits med en blandning av tjära, terpentin, linolja och oljebaserad svart brytfärg.</p> <p>Nedre delen av södra gavelfasaden har inte tjärstrukits, eftersom panelen har rötskador i nederkant, vilka måste åtgärdas innan tjärstrykningen kan slutföras.</p> |

Ovan vänster: Boningshusets fasader var i behov av målning. Östra fasaden, ingångssidan mot innergården, före åtgärder.

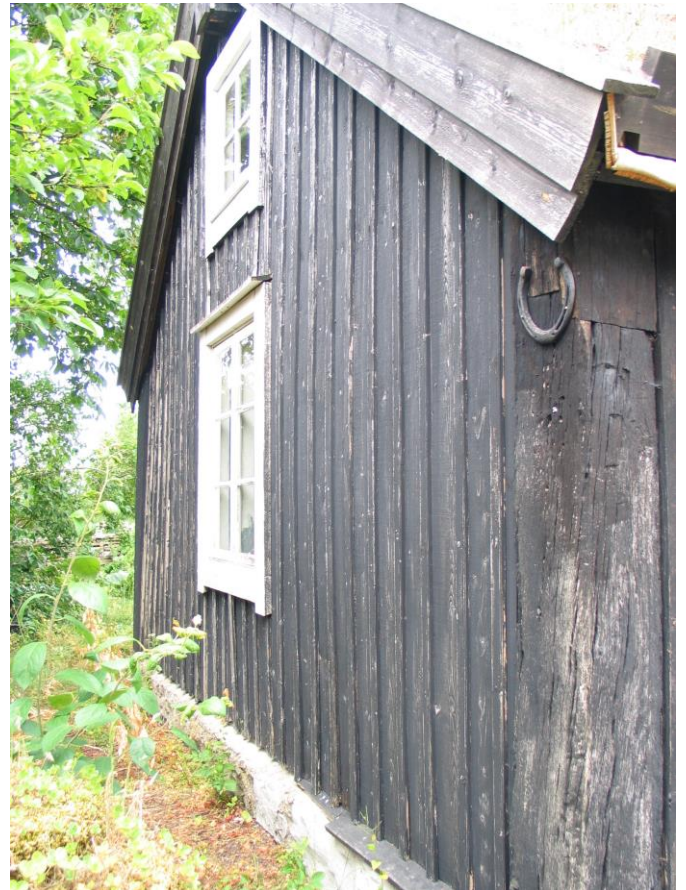
Ovan: Södra gaveln före åtgärder.

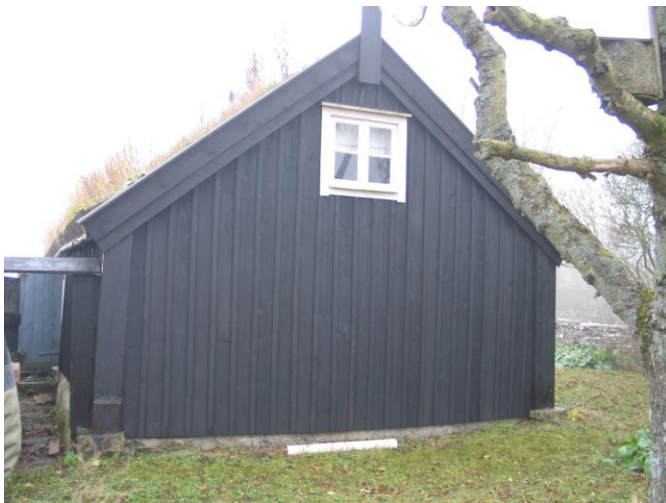
Vänster: Norra gaveln efter utförda åtgärder.

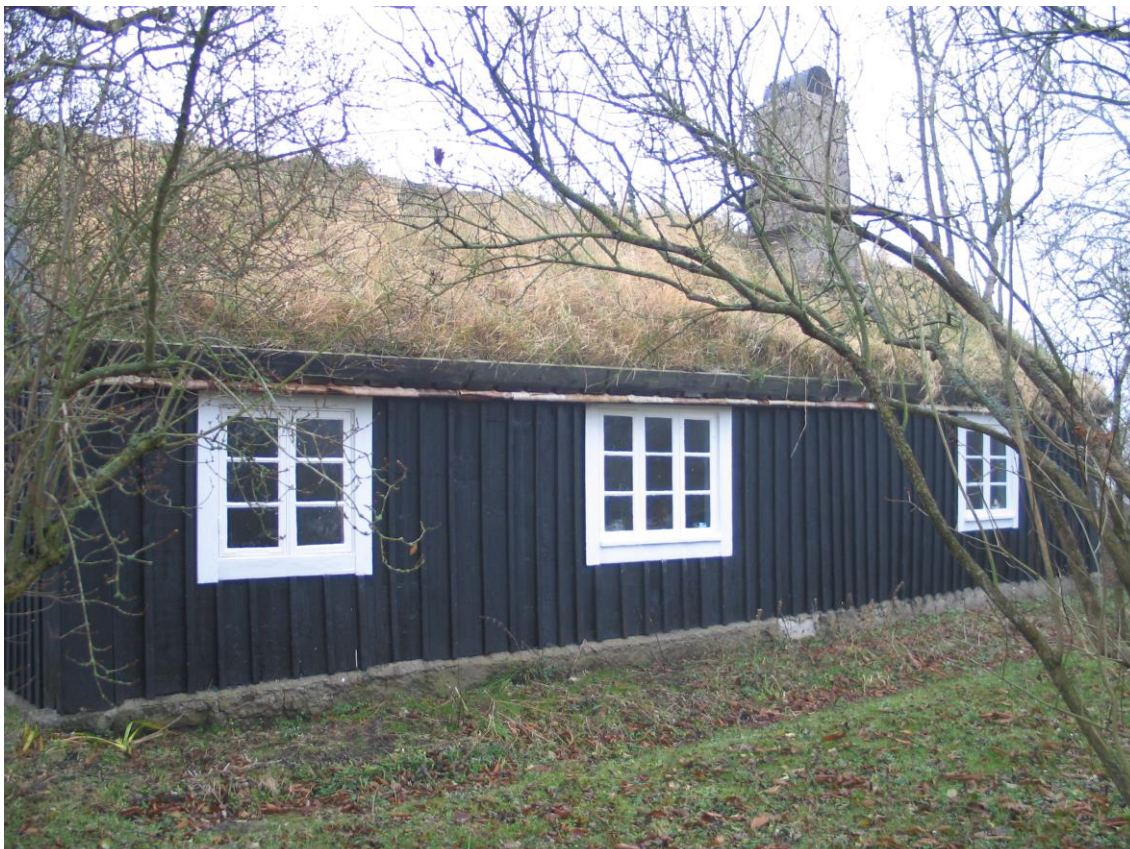
Västra fasaden efter utförda åtgärder.

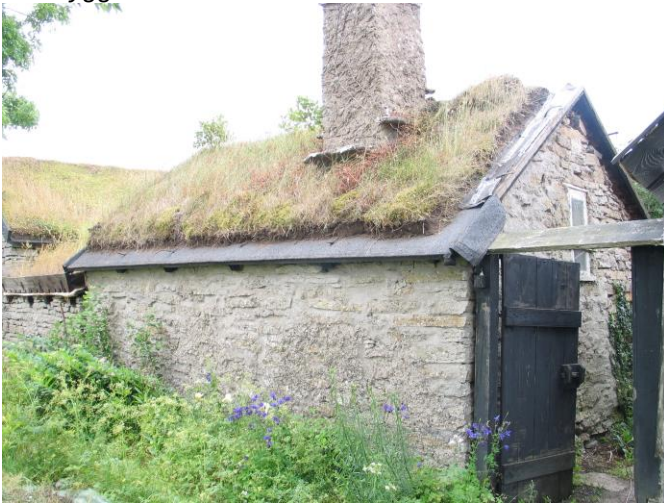
Ovan: Västra gaveln. Porten leder in till innergården.

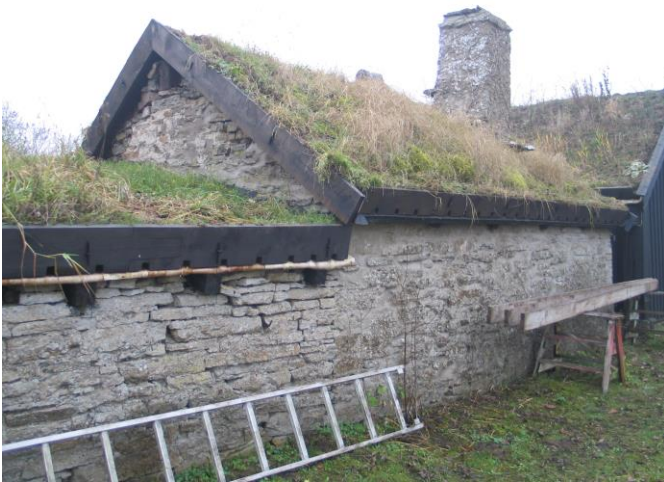
Höger ovan: Byggnaden sedd från söder efter utförda åtgärder.

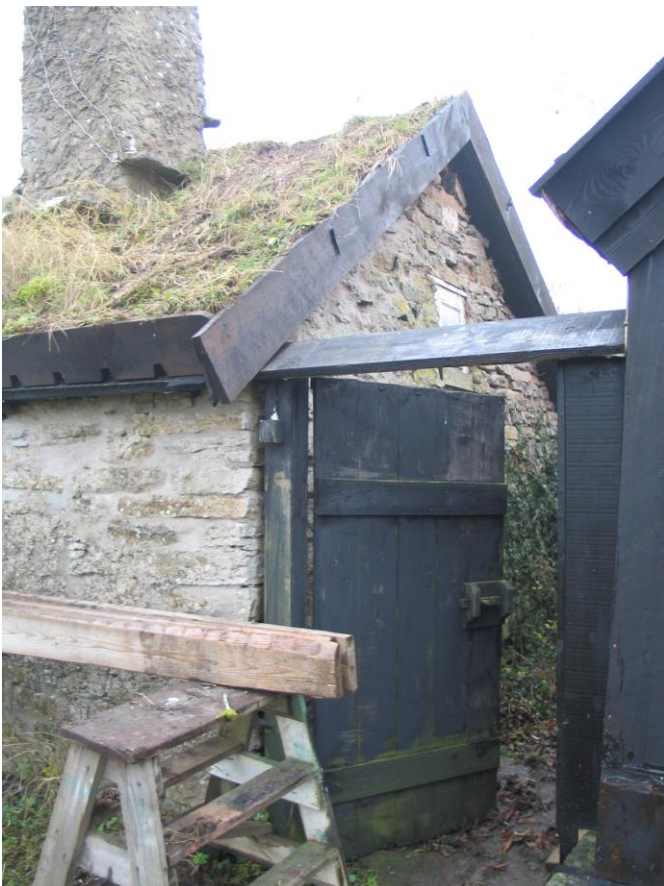
Höger: Detalj av ny mullbräda med sågade urtag för vattenavrinning. Mullbräderna hålls på plats av plattjärnen som kilats.

Sammanlagt har ca 25 plattjärn för mullbräder och vindskivor bytts. Plattjärnen har smitts i änden. De smidda kilarna i ändarna av plattjärnen har tillverkats av Sune Svensson.

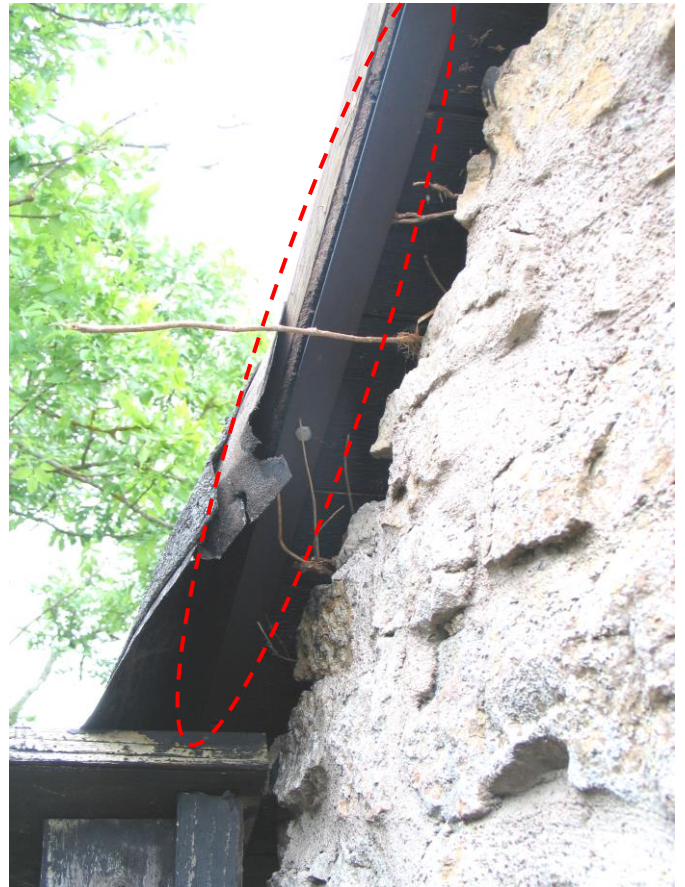
| Berörd byggnadsdel | Tillstånd före renovering | Vidtagna åtgärder (med angivande av material, metoder, avvikelser från program) |
|---|---|---|
| Sidobyggnad 1 / bryggstuga, tak | Torvtaket läckte vid kanterna. Vindskivorna och mullbrädorna var rötskadade. Järnen som håller både mullbrädor och vindskivor var avrostade. Undertaket var rötskadat vid takutskottet på gaveln närmast bostadshuset. | 2006: Torven togs bort på de partier där det fanns problem, d.v.s. utmed kanterna. Vindskivor och mullbrädor demonterades.<br>2007: Utmed gavelutskotten har ny papp lagts i två lager, ca 0,5 m bred. Pappen har spikats och vikts upp mot vindskivorna.<br>Nya mullbrädor har tillverkats i ek, 40x260 mm, och monterats lika tidigare. Vindskivorna har bytts, lika tidigare. Avrostade plattjärn för vindskivor och mullbräder har bytts och spikats fast. Kilarna har |

Ovan: Ett långsgående plattjärn har fästs utmed gavlarnas takutskott för att stadga undertaket mot vilket vindskivorna spikas.

Monteringen av de långsgående plattjärnen utmed takutskottet på gaveln på sidobyggnad 1 utfördes på hantverkarens egna initiativ. Åtgärden kan dock accepteras ur kulturhistorisk synpunkt, då alternativet hade varit att byta eller skarva undertaket, vilket inneburit ett omfattande arbete. Plattjärnen är dessutom inte synliga utan skymms av vindskivorna.

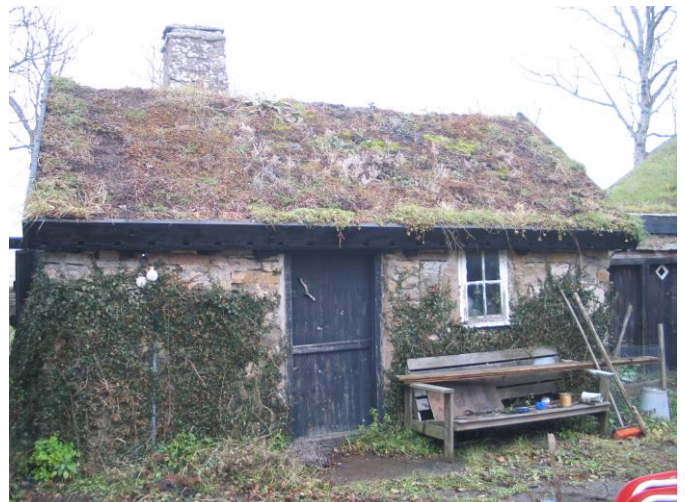
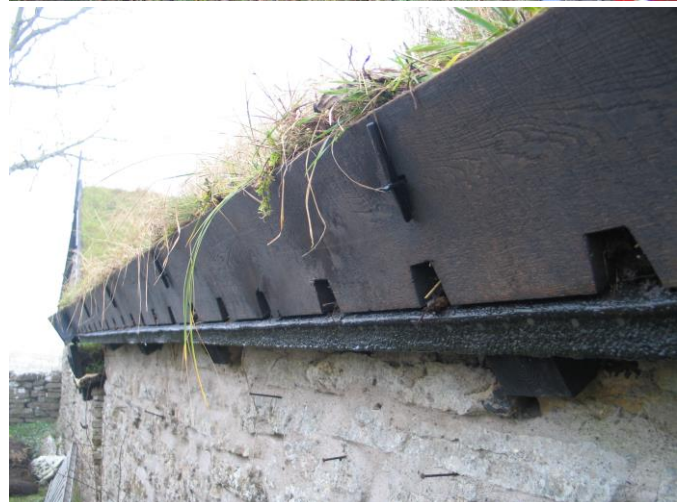
Vänster: Byggnaden sedd från norr under pågående arbete resp. efter utförda åtgärder. Torven utmed kanterna togs bort för att kunna byta mullbrädernas och vindskivornas fästen och komplettera takpappen.

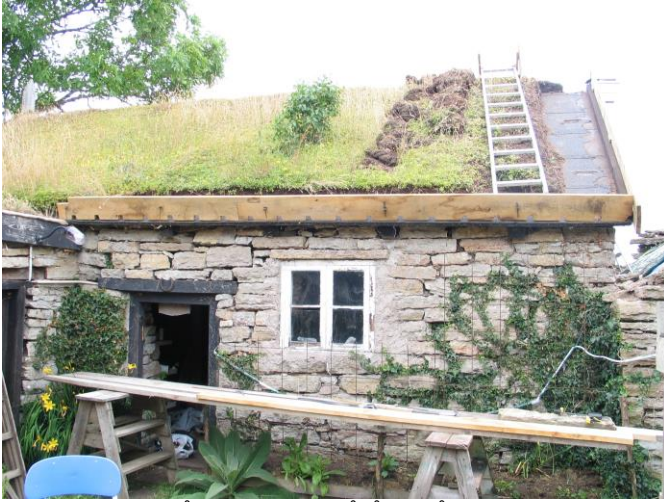
Byggnaden sedd från väster under pågående åtgärder.

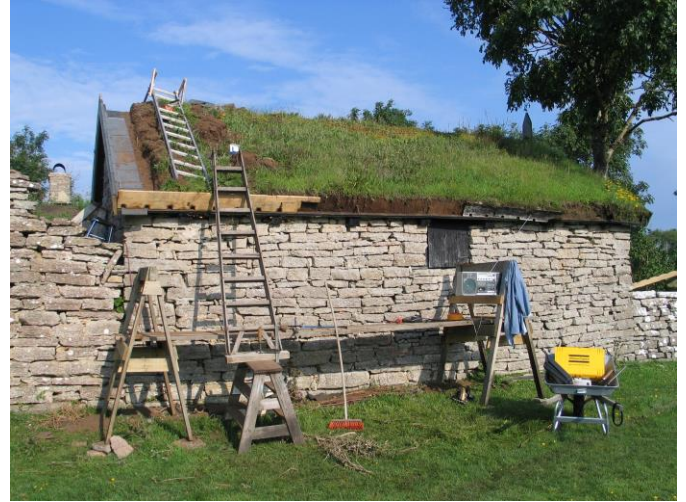
Under pågående arbete med mullbräda utmed östra långväggen.

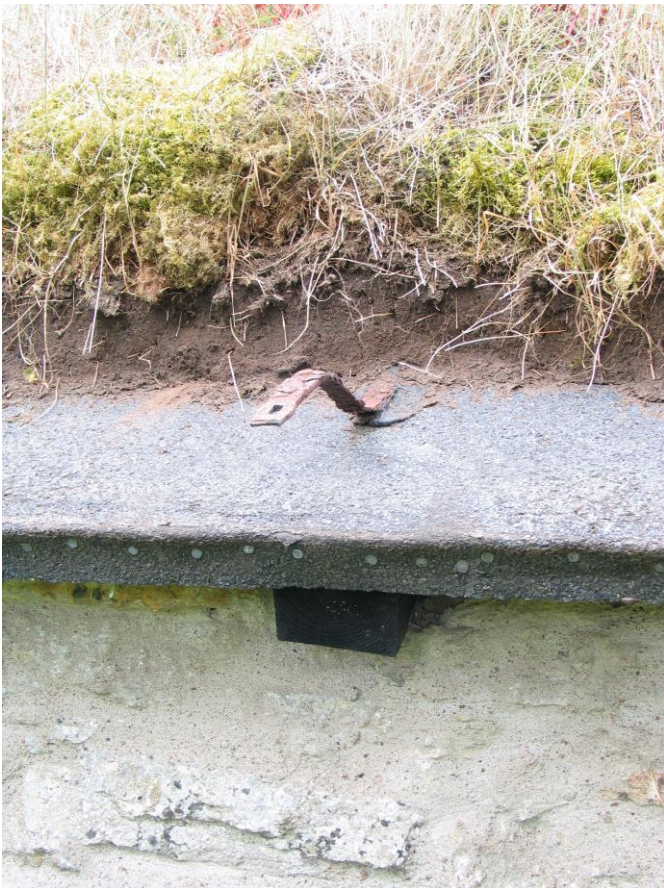
| Sidobyggnad 2, tak | Det växte murgröna på stora delar av taket och på delar av väggarna. Torvtaket läckte vid kanterna. Vindskivor och mullbrädor var ruttna. Järnen som håller mullbrädor och vindskivor på plats var avrostade. | <p>2006: Murgrönan togs bort. Torven togs bort på de ställen där det fanns problem, d.v.s. utmed kanterna. Vindskivor och mullbrädor togs ner. Nya plattjärn tillverkades, lika de gamla.</p> <p>2007: Utmed gavelutskotten har ny papp lagts i två lager, ca 0,5 m bred. Pappen har spikats och vikts upp mot vindskivorna.</p> <p>Mullbräderna har bytts, tillverkade av ek, 40x260 mm. Vindskivorna vid den södra gaveln har bytts, virke av ek. Avrostade plattjärn för vindskivor och mullbräder har bytts och spikats fast. Kilarna har kompletterats. Mullbräderna och vindskivorna har behandlats med s.k. roslagsmahogny.</p> <p>Kanterna på taket har åter täckts med torv i två lager, lagd med grässvålen nedåt respektive uppåt.</p> |

Detalj av mullbrädernas fästjärn vid takfot, varav vissa var avrostade.

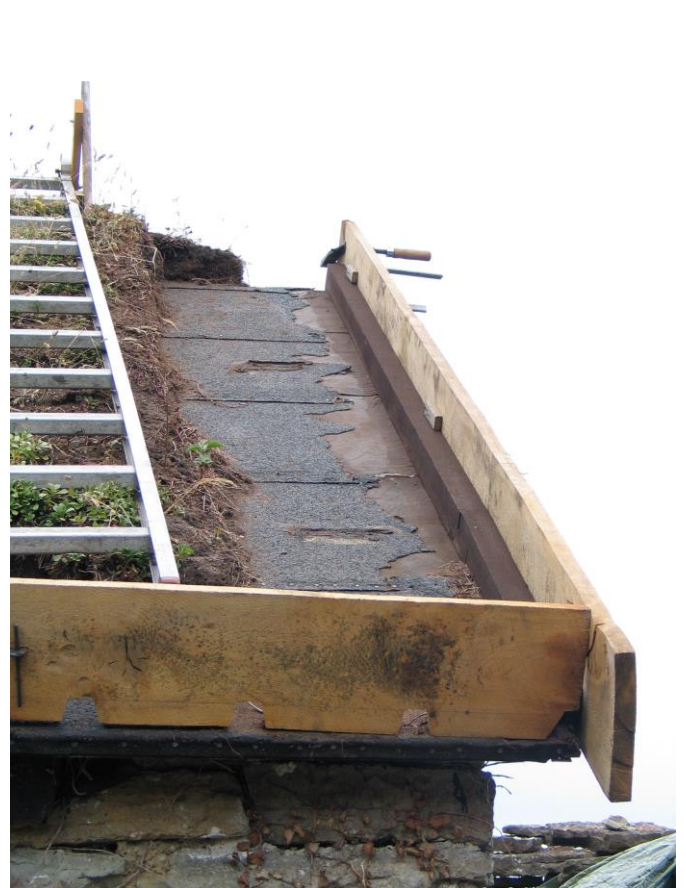
Den underliggande takpappen var skadad utmed kanterna.

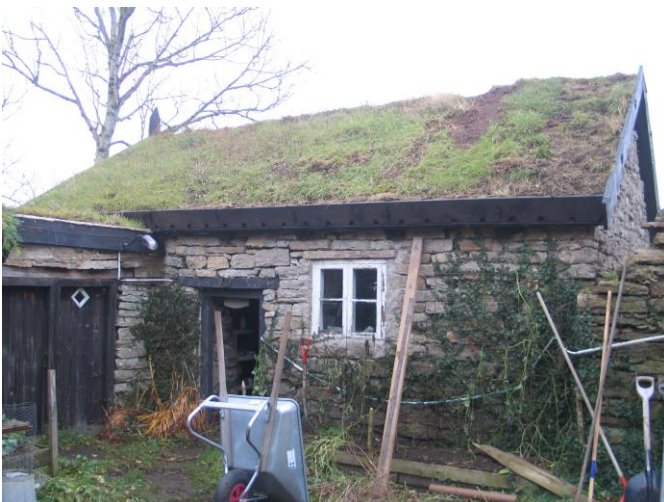
Byggnaden sedd från väster efter utförda åtgärder.

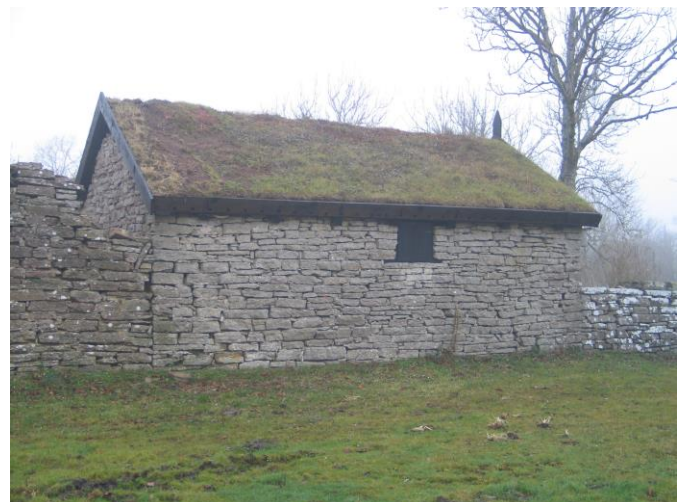
Byggnaden från öster efter utförda åtgärder. Till vänster skymtar stenkällaren.

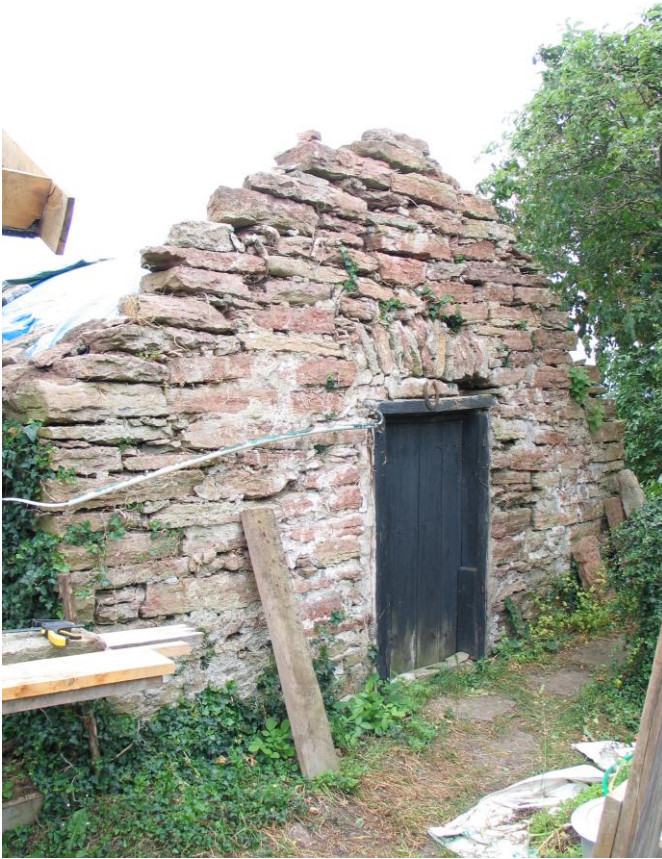
| Stenkällare, tak | Valvet var helt överväxt med murgröna och syren. Tegeltaket var nedrasat och stenvallvet läckte. | <p>2006: Tegelpannor, jordlager och växtlighet togs bort. Det blottade valvets ovansida tätades med ett ca 2-3 cm tjockt lager lera (blandad med sand och vatten). Däröver lades ett ca 10 cm tjockt lager av sjöslak som tagits vid havet och fått torka utbredd på marken. Taket täcktes ytterligare en gång med lerblandningen, ca 2-3 cm. Under vintern täcktes taket provisoriskt av en presenning.</p> <p>2007: Taket har täckts med två lager torv. Det under lagret har lagts med grässvålen nedåt och det övre med grässvålen vänd uppåt.</p> |

Ovan: Källarens valv var täckt med en presenning sedan 2006 då lager med lera-sjöslak-lera lades.

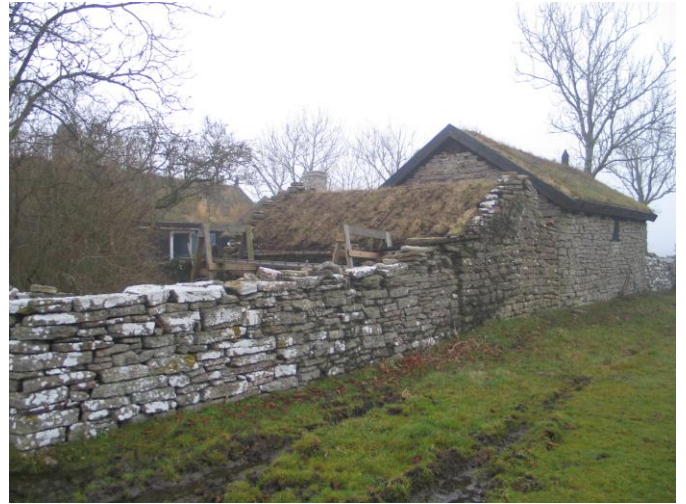
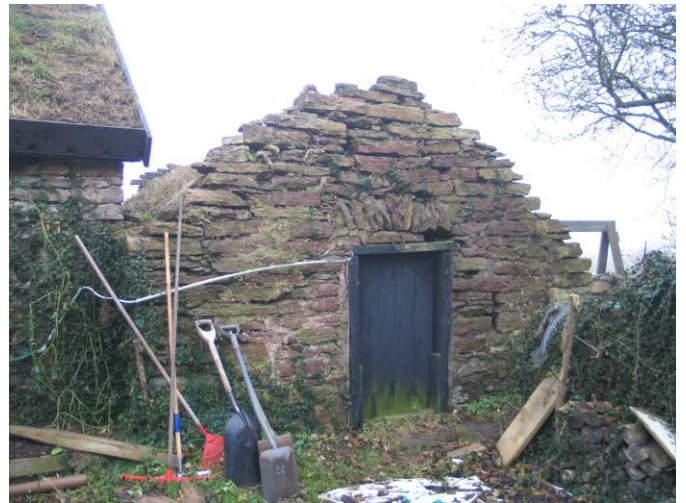
Höger: Källaren sedd från sydöst resp. väster efter utförda åtgärder.

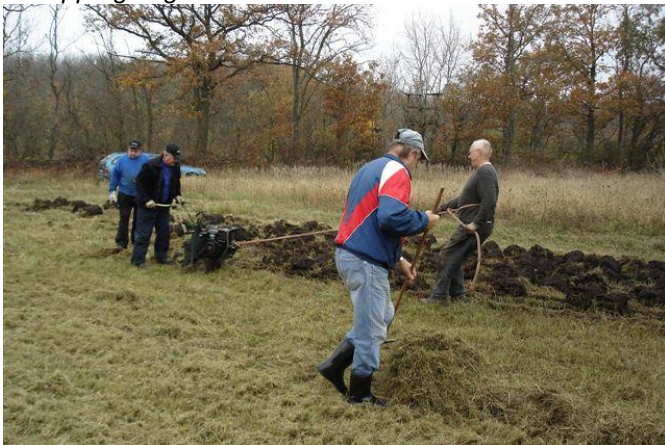
Torvupptagning på en vall i St Dalby. Foto: Stig Johansson, Kastlösa hembygdsförening.

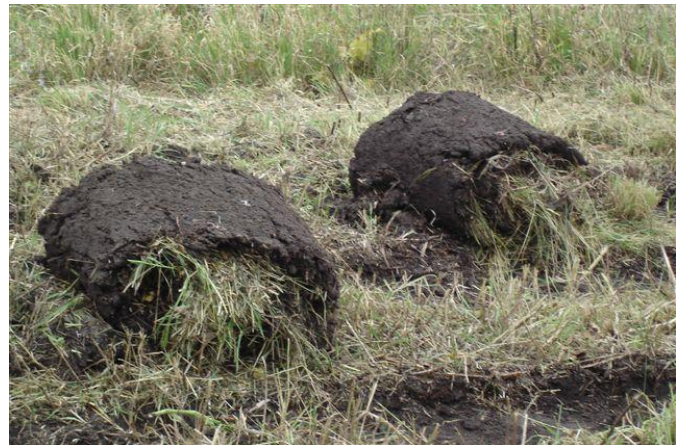
Rullar med uppskuren torv. Foto: Stig Johansson.
