# Väderkvarn i Övra Västerstad

Antikvarisk medverkan vid renovering av väderkvarn

Övra Västerstad 2:2, Kastlösa socken, Mörbylånga kommun, Kalmar län, Öland

Byggnadsantikvarisk rapport september 2011

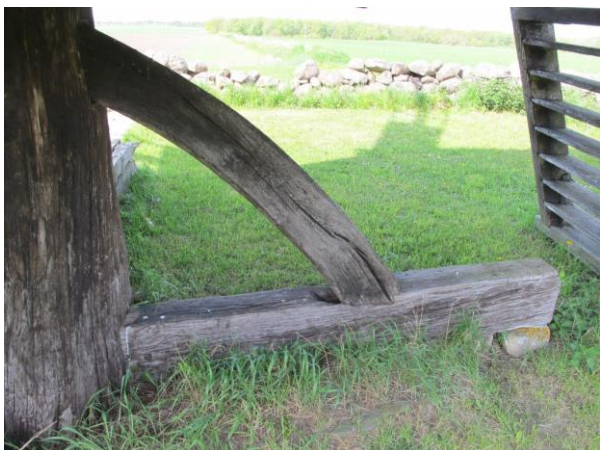
| Tillstånd före renovering<br>(Utseende, material, skador) | Vidtagna åtgärder (med angivande av material, metoder, avvikelser från program) |
|---|---|
| Det fanns jordstenar under jordträna, men högre staplat bara längst ut i stället för där tyngden kommer ner via stubbstöttorna. Detta kan ha bidragit till att jordträna knäckts. Stenarna var kalkstensflisor. Nersjunket i jorden under jordträna fanns ¼ av en kvarnsten under var och en av de fyra jordträna. | De nedsjunkna delarna av kvarnsten och andra stenar togs upp. Gräs och lite jord grävdes ur. Grund lades med ny sand/grus. De fyra kvarnstenarna lades sedan som underlag till jordstenarna att vila på, med räfflorna upp så att de syns, ca 1 meter ifrån stubben. På dessa stenar kunde sedan jordträna läggas plant och stabilt. <b>Lägg gärna dit mindre stenar också ytterst nu i efterhand, så att de nya jordträna får stöd hela vägen.</b> |

Före: Mot norr. Stenar hade lagts längst ut under jordträna. Detta kanske bidrog till att jordträna knäcktes, eftersom stöd under läget där stöttan kom ner saknades.

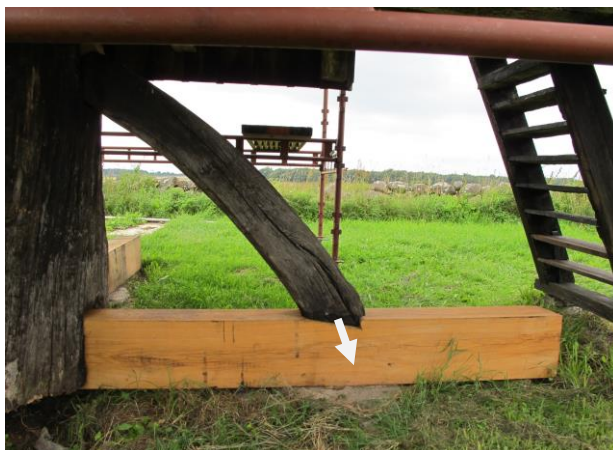
Efter: En stor sten (1/4 av en sedan tidigare delad kvarnsten) lades som stabilt stöd på den viktiga punkten under jordträet där stöttan, och därmed kraften (se vit pil), kommer ner i jordträet.

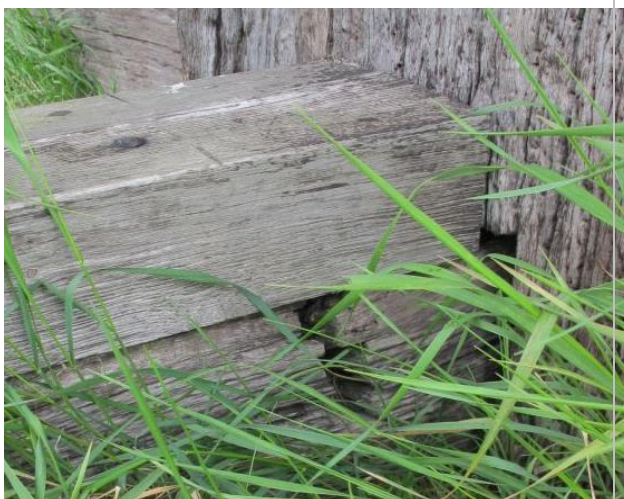
| Tillstånd före renovering<br>(Utseende, material, skador) | Vidtagna åtgärder (med angivande av material, metoder, avvikelser från program) |
|---|---|
| Jordträna i obehandlad ek var spruckna och knäckta. Detta syntes innan då de lutade mot mitten och stubben hade sjunkit ner. Tidigare skador på jordträna hade man löst 1962 genom att spika på plankor på ovansidan som stöttning. Där stöttorna var infällda i jordträna fanns också avrinningshål som mynnade mitt på jordträets ena sida. | Kvarnen lyftes med domkraft dels under stubben del i de fyra hörnen av kvarnens bärande stomme. Jordträna besiktigades och befanns vara knäckta i mitten. Nya jordträn i ek lyftes in, se bildsvit sidan 12-16. Jordträna sågades ur så att de sitter ihop i mitten halft i halft som innan. Nya hål för stöttorna hackades upp med stämjärn. Avrinningshål borrades snett från det infällda hålet och ut mitt på sidan av jordträet. Eken kommer ifrån närheten av Algunnen. |

Före: Jordträet var knäckt, och hade vid förra renoveringen förstärkts med påspikad bräda.

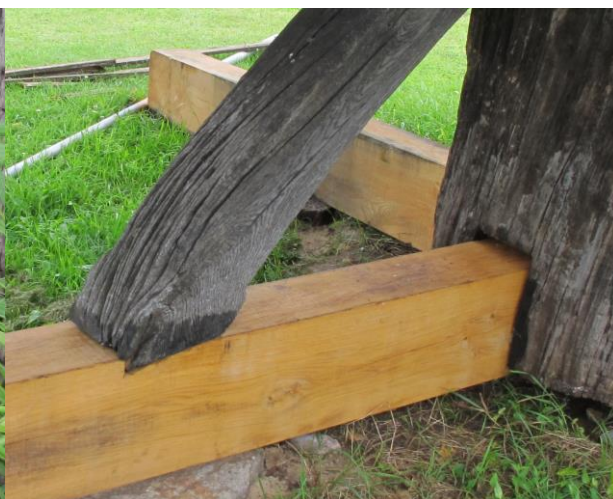
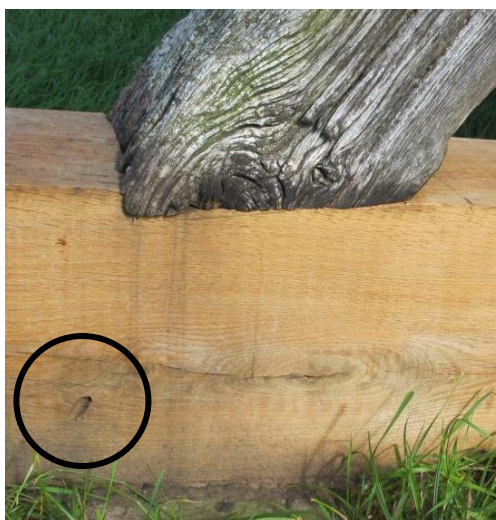
Efter: Det helt nya jordträet med den återanvända stubbstöttan.

Efter: Se det nya borrade utrinningshålet i ringen.

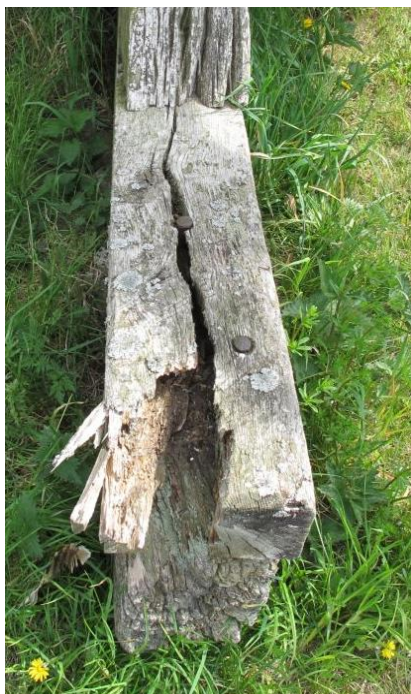
Före: Det spruckna jordträet.

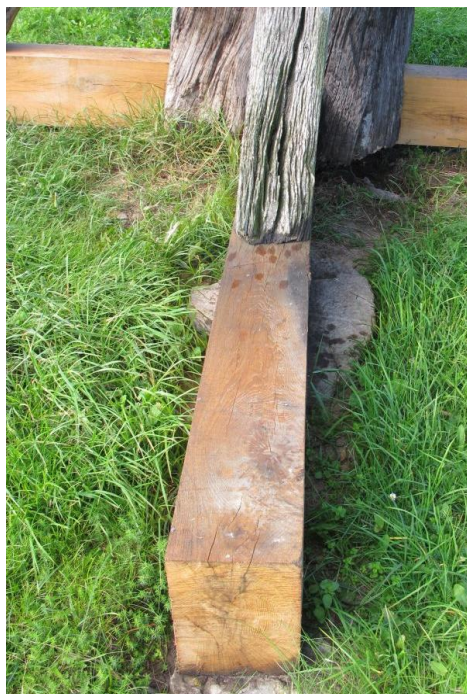
Efter, det nya jordträet. Stöttan är samma.

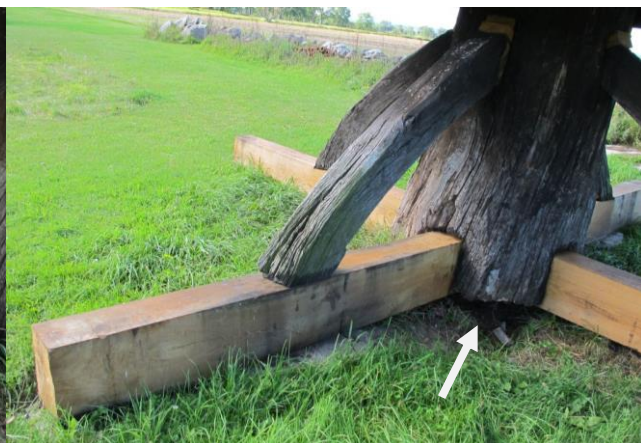
Efter mot öster. Här syns också att stubben hänger mer fritt än innan, vilket den ska.

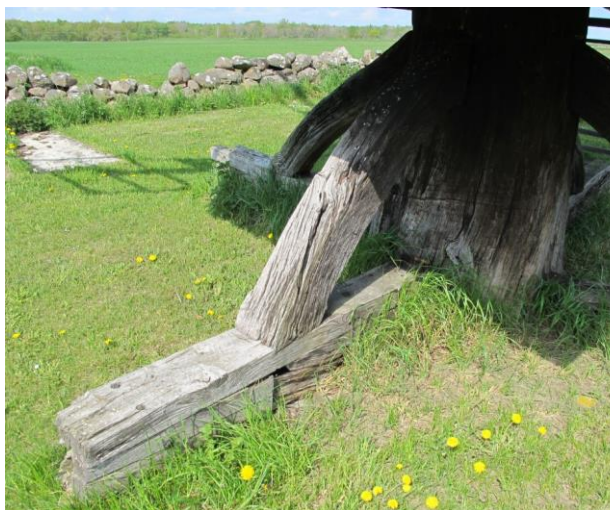
Före mot söder. Här pålappningar och lagningar.

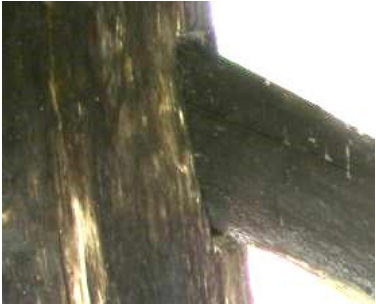
| Tillstånd före renovering<br>(Utseende, material, skador) | Vidtagna åtgärder (med angivande av material, metoder, avvikelser från program) |
|---|---|
| Före: Stöttan fäster i stubben i avsett håll, utan kilar. | Efter: Stöttan fäster i samma håll i stubben, men med kilar. |

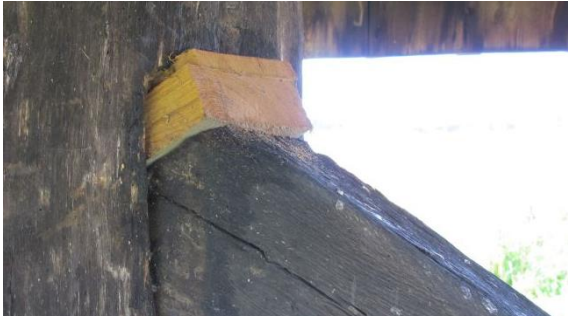
När stubbstöttorna skulle placeras tillbaka mättes placeringen ut på de nya jordträna. Därefter hackades nya hål med hjälp av stämjärn i de nya jordtränas ovsidor. Vid mätningen gjordes dock en missbedömning, vilket resulterade i att stöttorna hamnade för långt ut. Därför "förlängdes" stubbstöttorna genom att kilar fälldes in mot stubben. Detta kan ej åtgärdas på annat sätt nu. Viktigt att ta lärdom av hur man mäter in läget vid en kommande kvarnrenovering.

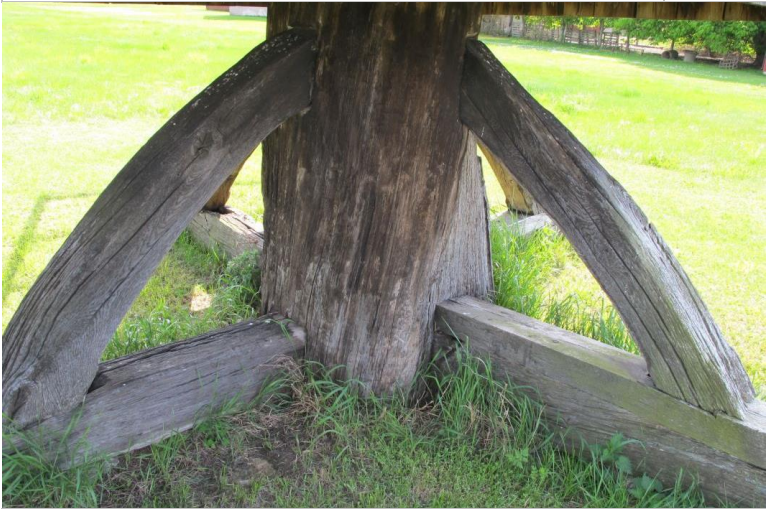
| Tillstånd före renovering<br>(Utseende, material, skador) | Vidtagna åtgärder (med angivande av material, metoder, avvikelser från program) |
|---|---|
| Före: Stubben har sjunkit ner mot marken. | Efter: Stubben hänger fritt igen, som den ska. |

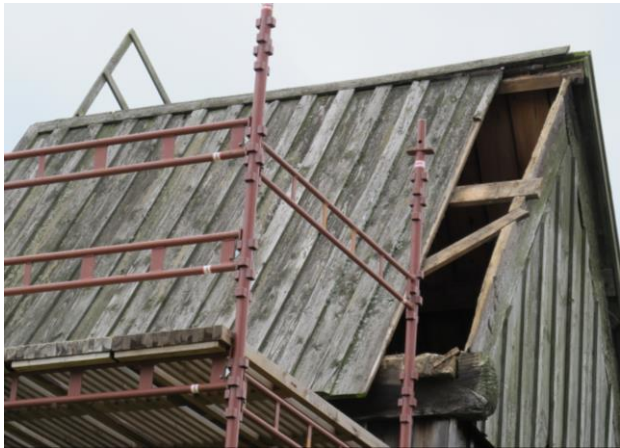
| Tillstånd före renovering<br>(Utseende, material, skador) | Vidtagna åtgärder (med angivande av material, metoder, avvikelser från program) |
|---|---|
| <p>Brädpanel från 1962. Täcksivan pånocken var bortblåst. Träet var uttorkat/rötskadat så att de flesta spikarna hade rest sig och stack ut. Underbrädorna hade vatturännor. De övre lockbrädorna hade alla samma bredd, ca 10 cm.</p> | <p>Ny panel i tätvuxen gran i varierade bredder med handfrästa vatturännor monterades. Lockbrädor ersattes av smalare locklister eftersom det var ett önskemål från föreningen och vi inte vet vad det varit ursprungligen. Panelen spikades med ny galvad spik (2,8 mm x 75 mm längd).</p> <p>Taket ströks 2 gånger med tjära/terpentin/linolja (mer tjära vid 2:a strykningen)</p> |
| <p>Före: Taket synades och befanns vara i sämre skick än befarat. Foto Monica Rasch</p> | <p>Under arbetets gång.</p> |

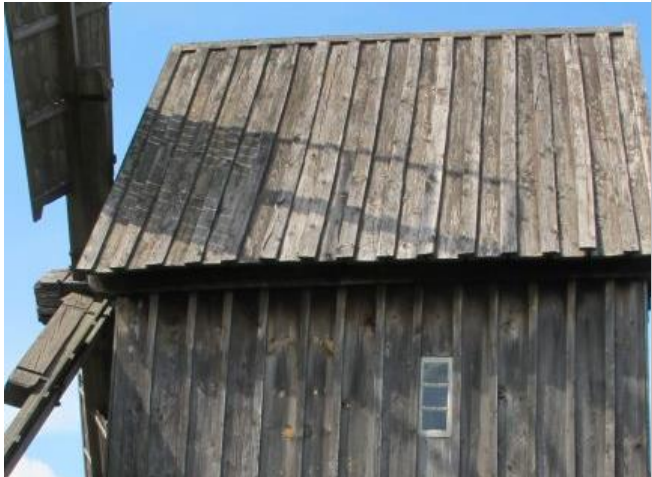
| Tillstånd före renovering<br>(Utseende, material, skador) | Vidtagna åtgärder (med angivande av material, metoder, avvikelser från program) |
|---|---|
| <p>Före: Modern panel där alla bredder har samma mått och listerna är 10 cm breda locklister. Inga spår finns kvar av något äldre tak.</p> | <p>Efter: All takpanel byttes mot ny. De varierade bredderna ger taket mer liv och är en återgång till ett ålderdomligare sätt att utnyttja en stock som ger brädor i olika bredder.</p> |

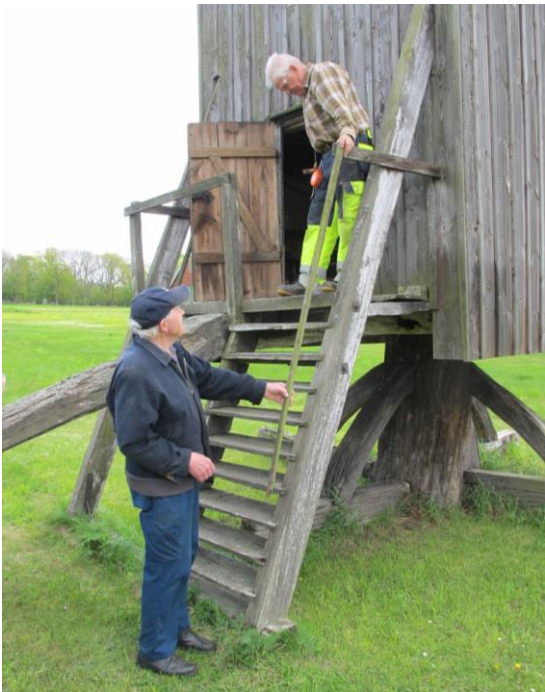
| Tillstånd före renovering<br>(Utseende, material, skador) | Vidtagna åtgärder (med angivande av material, metoder, avvikelser från program) |
|---|---|
| <p>Trappa i ek med två-tre murkna steg nederst. Stegen infällda som traditionella kvarntrappor. Trappstock i OK skick. Ledstångent var av och hade ramlat bort men fanns på platsen. Ledstånegn bestod av en smal undertryckt granstav, se bild nedan. Räckets stolpe i ek 3''3 (97 cm hög) var i dåligt skick och satt inte fast stabilt. Broplank i ganska dåligt skick, spruckna och tunna, 1 tum tjocka, men med patina.</p> | <p>De två nedersta stegen ersattes med nya ekplank, aningen tjockare för att få mer stadighet, 25 mm. Stegen fälldes in som innan. Ett nytt räcke/handtag i ek monterades liksom nya överliggare. Virket, råsågad fyrkantigsläkt i ek, skars ner med bandkniv för att få hållbarare yta. Ekstolparna behölls. Den vänstra förstärktes med en kil. Föreningen valde att behålla de äldre broplanken, som stöttades med lusning från undersidan så att de väderbitna kunde ligga kvar. Någon spikades med gammal uträtad spik.</p> |
| <p>Före: Den förra ägaren visar att den gamla ledstången som gått av bestod av en mycket smal rundstav.</p> | <p>Efter: Den nya ledstången gjordes kraftigare än den gamla och fästes på samma ställe som innan, med spik.</p> |

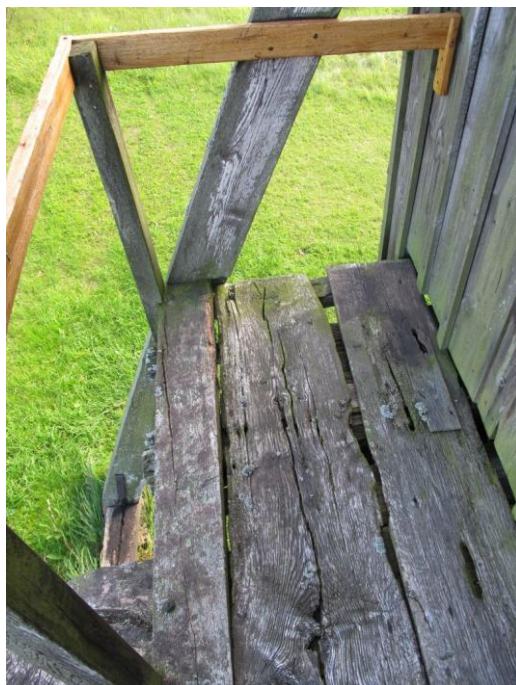
Efter: De väderbitna golvplanken behölls. Nytt räcke.

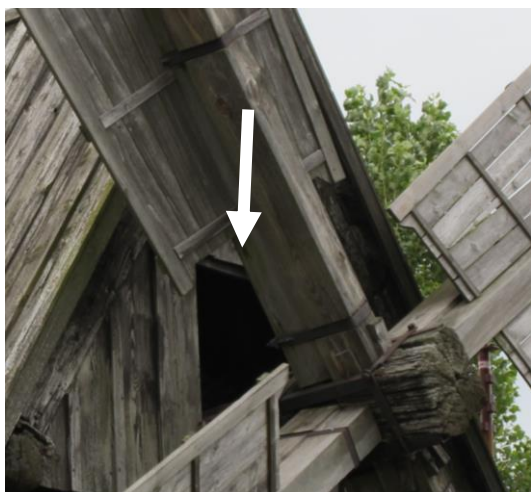
Luckan ovanför gångåsen, som bland annat fungerat som ljusinsläpp, hade försvunnit och sakades helt.

Före: Lucka saknades.

Ny lucka tillverkades av virke från de gamla takbrädorna. Luckan fästes med hjälp av två klinkor på insidan.

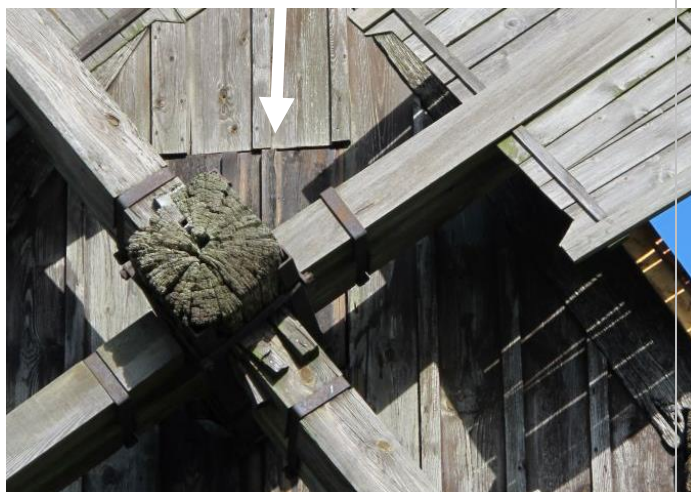
Efter: Nya brädor för att täcka öppningen, nedanför pil.

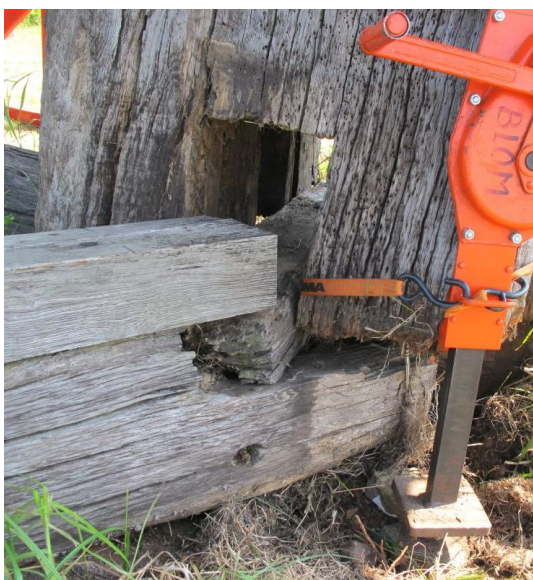
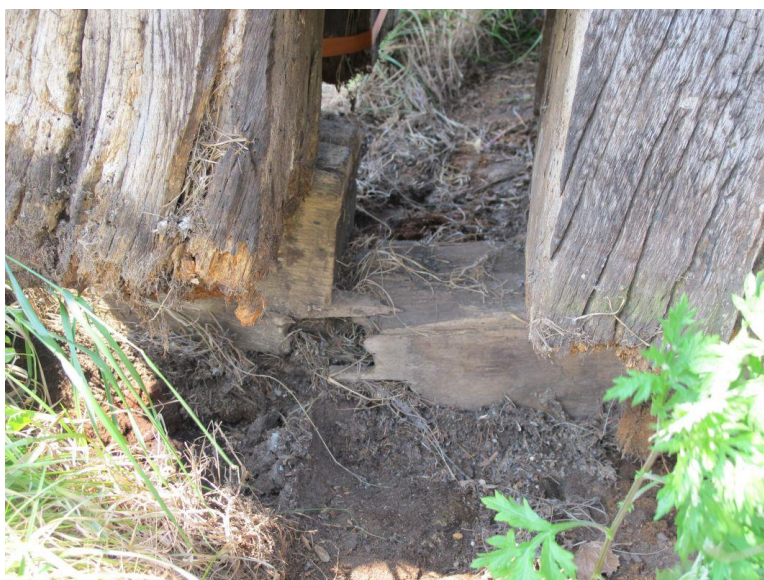
Efter lyftet granskades jordträna och befanns då vara helt av. Foto Susann Johannisson

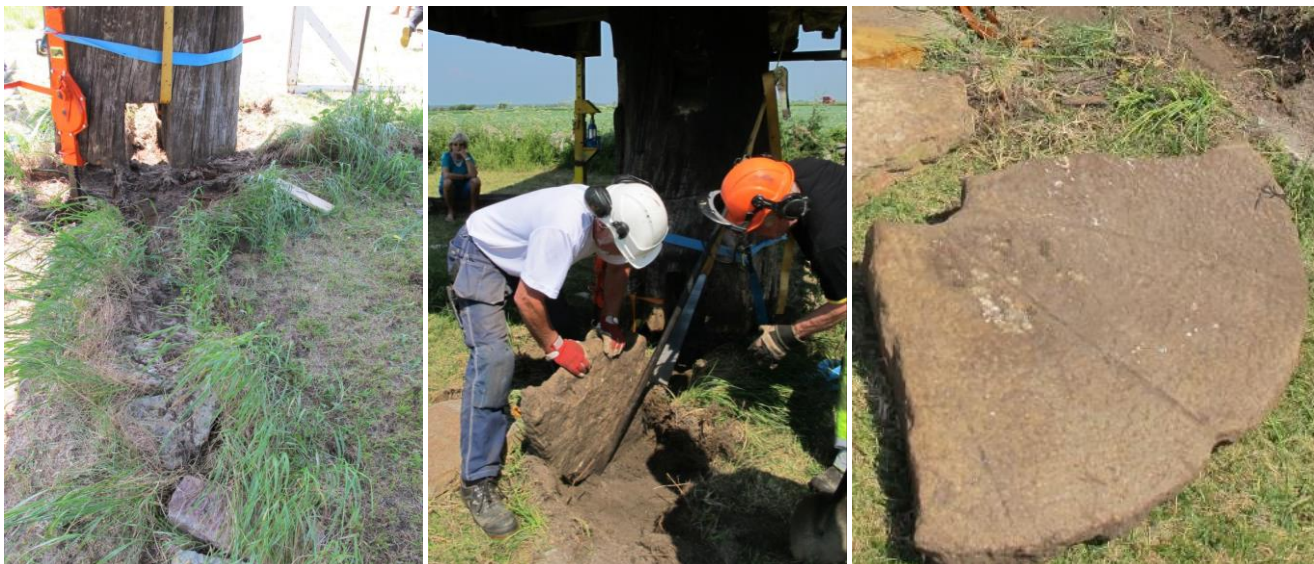
Under jordträna låg många små kalkflisor samt under dem  $\frac{1}{4}$  av en delad kvarnsten, under alla fyra jordträn. Dessa fyra kvarnstenar plockades fram.

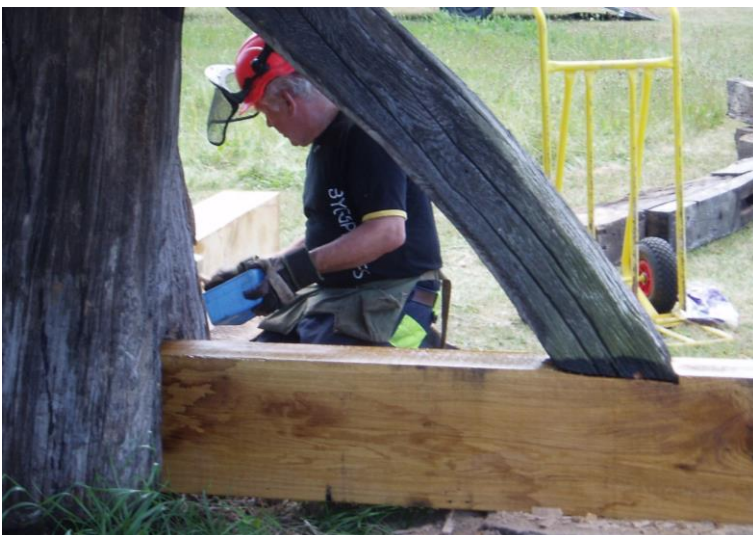
Så här blev det med de nya tjärade jordträna och de återanvända infällda stubbstöttorna. Foto Monica Rasch.

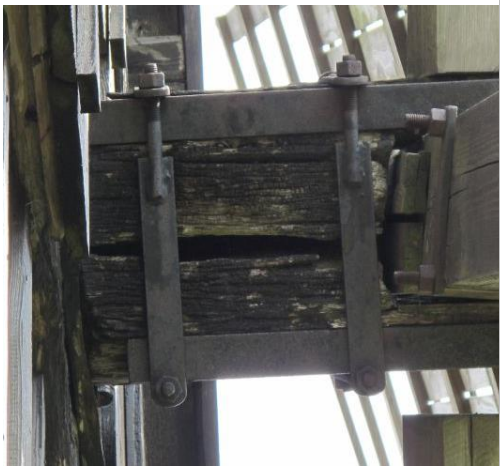
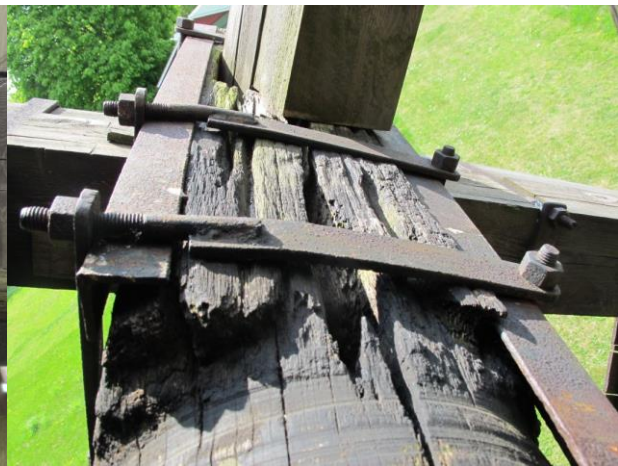
| Tillstånd före renovering<br>(Utseende, material, skador) | Vidtagna åtgärder (med angivande av material,<br>metoder, avvikelser från program) |
|---|---|
| <p>Gångås i ek. Invändig del i gott skick. Utstickande del med sprickor från vingarna till kugghjulet, förstärkt med järnband.</p> <p>Gångåsen är 33x33x420 cm (vanligare mått är 40x40 cm).</p> | <p>Eftersom originaldelar värderas så högt i kulturhistoriska renoveringar är det önskvärt att spara gångåsen.</p> <p>Föreningen vill dock byta mot en ny eller hel begagnad, och har fått erbjudande om ett gångåsämne som kasserades i Torslunda p g a att den hade för liten dimension, den är 35x35x430 cm, med vankant. Efter borttagning av vankant så bör inte de nya dimensionerna bli mindre än på den nuvarande gångåsen.</p> |
| Gångåsen 2011, med spricka på den del som sticker utanför kvarnen, och med äldre stöd med järnband . | |

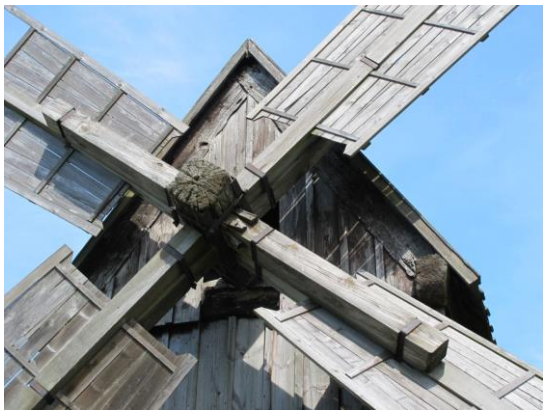
| Tillstånd före renovering<br>(Utseende, material, skador) | Vidtagna åtgärder (med angivande av material, metoder, avvikelser från program) |
|---|---|
| Vingar och rår från sentida renovering (troligen 1962) Råren är överdimensionerade eftersom hålet i gångåsen hade blivit förstorat efter år av slitage. | Vingarna skulle kilats fast bättre vid mötet med gångåsen, men, gångåsen var så vittrad att de inte vågade sig på omkilningen, varför detta inte genomfördes. Föreningen vill byta gångås 2012. |
