# SNAVLUNDA HEMBYGDSPÖRENING

Snavlunda 4:32, Askersunds kommun

## OMLÄGGNING AV TAK PÅ LADUGÅRD 2017

**Antikvarisk rapport**

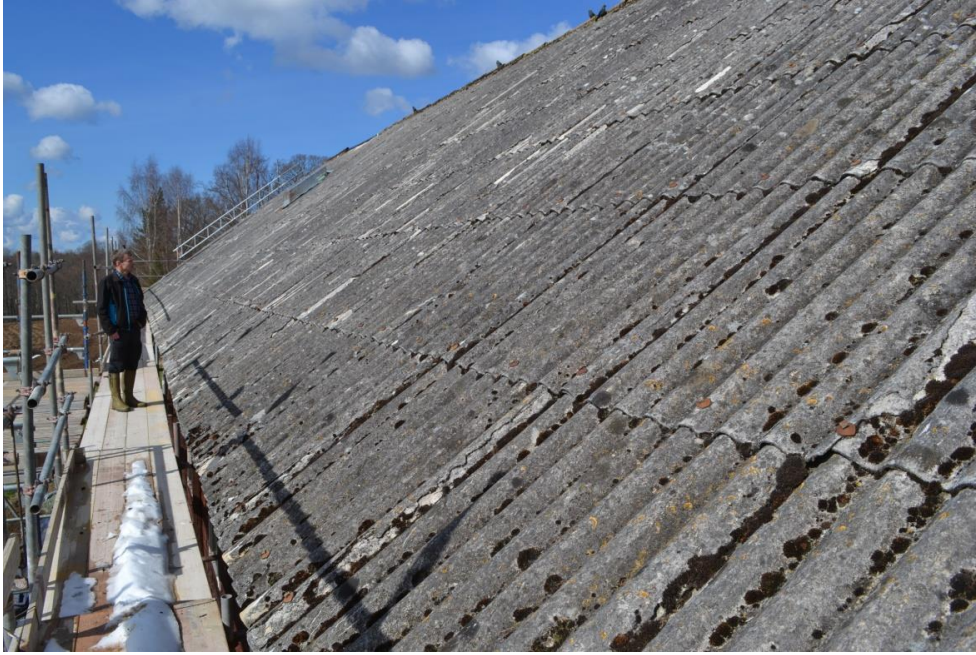
Före de nu genomförda arbetena var taket på stallet täckt av korrugerade eternitplattor av asbest medan logen är täckt av trapetskorrugerad plåt. På insidan av stallet syntes den äldre takbeläggningen av stickspån. På flera ställen var spånen skadade och/eller saknades helt, och det fanns fuktskador.

Upp till: Taket på stallet utgjordes av eternitplattor, lagda i slutet av 1960-talet.  
Nertill: Ursprungligen bestod taket av stickspån, vilket syns invändigt i byggnaden.

- Rivning och omhändertagande av eternitplattorna med sin asbest. Detta utfördes av en speciell firma. Eternitplattorna var mycket väderbitna, spjälkade och trasiga.

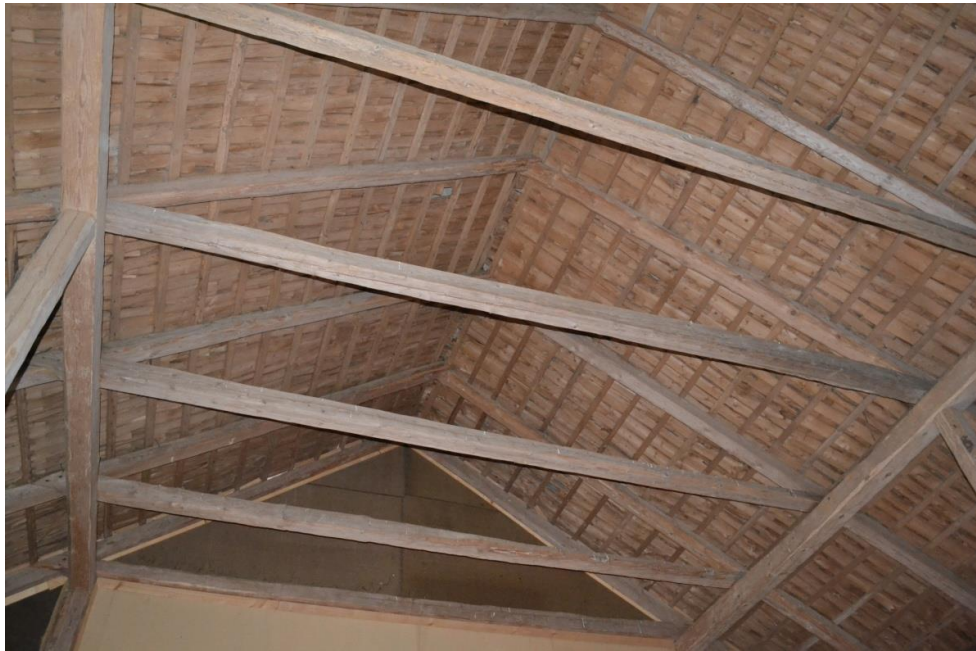
- Komplettering av stickspånen, där de saknades eller var alltför trasiga. Spånen var väldigt söndersmulade. Taket var lagat på flera ställen och där såg spånen hela ut. Här och var saknades spån helt och hållet. Generellt var spånen i sämre skick på syd- än på nordsidan. På norra takfallet var västra tredjedelen mot logen sämst.

Där spånen saknades eller var mycket trasiga kompletterades med nya stickspån av gran. Hembygdsföreningen hade ett litet lager av stickspån men några av hembygdsföreningens medlemmar nytillverkade nu stickspån med hjälp av föreningens spånhyvel.

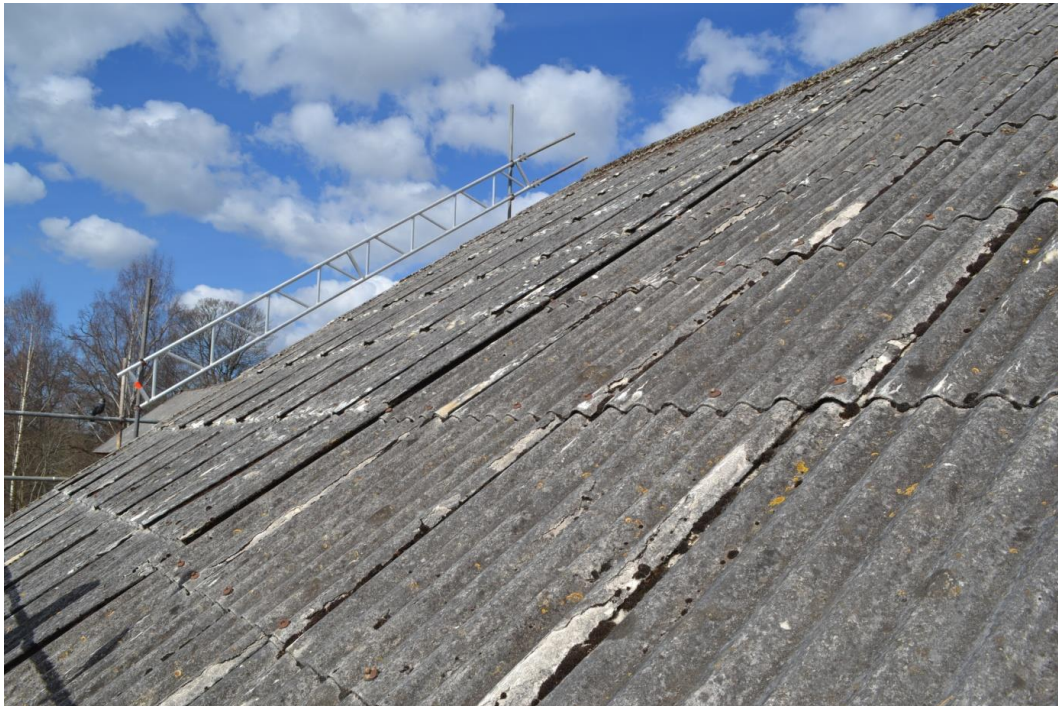
På den västligaste delen av byggnaden låg eternitplattorna lite "trångt". Det förklarades senare, när det uppdagades att denna del av byggnaden var tillbyggd.

*På den västligaste delen av byggnaden låg eternitplattorna lite "trångt". Det förklarades senare, när det visade sig att denna del av byggnaden var tillbyggd.*

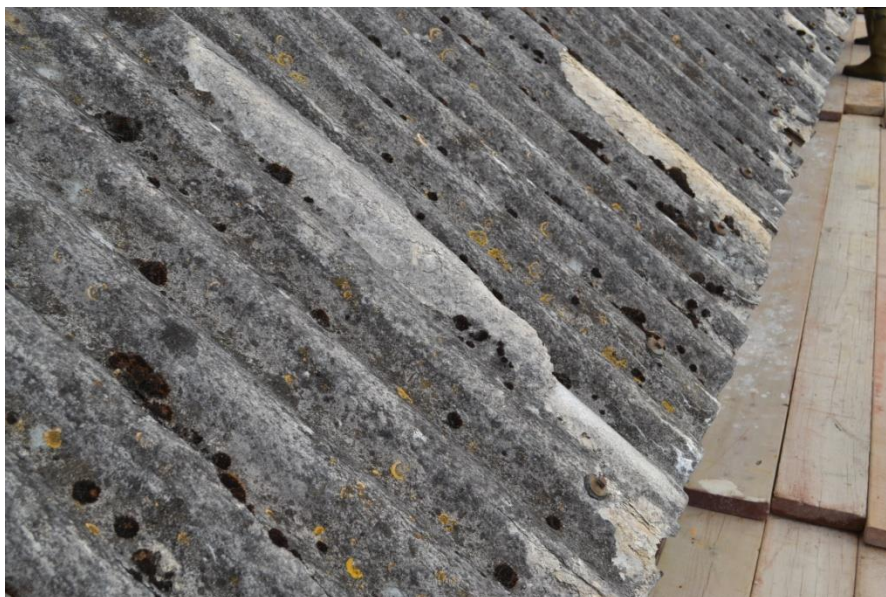
Upptill: Eternitplattorna var i dåligt skick.  
Mitten: Ventilationshuv / fönstret på södra takfallet togs bort.  
Nertill: Den västligaste tillbyggda delen av stallet hade aldrig varit täckt av stickspån utan här hade eternitplattorna lagts direkt.

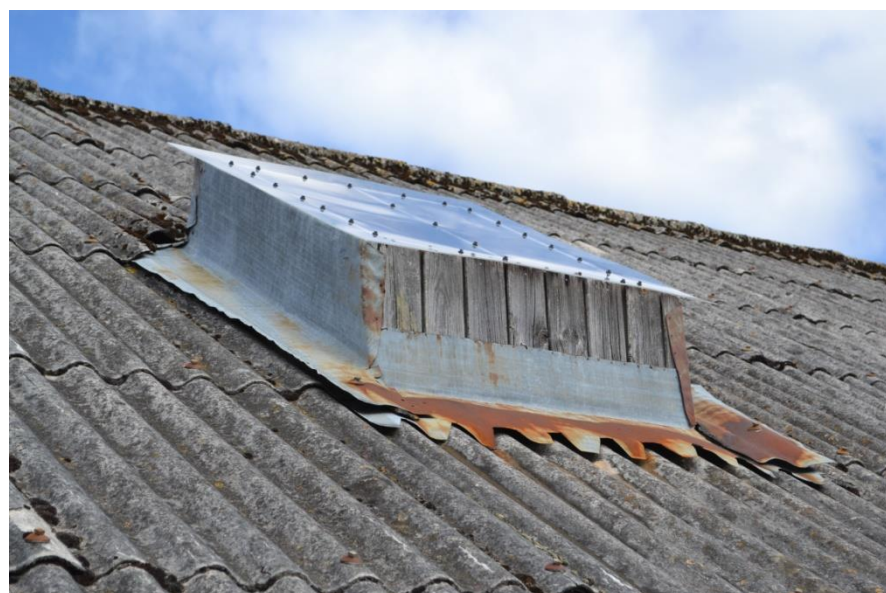
På södra takfallet på stallet fanns ett uppbyggt fönster. Denna konstruktion hade tidigare utgjort luftning från stallet men hade senare gjorts om till ett ljusinsläpp med ett enkelt fönster.

- Borttagning av ventilationshuven/fönstret på södra takfallet.
- Ny läkt för det nya plåttaket. Snickarna var tvungna till viss del räta upp taket för att kunna lägga den nya plåten.
- Montering av Bison säkerhetsväv, en kombinerad luft- och ångspärr av armerad polyetenväv för att ge ett kondensskydd.
- Montering av det nya plåttaket av sinuskorrugerad plåt.
- Montering av snörasskydd över de tre portarna/dörrarna på norra sidan
- Nya takfotsbräder under båda takfallen.
- Nya vindskivor på både östra och västra gavlarna. Därvid byttes även den södra vindskivan på logen ut, eftersom den var i dåligt skick.
- Komplettering av takfoten på den tillbyggda delen av stallet, både vid gaveln och på södra långsidan. Eftersom det här inte finns något stickspån och för att den armerade polyetenväven framträdde tydligt brädfodrades dessa partier i stället.

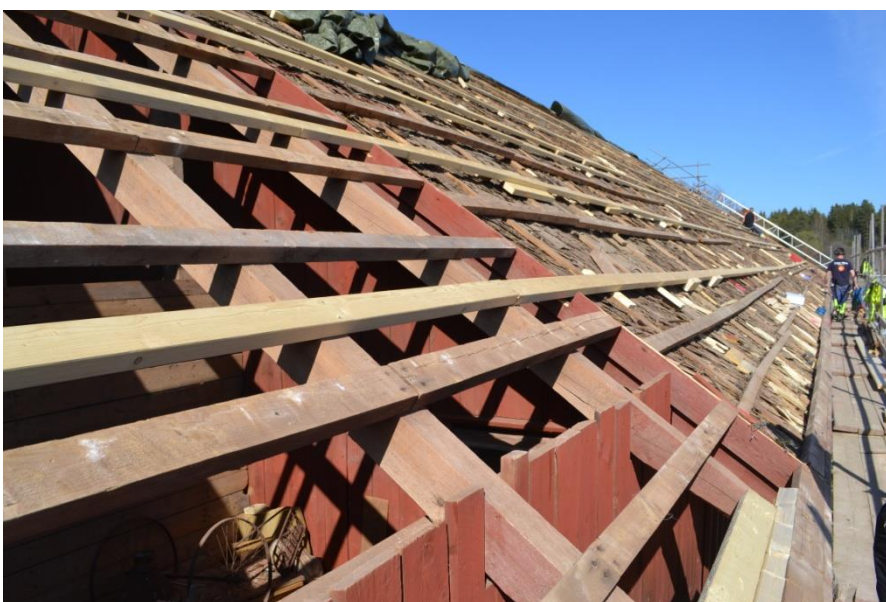
På den västligaste, tillbyggda delen av stallet fanns inget spåntak över huvud taget utan endast eternittaket.

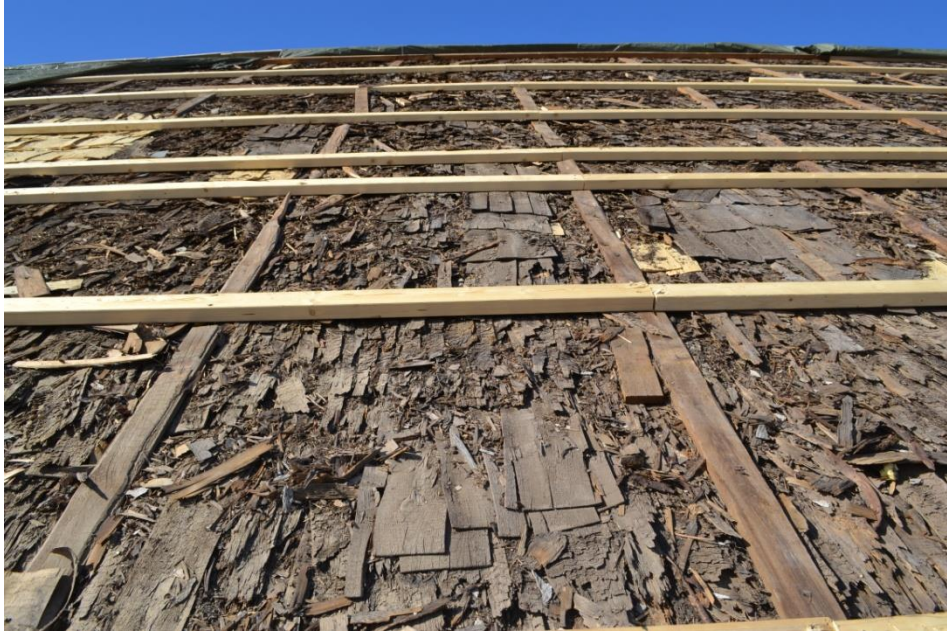
Upptill: Stickspånen var i dåligt skick. Här och var syntes lagningar, där spånen var bättre.  
 Mitten: Där stickspån saknades skedde komplettering. Ny läkt spikades.  
 Nertill: Spånen på norra takfallet. Fotot t.v. taget av Kent Nyberg.
