På morgonen den 3 juli startade flygföraren värnpliktige korpralen Kjell Gustav Pettersson och flygsignalisten furiren Sven Egon Engström från F14 i Halmstad för att göra en navigeringsflygning med beordrad flyghöjd 400 meter. Navigeringsrutten var F14 - Herrljunga - Grebbestad - Vinga - F14 men uppdraget fick ett tragiskt slut i Älmåsskogen.

# Haverirapporten.

18212 1947-07-03, Elmås, Abilds s:n 20 km O Falkenberg. Haveriet inträffade under nav.flygning på 100 m höjd under gott väder F14—Kvibille—Herrljunga—Grebbe stad—Skärhamn—Vinga—F14. Efter ca 10 min har fpl plötsligt gjort en rolliknande rörelse på låg höjd och i rättvänt läge med  $30^{\circ}$  dykvinkel gått i marken, fattat eld och totalhavererat. Besättningen omkom omedelbart. — Haveriorsaken har inte med säkerhet kunnat fastställas. Det kan dock anses uteslutet att ff med avsikt utfört rollrörelsen. En möjlig orsak synes ha varit ett häftigt och överraskande sidoroderutslag som ff inte hunnit parera. utan fpl har fortsatt i en kraftig, grävande sväng som pga den låga höjden inte kunnat hävas. Två möjligheter kan ha framkallat ett sådant sidoroderutslag: Ff kan ofrivilligt ha begått ett fel i samband med kursstyrningens

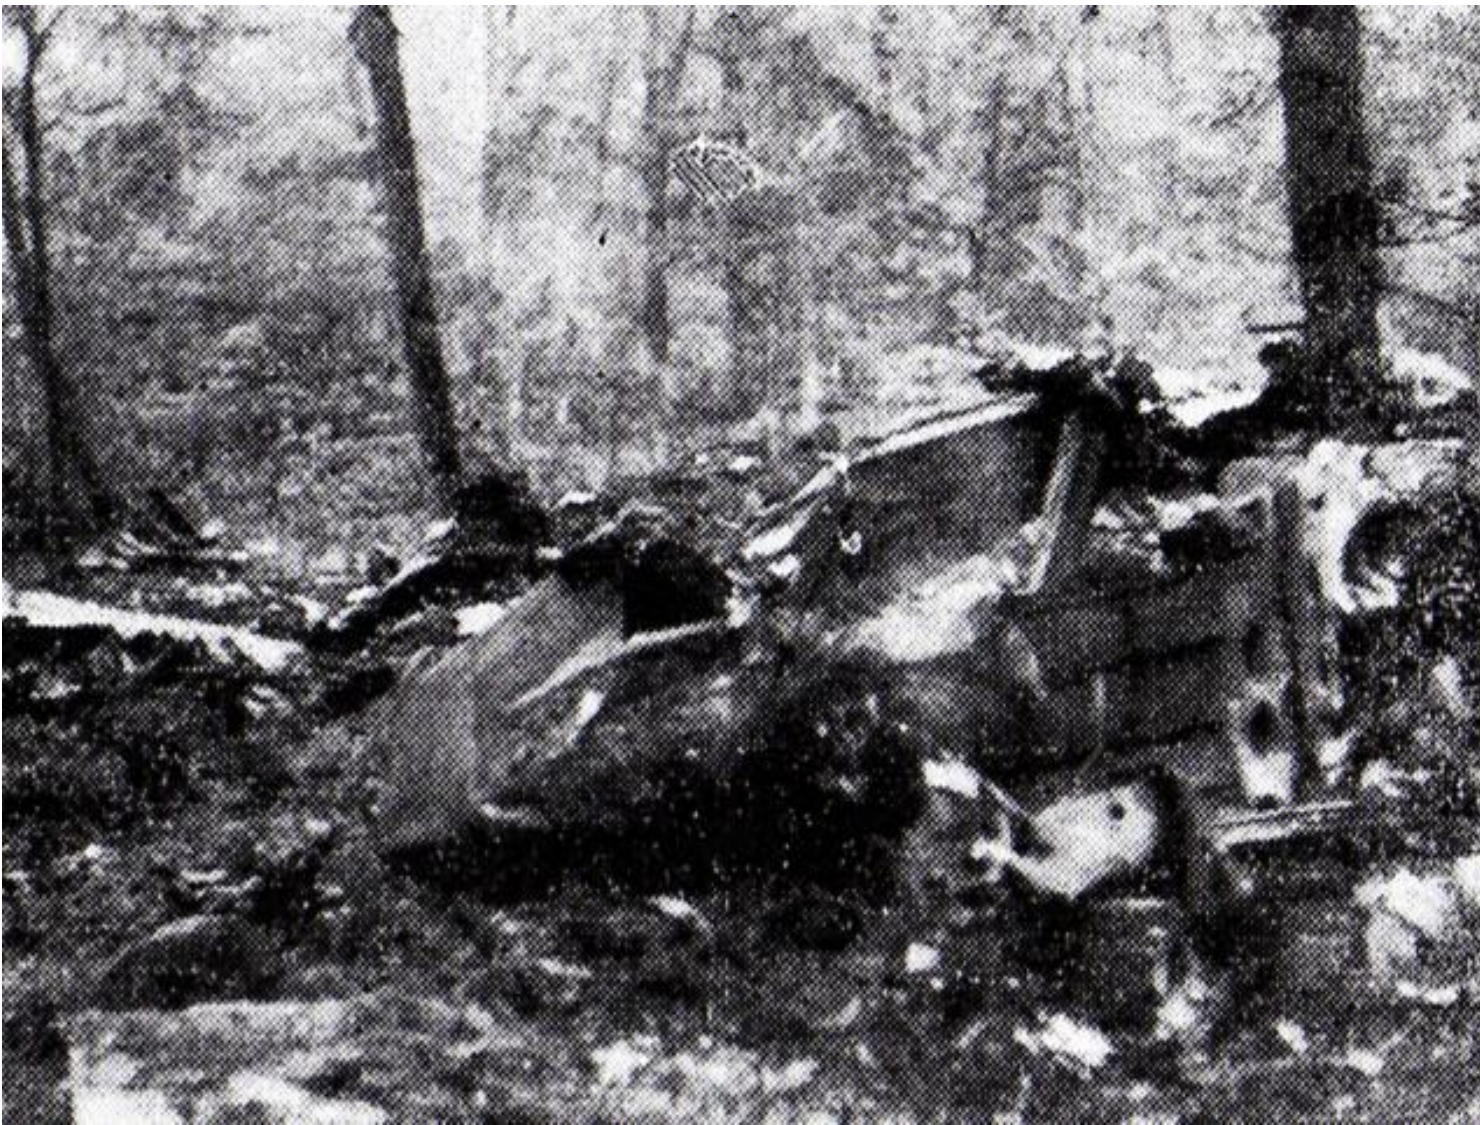
## Haveriplatsen.

På nedslagsplatsen låg flygplandelar spridda på ett stort område. Flygplanet hade av allt att döma kommit nästan lodrätt ner mot marken.

Endast några trädtoppar omkring 20 meter från nedslagsplatsen var avbrutna och ingen ”gata” hade plöjts upp i skogen. Flygplanet slog rakt ner i ett stenröse, varefter det sedan åkte vidare till ett andra stenröse blott några meter därifrån.

Ur det förstnämnda stenröset vräktes två stenar på omkring ett ton bort. Båda motorerna kastades cirka 100 meter bort från nedslagsplatsen. Delar av flygkroppen, vingarna och stabilisatorn låg ganska väl samlade kring nedslagsplatsen. När brandkåren kom till platsen fanns det inte mycket att göra och det var inte ens lönt att köra upp till olycksplatsen med brandbilen, varför endast ambulansen körde fram.

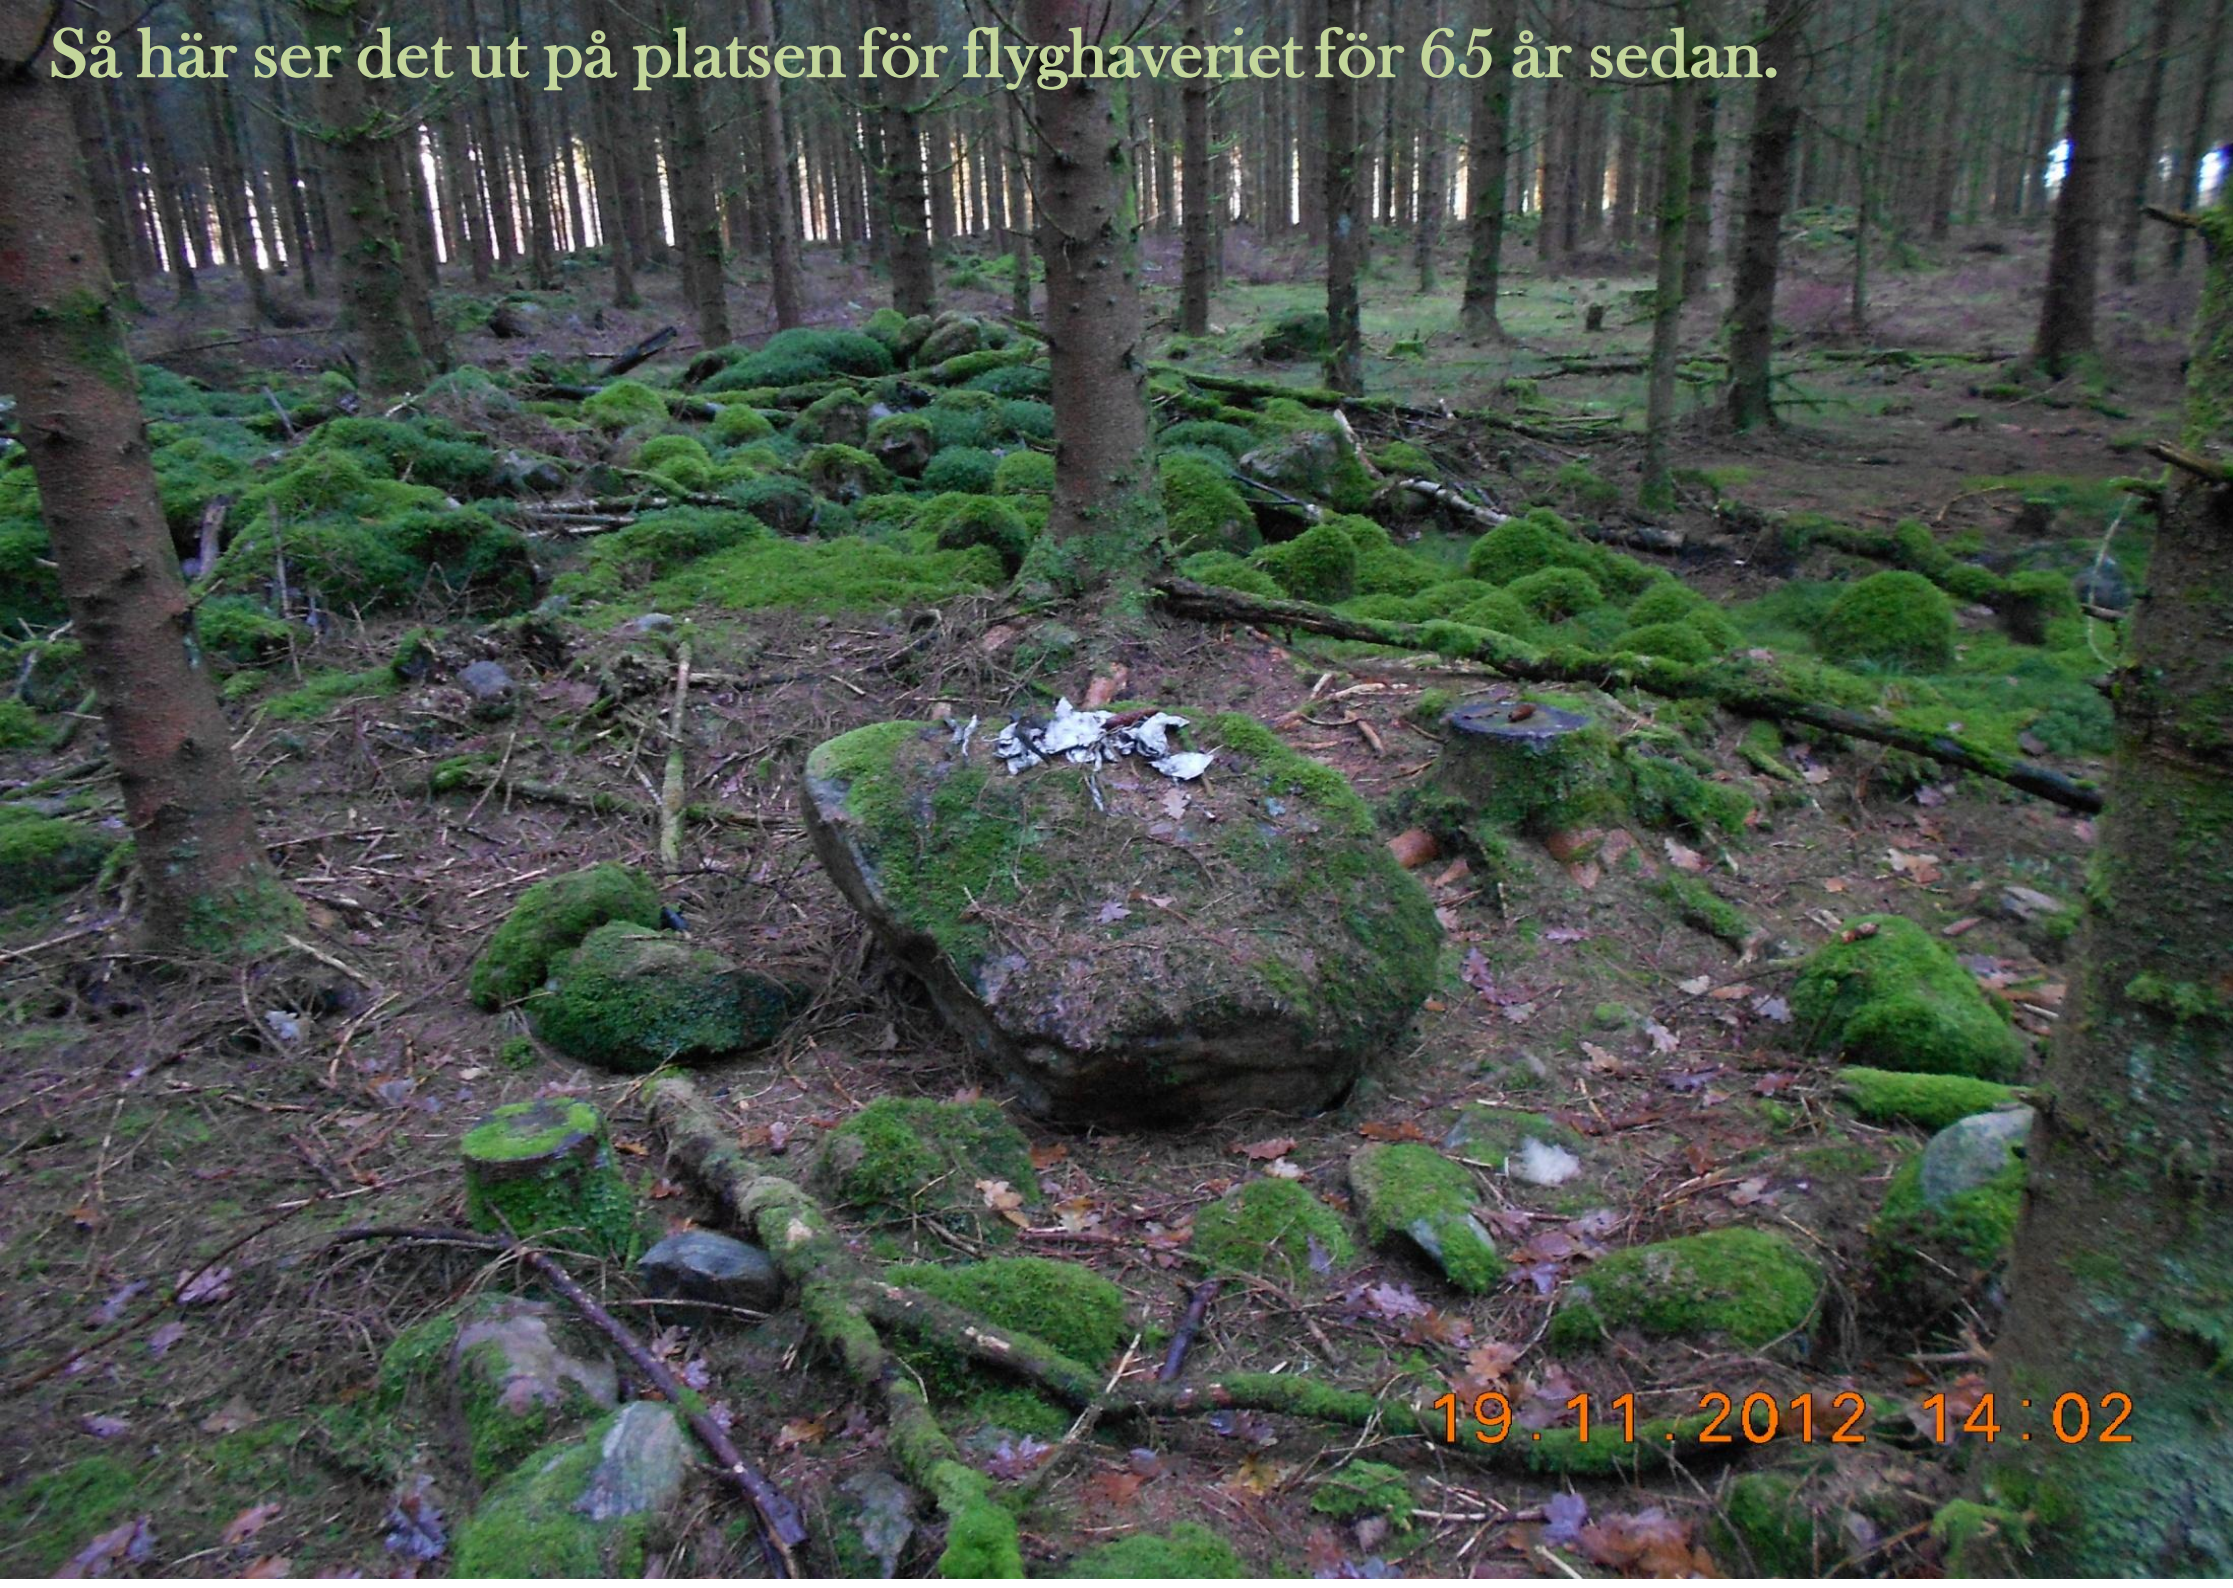
Så här ser det ut på platsen för flyghaveriet för 65 år sedan.

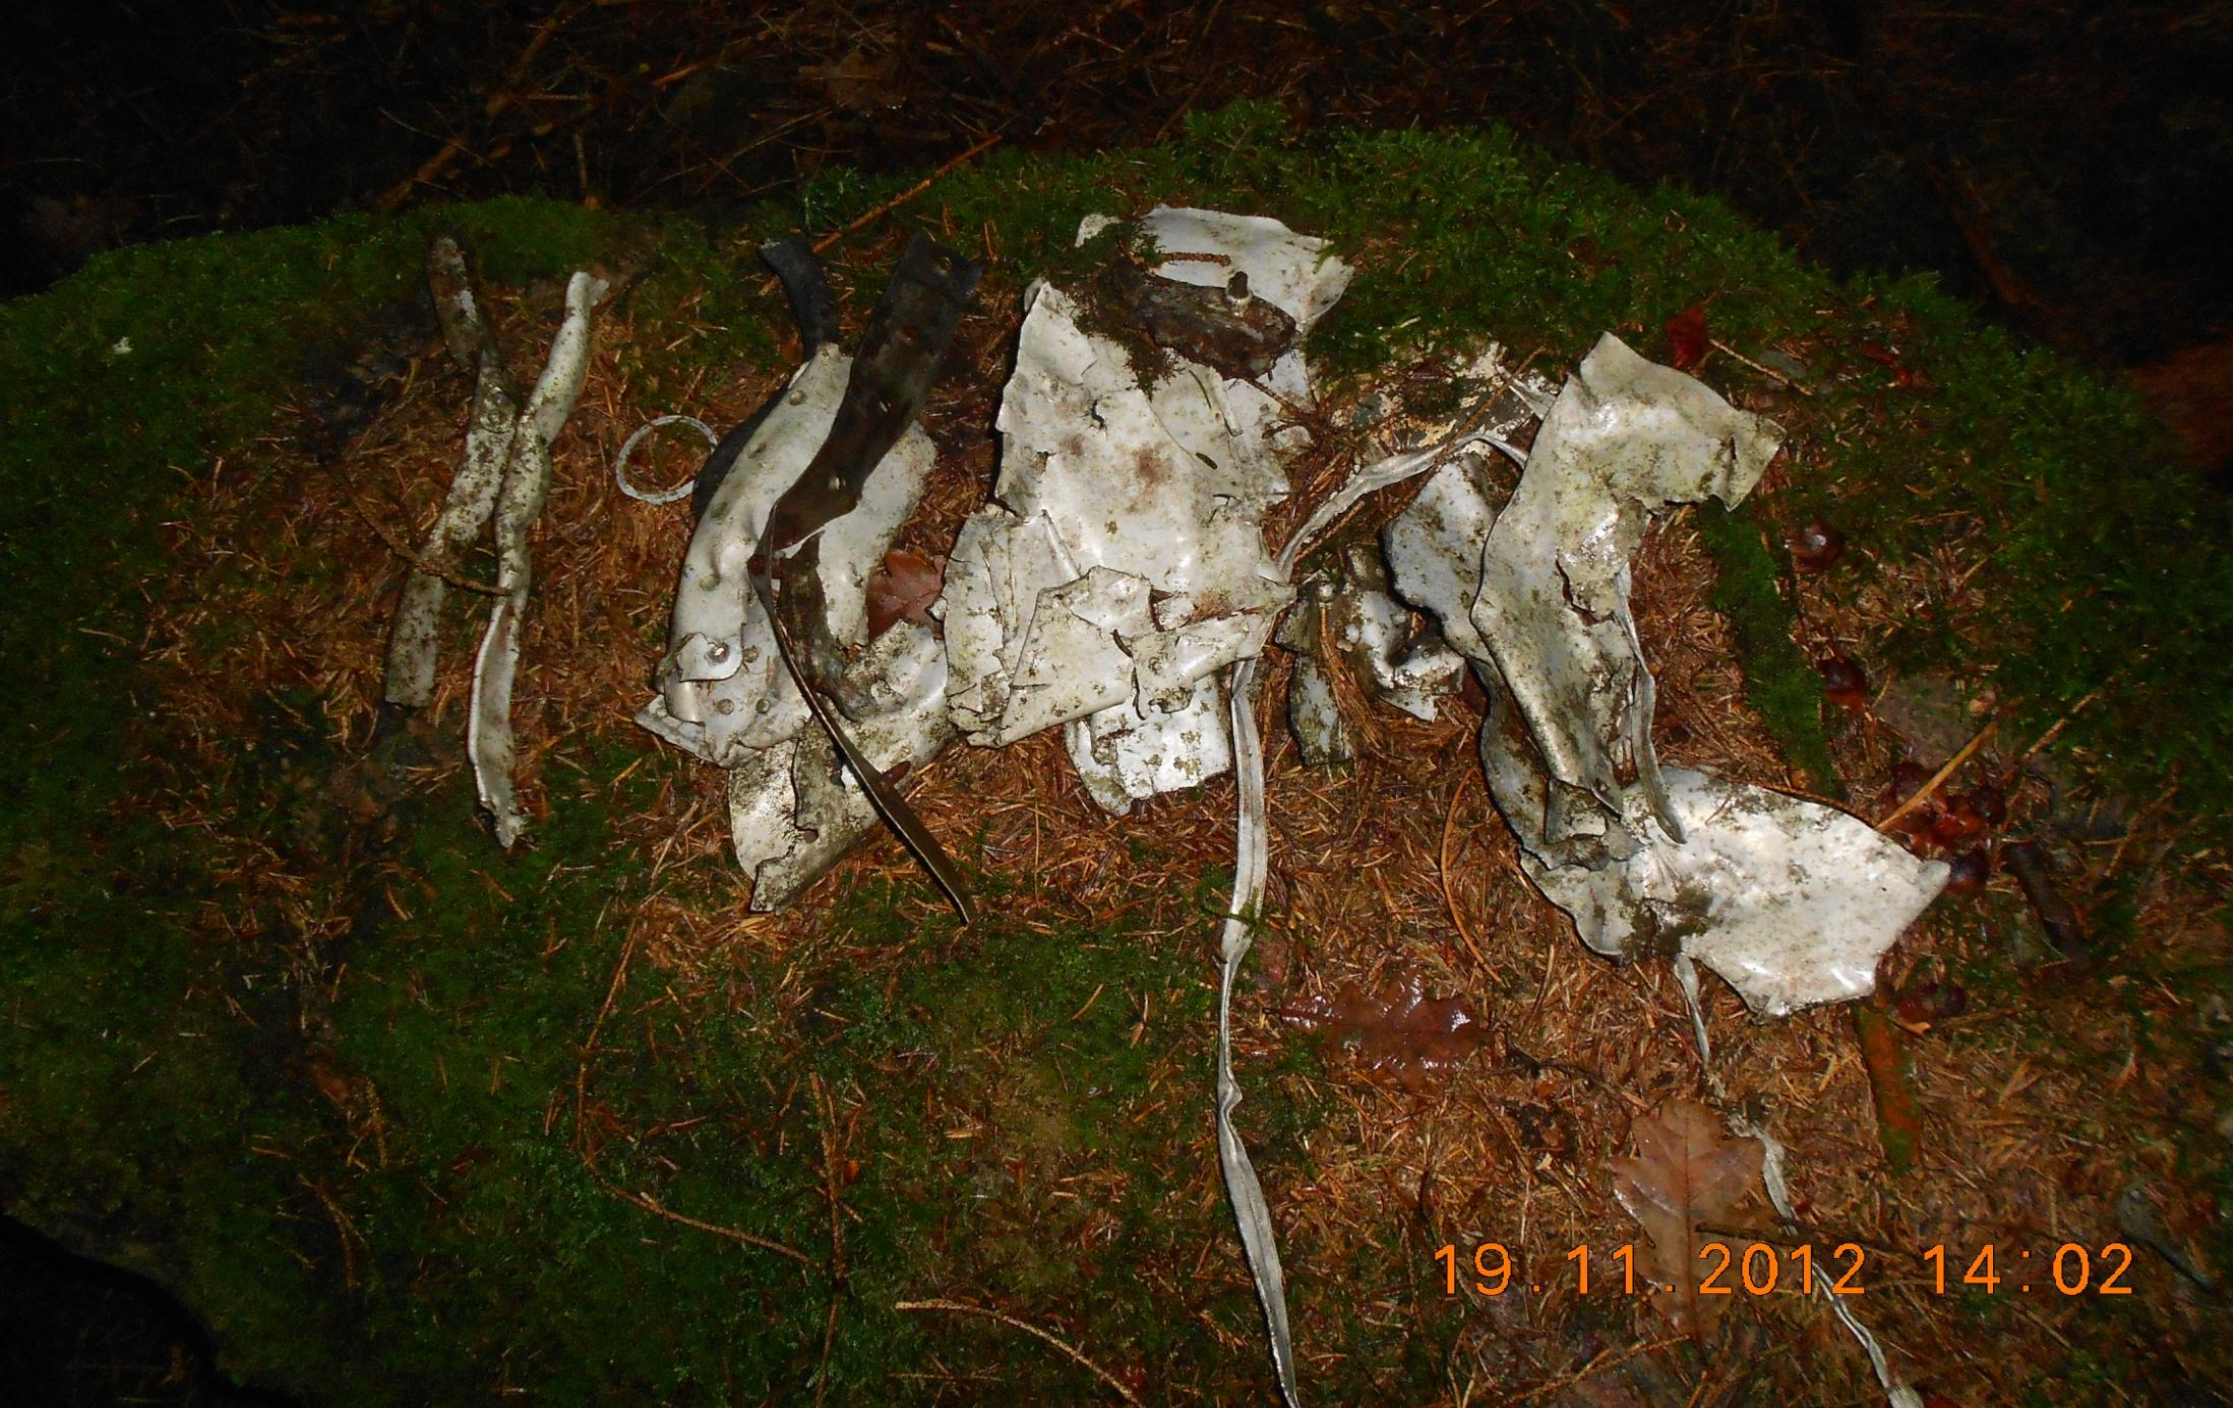
Lite aluminiumplåt som någon lagt upp på en sten är det enda spår man kan se från den tragiska olyckan den 3 juli 1947 då två unga killar mister livet.
