Cathrine och Tonny Andersen

## **Snogge skola – en del av kulturmiljön kring Frillesås kyrkby i Kungsbacka kommun**

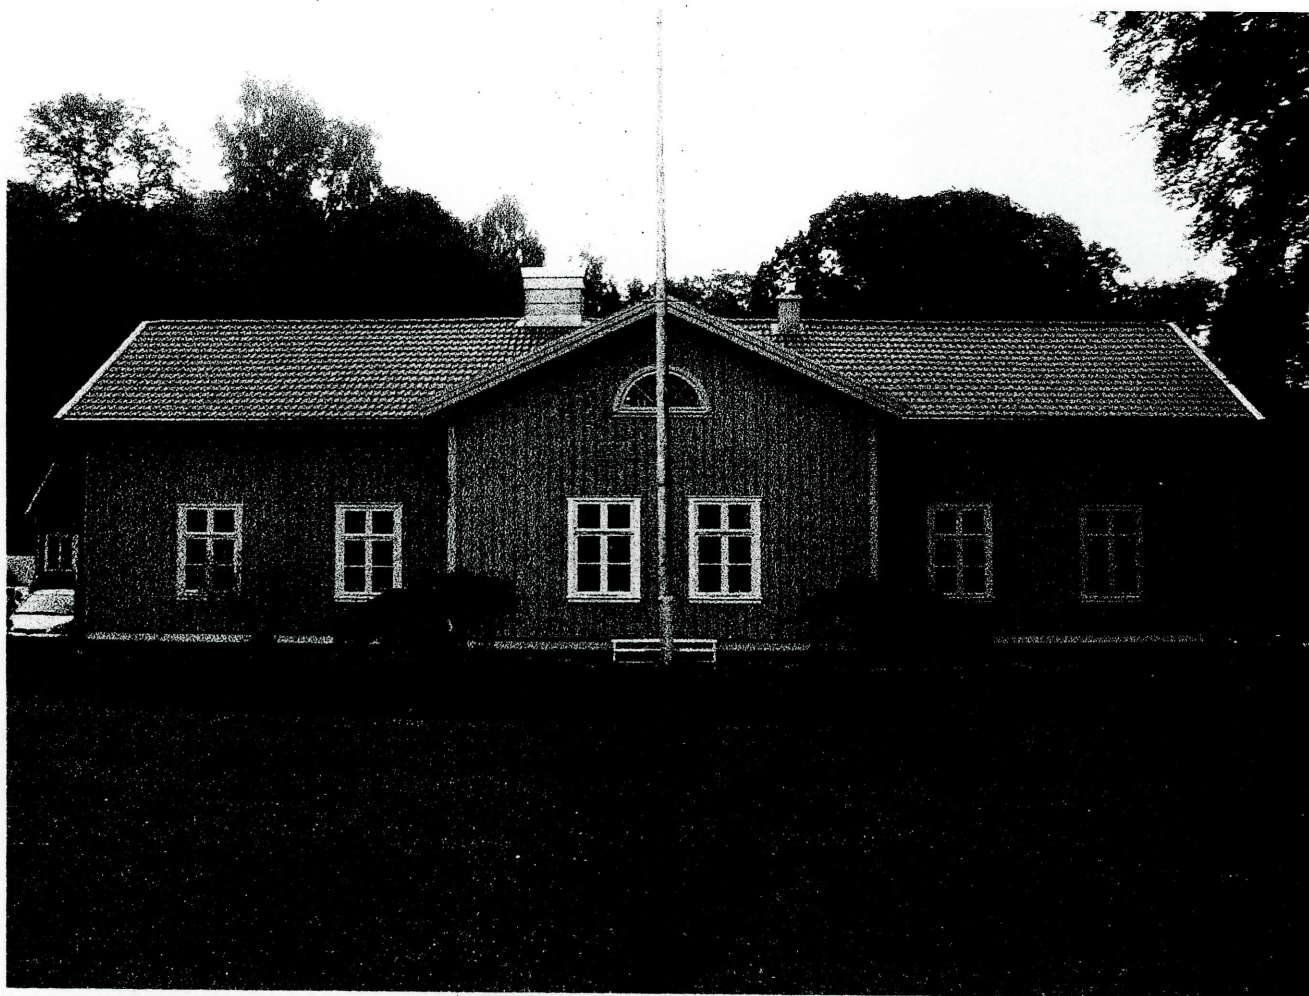
## Bildbilaga 1

Snogge skola, fasad mot norr 2012

I skolentré och bostadsentré på norra utbyggnadens sidor har nya dörrar kompletterats med överfönster för att bibehålla dörröppningarnas höjd i harmoni med fasadens fönsterhöjd i övrigt.

Vid omläggning av tak och taklyft har aluzinkplåt utgjort material för taklyftens täckning, rännor och stuprör och givit utseende såsom sannolikt vid byggnadens uppförande.

Vid reparation och utbyte av bottenstockar fick den stående fasadbeklädnadens nedre del skäras bort. Fasadernas underkant har därefter täckts med dubbla dropplister i grov dimension och en däremellan horisontellt liggande panelbräda. Det är en utseendeändring, som varit ändamålsenlig eftersom fasadbeklädnaden, som var i gott skick, därigenom kunde behållas. Ändringen har befunnits positiv då fasadens höjd/bredd- förhållande fortsatt är i harmoni.

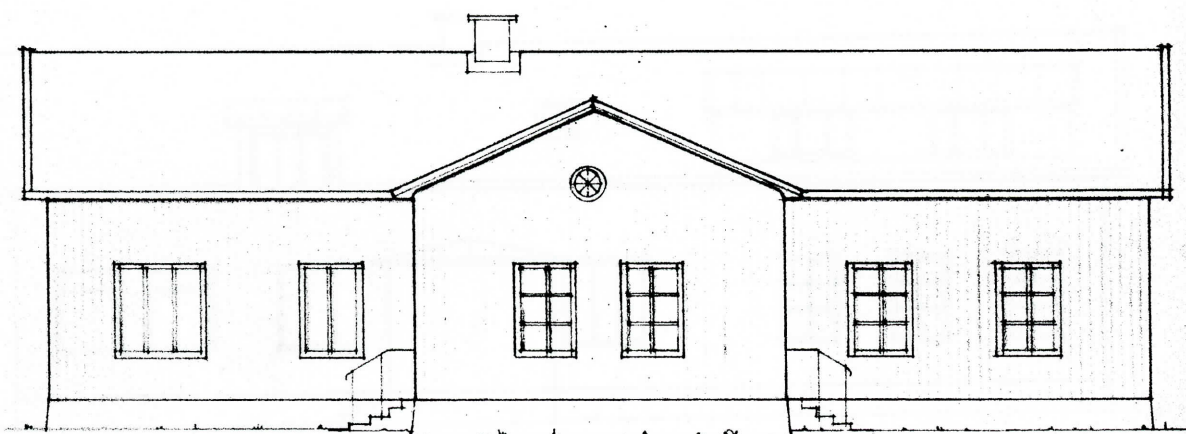
FASAD MOT NORDVÄST

Snogge skola, fasad not norr 1967

Under 1920-talet har skolbyggnadens längd ökats till 22 meter och en vinkelbyggnad tillförts mitt på husets norrsida med en längd av 2 meter och en bredd av 7.5 meter. Vid förlängningen har timmerstommen delats, varvid den västra delen har flyttats c:a 5 meter västerut. En mittdel med ovan nämnda utbyggnad mot norr har tillförts och uppbyggt med grova stående och spontade plank, vilka försetts med stående fasadbrädklädsel såsom huset i övrigt haft tidigare.

På den nya utbyggnaden återplacerades de två mittfönstren. En skolentré placerades på utbyggnadens västsida och en separat entré till lärarbostaden på den östra sidan. Förlängningen gav en bättre skolentré med större rum för omklädsel och ytterplagg, större utrymmen för slöjd i skolans övervåning, bättre förrådsutrymme intill skolsalen för läromedel samt ytterligare ett mindre sovrum tillfördes lärarens bostad i den bakre och södra delen av husets nya mittsektion.

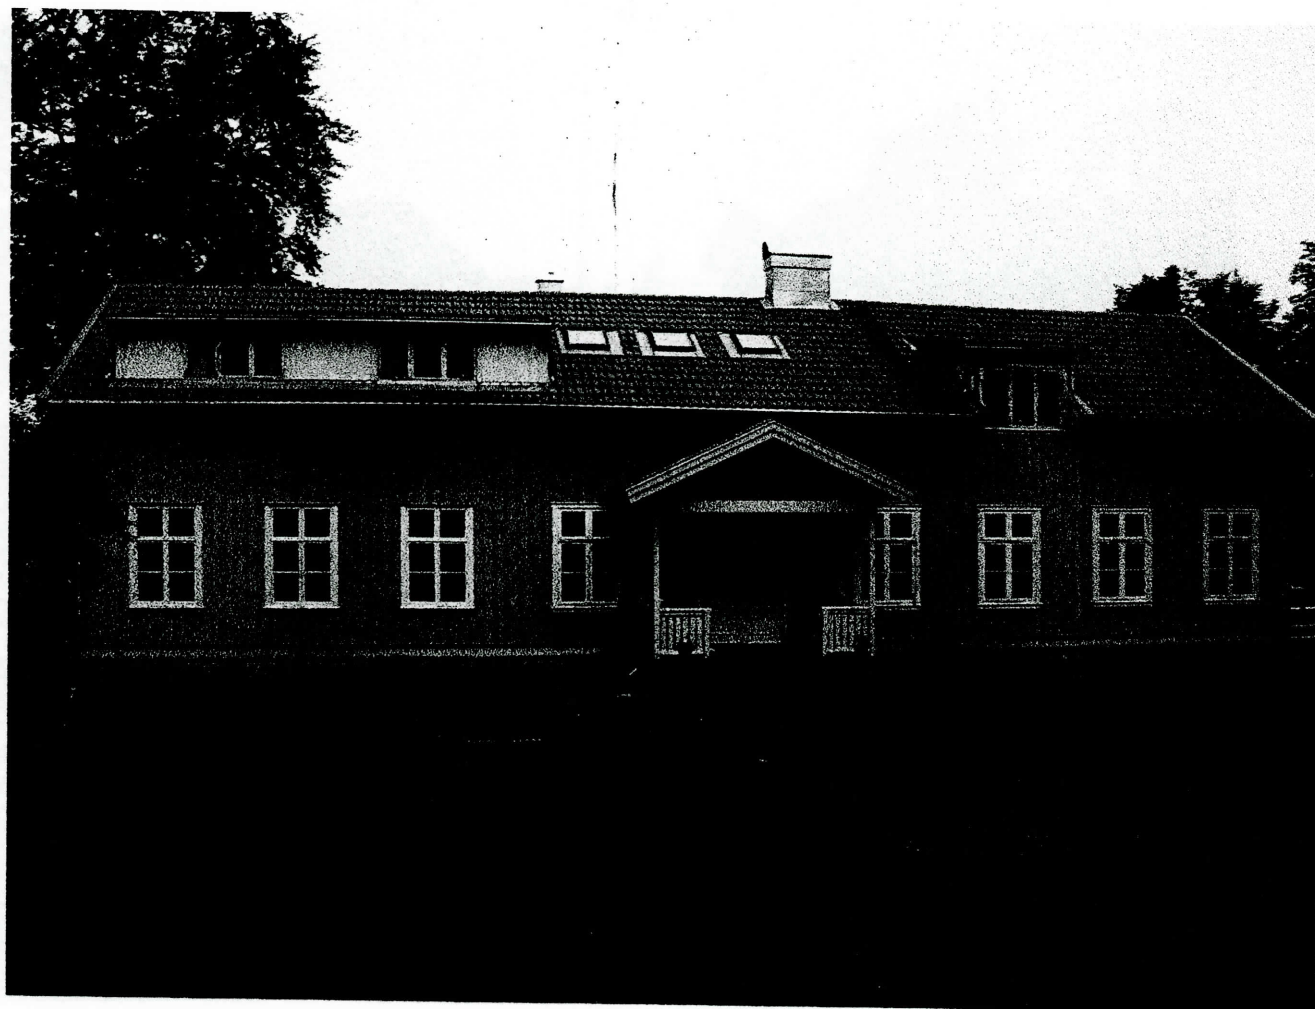
## Bildbilaga 2

Snogge skola, fasad mot syd 2012

På sydsidans fasad revs en liten utanpåliggande förstuga med sidoingång till lärarbostadens kök och intilliggande sovrums. Den ersattes med en symmetriskt placerad öppen farstubro under tak med dubbeldörren in i det tidigare sovrummet, som blivit entréhall i huset.

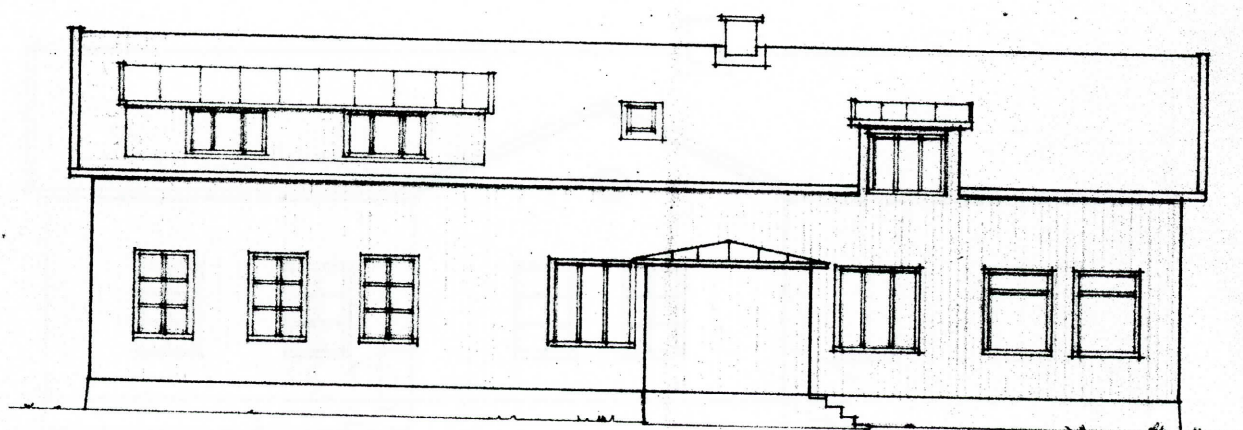
FASAD MOT SYDOST

Snogge skola, fasad mot syd 1967

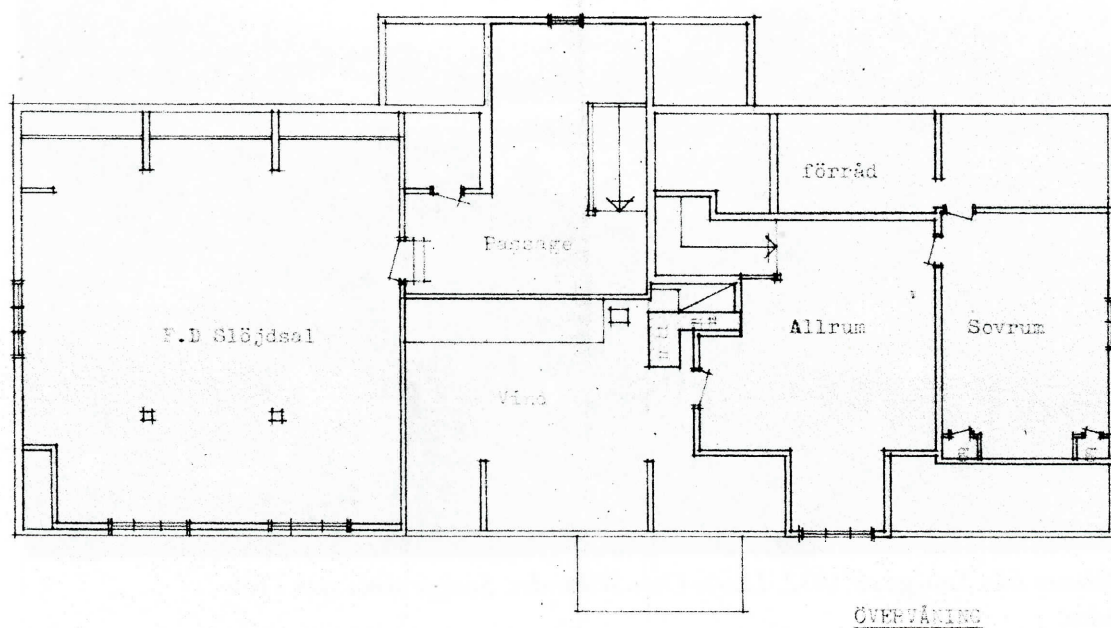
Bildbilaga 3

Snogge skola, övervåning

I övervåningen togs väggen bort mellan lärarens sovrum och slöjdsalen. En lång och genomgående hall bildades. Från denna hall nås slöjdsalen som blev sovrum, torkvinden som blev badrum, förstuga till slöjdsal som blev sovrum samt lärarens två sovrum varav det större blev vardags-, lek- och arbetsrum.

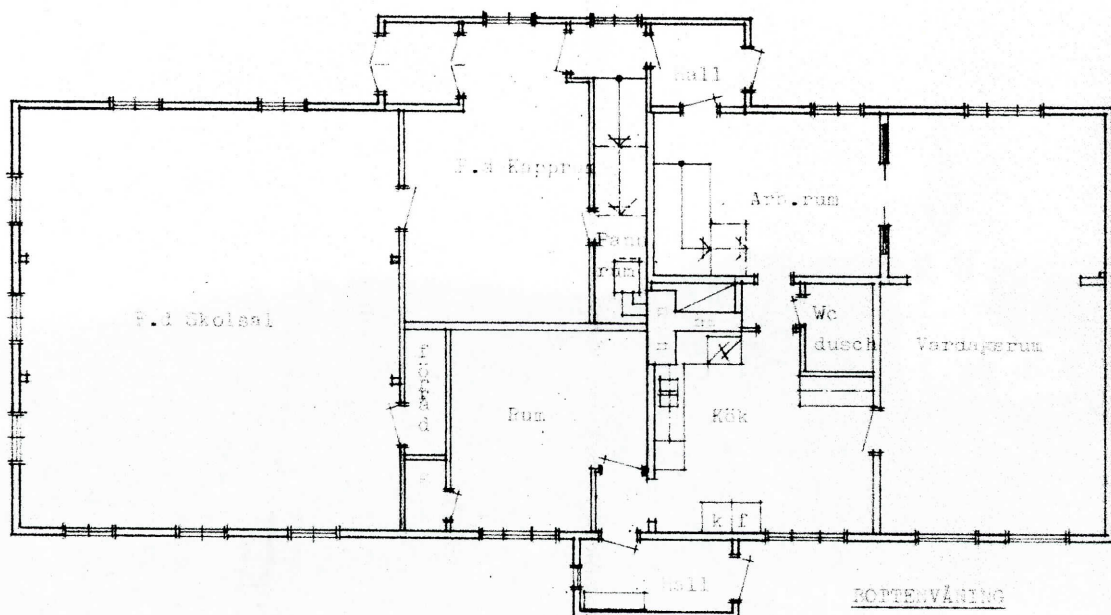
Snogge skola, bottenvåning

I undervåningen har mittdelens skolsalsförråd och lärarsovrums blivit ny hall med huvudentré från sydsidan. Skolentrén har blivit grovkök och garderobsutrymme.

Skolsalen är intakt så när som på griffeltavlan, som nedmonterats. Därmed kan dagsljuset komma in genom de två fönster på skolsalens norrvägg, som var dolda bakom denna tavla. Salen nyttjas för fritidsverksamheter.

Undervåningens östra del med lärarens vardagsrum, arbetsrum och kök disponeras idag såsom förr.

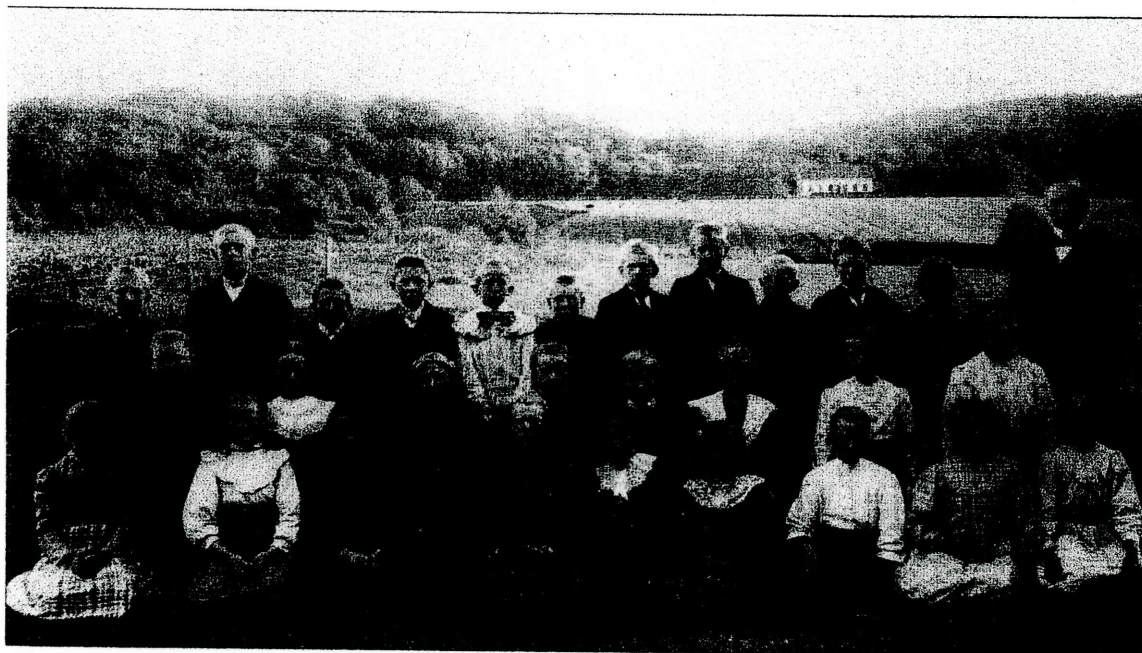
## Bildbilaga 4

*Skolklasser från Snogge ca 1912. Lärare Otto Wikander. Snogge skola syns i bakgrunden.*

**Snogge skola i bakgrunden, 1910-talet**

Fotografier från 1880-talet och 1910-talet finns i hembygdsgårdens samlingar. På dessa framträder i bakgrunden skolhuset i sin ursprungliga form. Det är ett rakt hus på torpargrund med bottenvåning och övervåning under sadeltak. Mitt på norrsidan finns en entré med dubbeldörr och på ömse sidor om denna tre fönster.

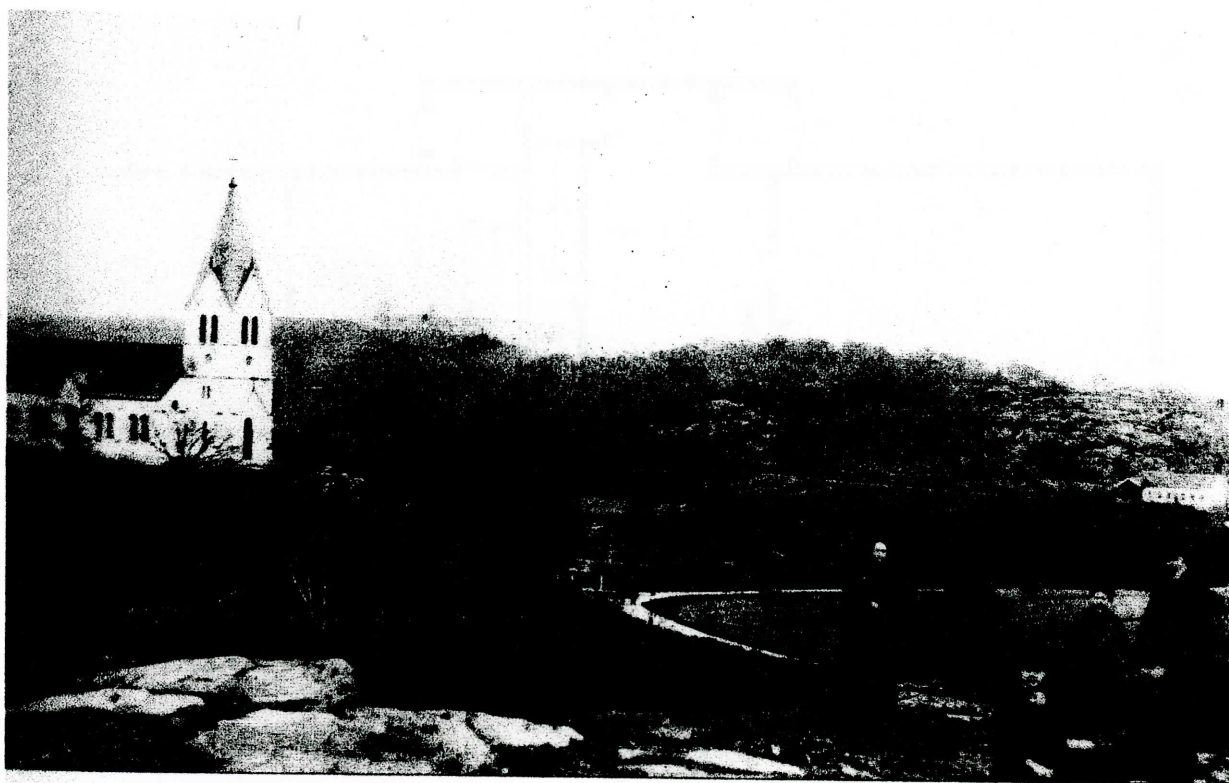
*Frillesås kyrka på 1880 - talet. I förgrunden prosten Svensson med familj.*

**Snogge skola i bakgrunden till höger, 1880-talet**
