# Gymnasiearbete

Restaurering öringsbäck, Skårvebäcken

DEN 14 FEBRUARI 2014

Marcus Sigfridson

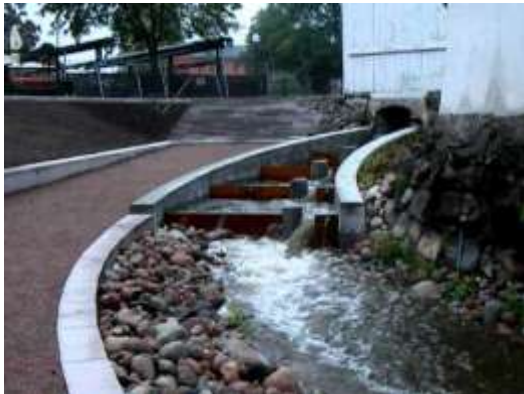
FIGUR 4 BASSÄNGTRAPPA

plataer av vatten på olika höjd så att öringen ska kunna hoppa upp steg för steg. Denna typ av trappa kallas

bassängtrappa eller kammarrappa. (Se fig 4.)

Ett annat problem med fiskvägarna, framförallt bassängtrapporna är att det i själva bassängen, där fisken ska kunna ta fart för att komma vidare till nästa bassäng är det för lågt vattenstånd. Fisken får därför inte tillräckligt med fart för att kunna genomföra hoppet.

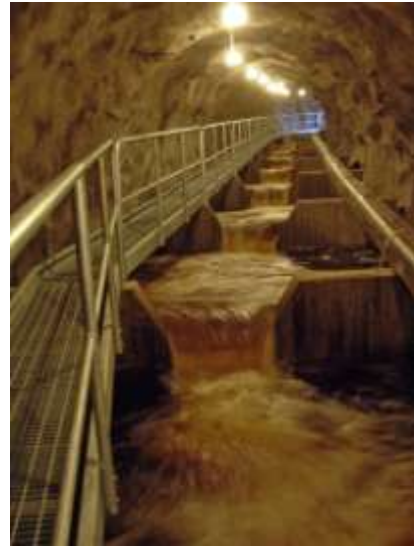
FIGUR 5 SLITSRÄNNA

Istället för en trappa kan man bygga en slitsränna, denna ränna liknar bassängtrappan men har smala öppningar på sidorna där vattnet strömmar. Fisken då skall kunna simma igenom utan att behöva hoppa. Fördelen med rännan är att den passar fler arter, på grund av att de slipper hoppa. (Se fig. 5.)

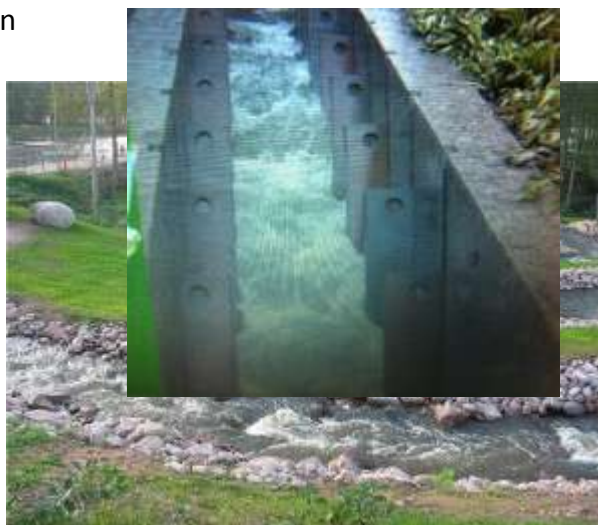
FIGUR 6 OMLÖP FOTO: JÖNKÖPINGS FISKERIBIOLOGI AB

vandringshinder, men vid kraftverk brukar man föredra omlöp eller denilränna. Som namnet antyder innebär omlöp att man leder av lite vatten bredvid hindret som fisken ska använda sig av för att fortsätta vandringen (Se fig. 6). En denilränna är däremot praktisk när det är dåligt med plats (Se fig. 7). Det går ut på att man leder vattnet in i en ränna med lameller som skapar en viss turbulens i vattenflödet och minskar farten. Den är inte bara bra för att den tar lite plats, utan de är mycket effektiv vid höga fallhöjder. Nackdelen är att det lätt fastnar skit vilket gör att de kräver mycket tillsyn.<sup>27</sup>

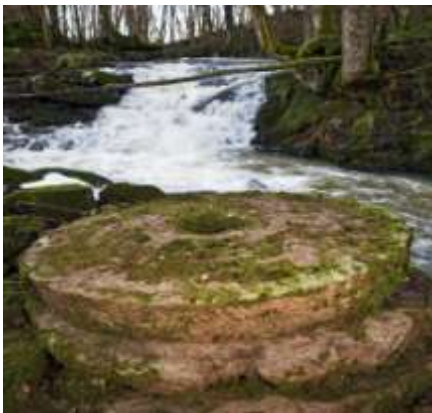
FIGUR 9: BEVIS AV KVARNAKTIVITET VID FÖRSTA VANDRINGSHINDRET.

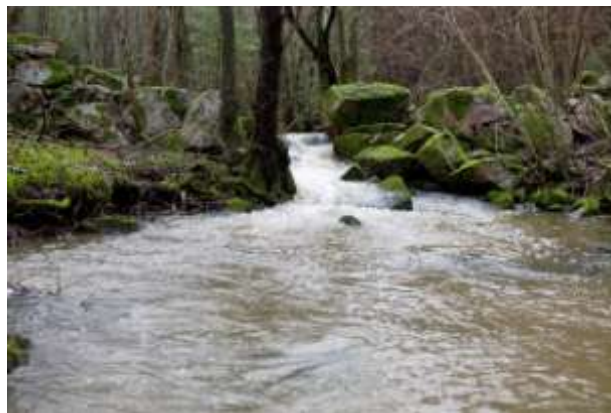
FIGUR 10: RESTER EFTER STOR DAMM.

Dessa dammar vet man har att de stoppat havsöringen helt från att komma vidare upp i bäcken.

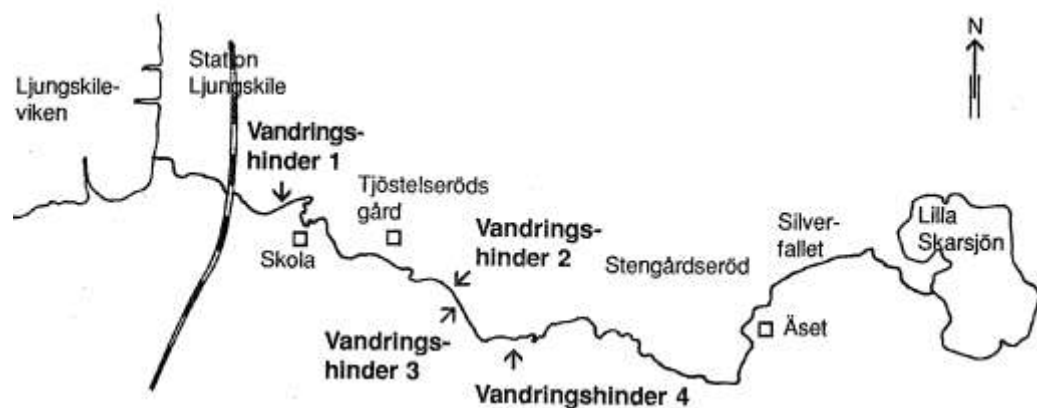
FIGUR 5: FIGUREN VISAR EN ÖVERSIKTLIG BILD ÖVER HUR BÄCKEN SER UT FRÅN MYNNINGEN TILL LILLA SKARSJÖN. DEN VISAR OCKSÅ DE OLIKA PLATSER SOM VANDRINGSHINDREN FINNS PÅ. VANDRINGSHINDER NUMMER 2 VAR INTE PASSERBART FÖR ÖRINGEN INNAN RESTAURERINGEN, MEN DE ANDRA VAR HINDER MEN INTE OMÖJLIGA.

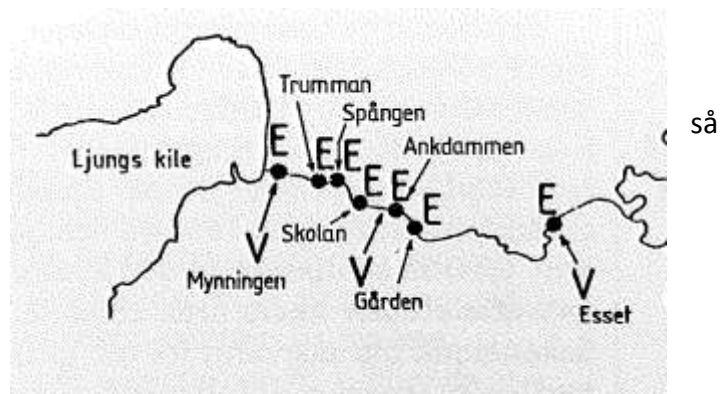
FIGUR 6: FIGUREN VISAR VAR DE OLIKA LOKALERNA LIGGER PLACERADE (E), SAMT VAR VATTENPROVTAGNING HAR GENOMFÖRTS (V).
