# Väderkvarn i Övra Västerstad

Antikvarisk medverkan vid renovering av väderkvarn

Övra Västerstad 2:2, Kastlösa socken, Mörbylånga kommun, Kalmar län, Öland

Byggnadsantikvarisk rapport september 2011

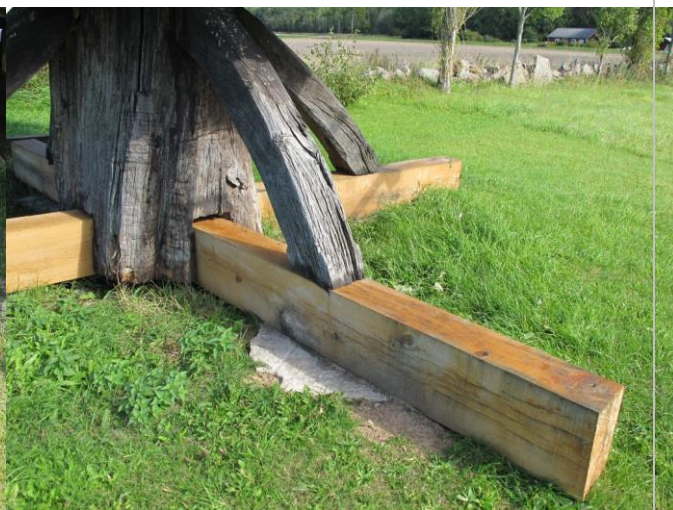
Efter mot söder

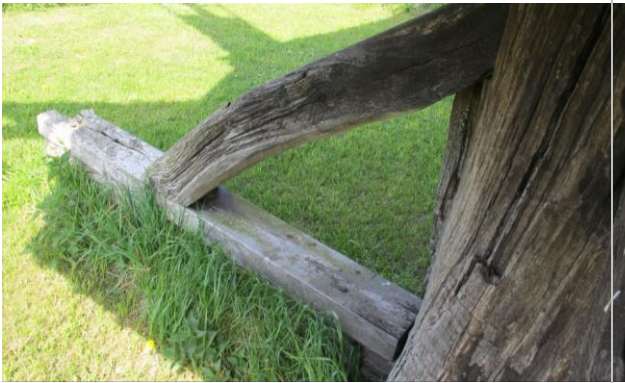
| Före mot väster | Efter mot väster |

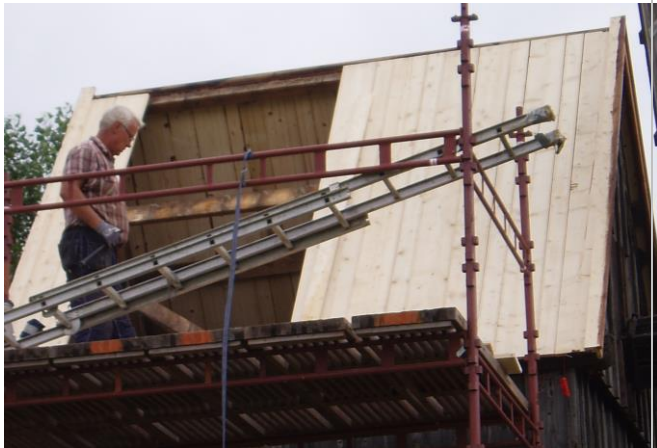
| Tillstånd före renovering<br>(Utseende, material, skador) | Vidtagna åtgärder (med angivande av material, metoder, avvikelser från program) |
|---|---|
| <p>Före: Taket synades och befanns vara i sämre skick än befarat. Foto Monica Rasch</p> | <p>Under arbetets gång.</p> |

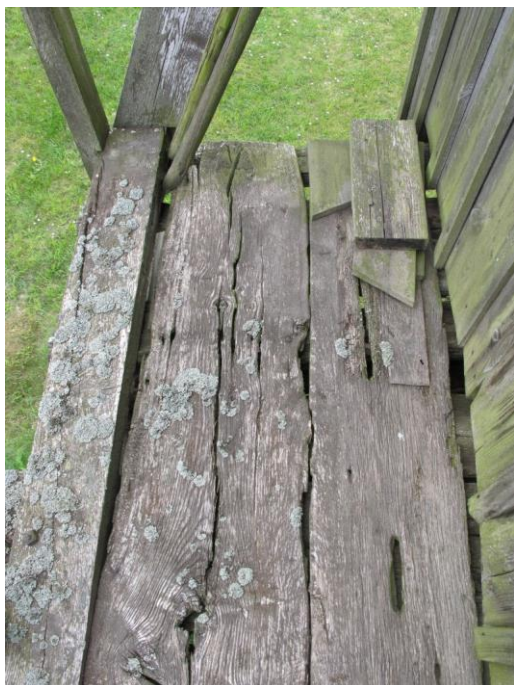
Före

| Tillstånd före renovering<br>(Utseende, material, skador) | Vidtagna åtgärder (med angivande av material, metoder, avvikelser från program) |
|---|---|
| <p>Trappa i ek med två-tre murkna steg nederst. Stegen infällda som traditionella kvarntrappor. Trappstock i OK skick. Ledstångent var av och hade ramlat bort men fanns på platsen. Ledstånegn bestod av en smal undertryckt granstav, se bild nedan. Räckets stolpe i ek 3''3 (97 cm hög) var i dåligt skick och satt inte fast stabilt. Broplank i ganska dåligt skick, spruckna och tunna, 1 tum tjocka, men med patina.</p> | <p>De två nedersta stegen ersattes med nya ekplank, aningen tjockare för att få mer stadighet, 25 mm. Stegen fälldes in som innan. Ett nytt räcke/handtag i ek monterades liksom nya överliggare. Virket, råsågad fyrkantigsläkt i ek, skars ner med bandkniv för att få hållbarare yta. Ekstolparna behölls. Den vänstra förstärktes med en kil. Föreningen valde att behålla de äldre broplanken, som stöttades med lusning från undersidan så att de väderbitna kunde ligga kvar. Någon spikades med gammal uträtad spik.</p> |

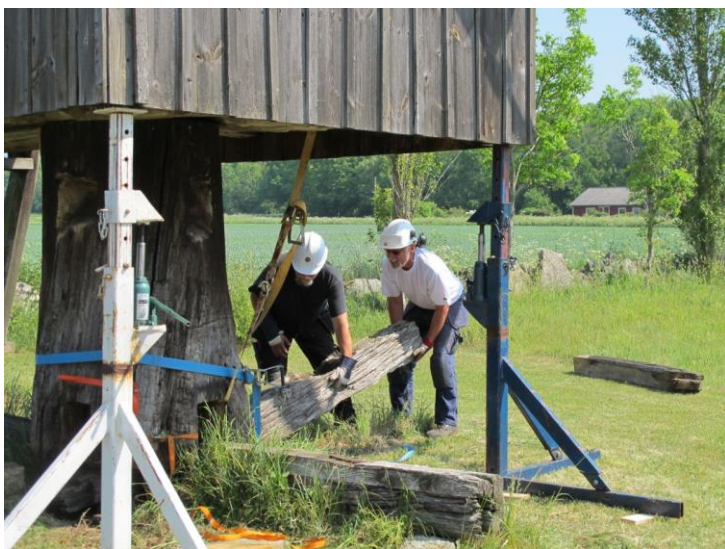
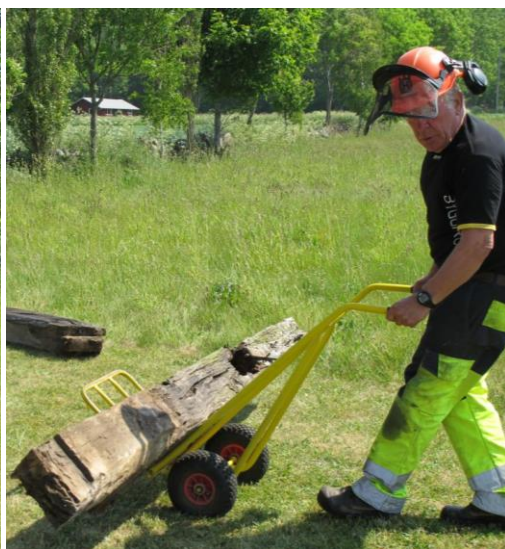
Efter lyftet granskades jordträna och befanns då vara helt av. Foto Susann Johannisson

De gamla jordträna tas bort. Foto Susann Johannisson

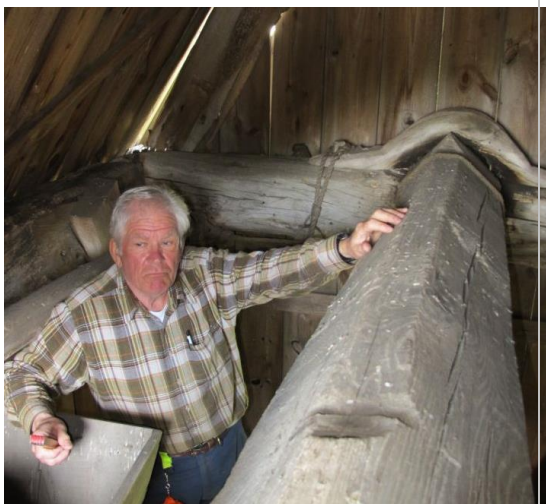
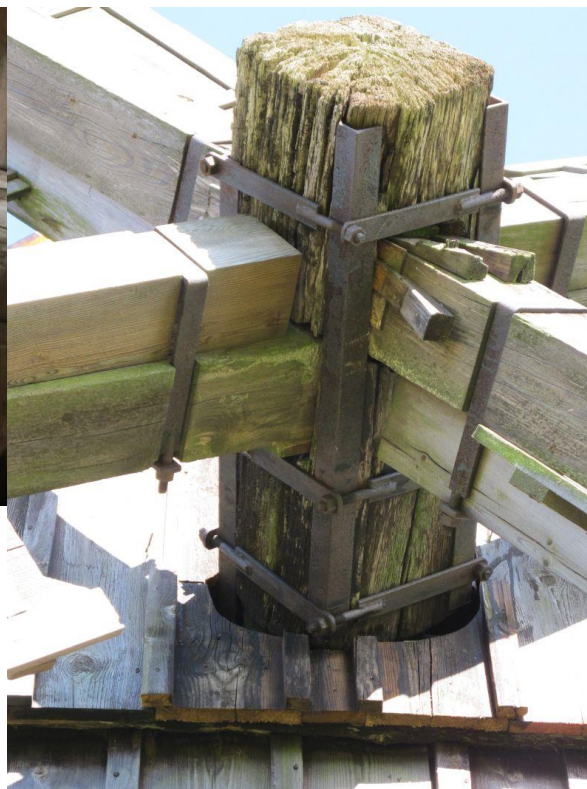
Kennert Gustafsson vid Gångåsen 2011

| Tillstånd före renovering<br>(Utseende, material, skador) | Vidtagna åtgärder (med angivande av material,<br>metoder, avvikelser från program) |
|---|---|
| <p>Gångås i ek. Invändig del i gott skick. Utstickande del med sprickor från vingarna till kugghjulet, förstärkt med järnband.</p> <p>Gångåsen är 33x33x420 cm (vanligare mått är 40x40 cm).</p> | <p>Eftersom originaldelar värderas så högt i kulturhistoriska renoveringar är det önskvärt att spara gångåsen.</p> <p>Föreningen vill dock byta mot en ny eller hel begagnad, och har fått erbjudande om ett gångåsämne som kasserades i Torslunda p g a att den hade för liten dimension, den är 35x35x430 cm, med vankant. Efter borttagning av vankant så bör inte de nya dimensionerna bli mindre än på den nuvarande gångåsen.</p> |

| Tillstånd före renovering<br>(Utseende, material, skador) | Vidtagna åtgärder (med angivande av material, metoder, avvikelser från program) |
|---|---|
| Vingar och rår från sentida renovering (troligen 1962) Råren är överdimensionerade eftersom hålet i gångåsen hade blivit förstorat efter år av slitage. | Vingarna skulle kilats fast bättre vid mötet med gångåsen, men, gångåsen var så vittrad att de inte vågade sig på omkilningen, varför detta inte genomfördes. Föreningen vill byta gångås 2012. |
