# SNAVLUNDA HEMBYGDSPÖRENING

Snavlunda 4:32, Askersunds kommun

## OMLÄGGNING AV TAK PÅ LADUGÅRD 2017

**Antikvarisk rapport**

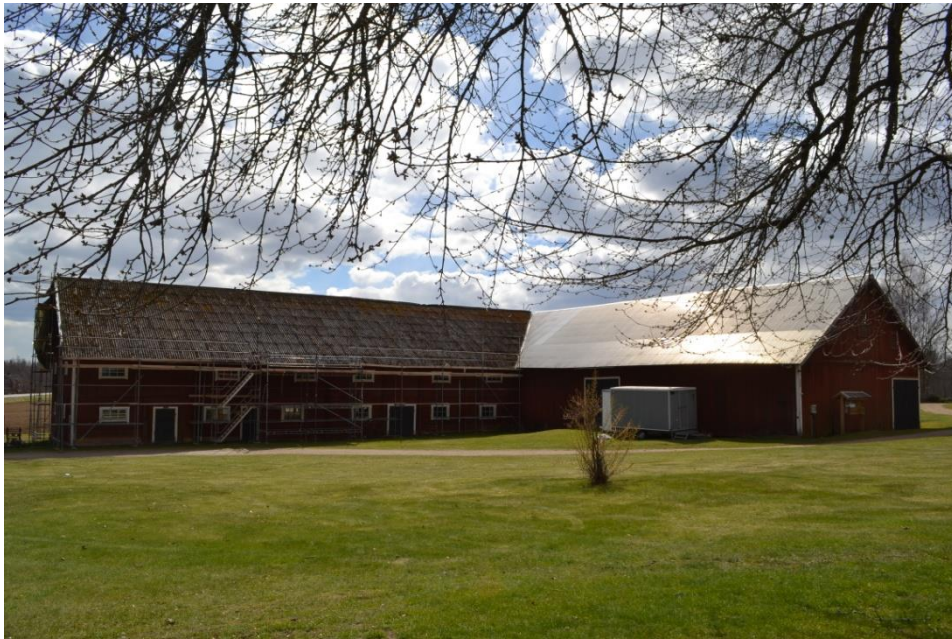
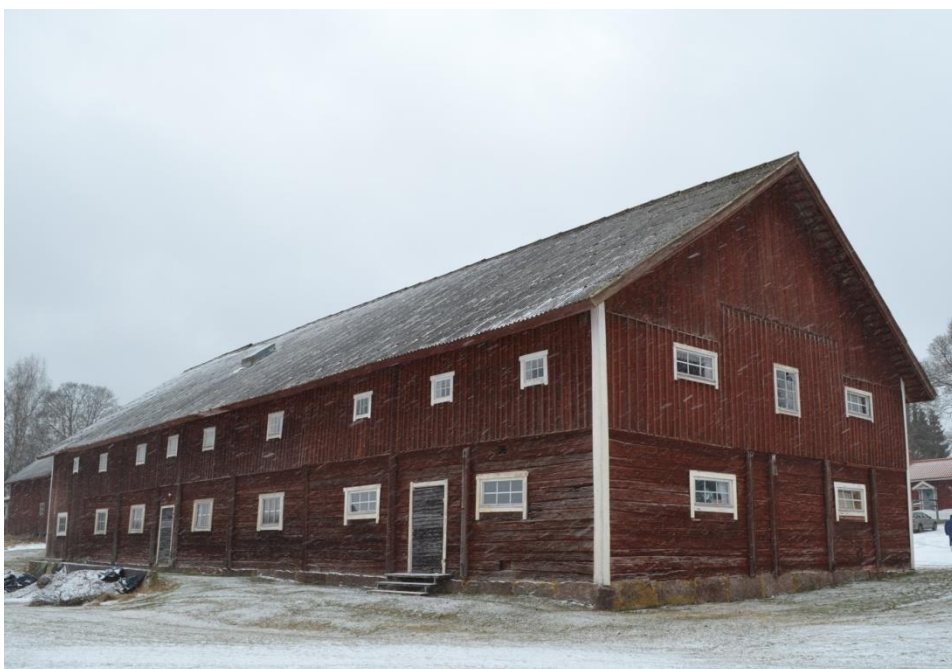
Före de nu genomförda arbetena var taket på stallet täckt av korrugerade eternitplattor av asbest medan logen är täckt av trapetskorrugerad plåt. På insidan av stallet syntes den äldre takbeläggningen av stickspån. På flera ställen var spånen skadade och/eller saknades helt, och det fanns fuktskador.

Upptill: Den aktuella ladugården, där den vänstra delen innehållit stall och den högra loge. Ställningar är resta på stallet inför det förestående bytet av takmaterial. Foto från NO.  
Nertill: Stallet före arbetet. Foto från SO.

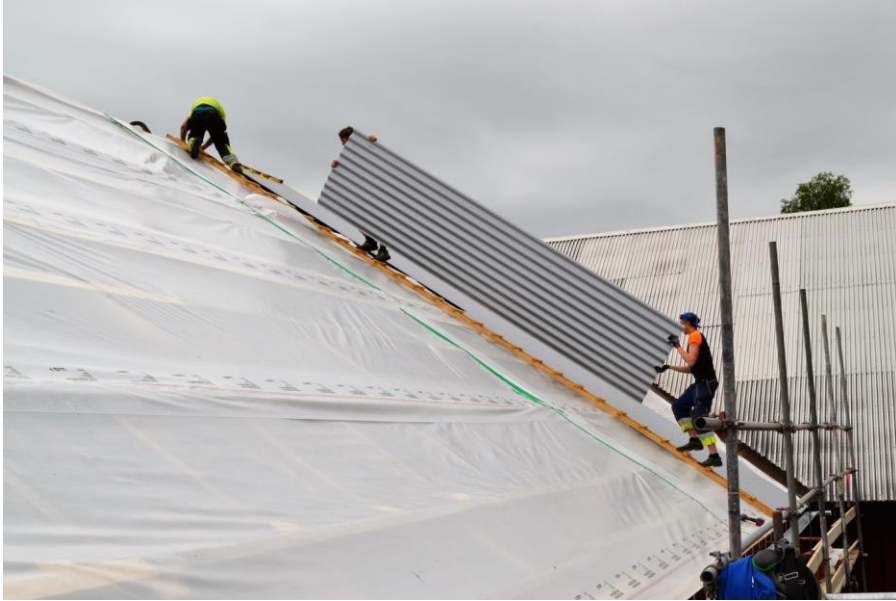
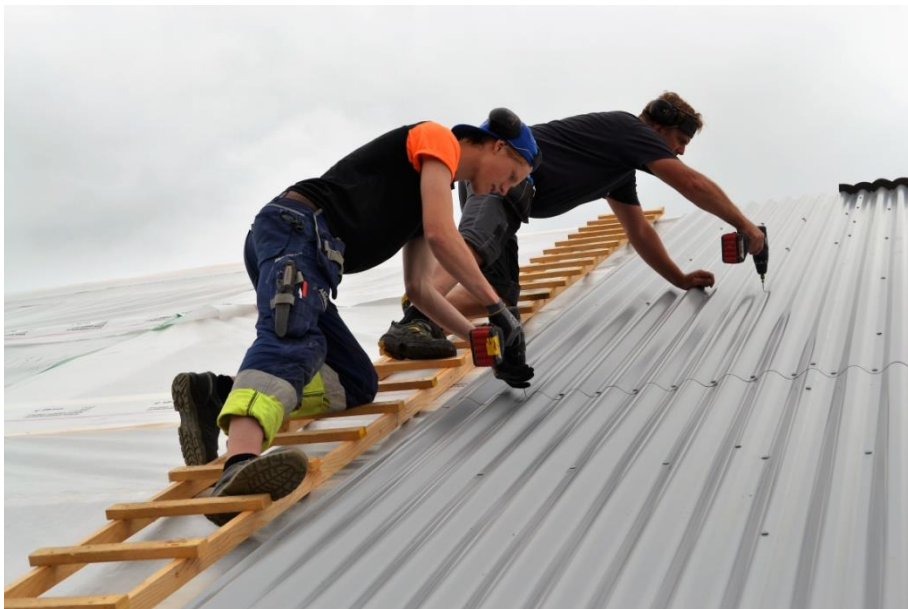
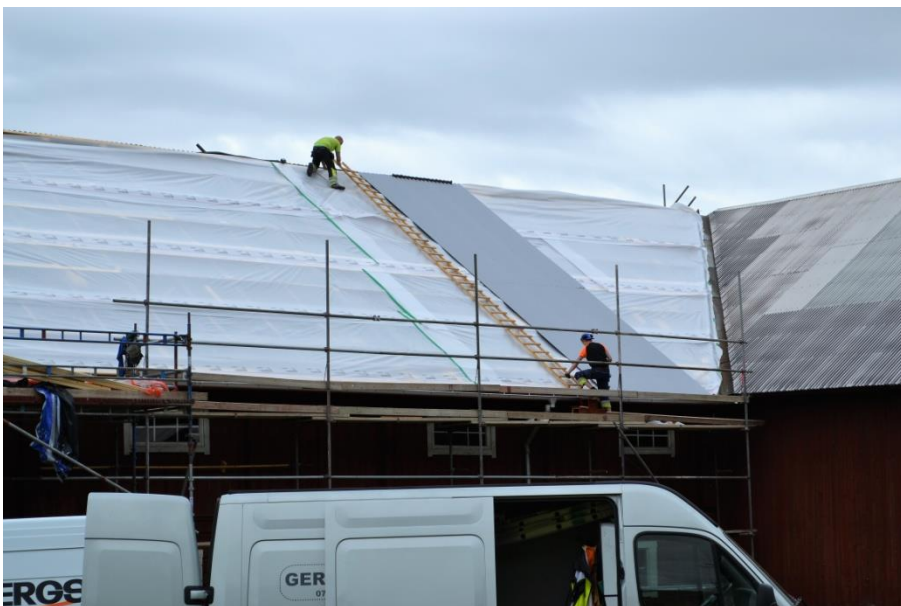
Upptill: Snickarna bär upp de nya takplåtarna på taket.  
Mitten: Montering av de nya plåtarna.  
Nertill: Taket under montering av plåtarna.

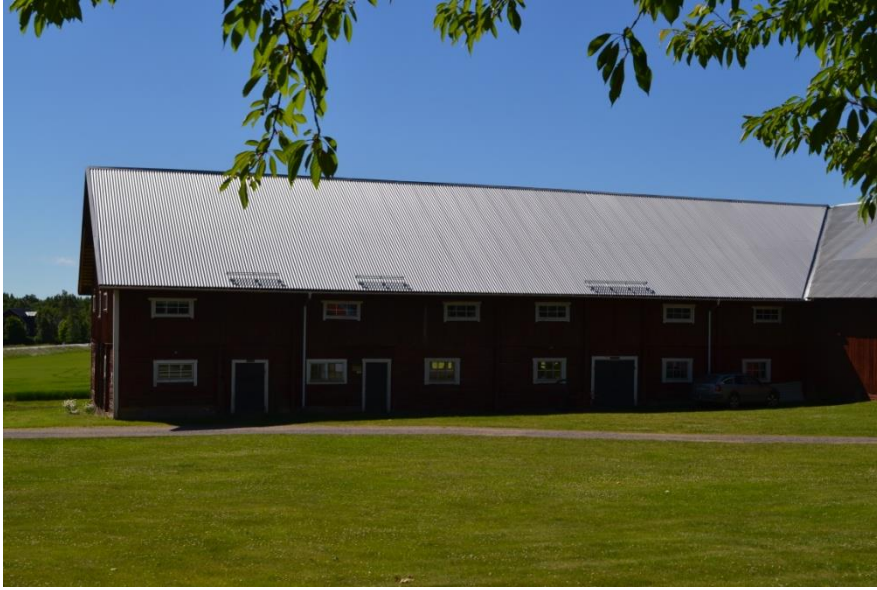
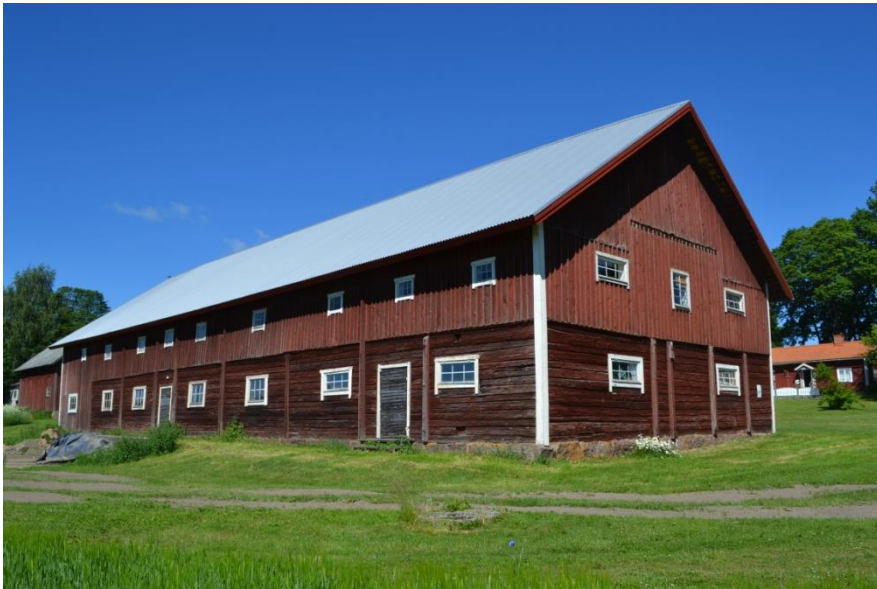
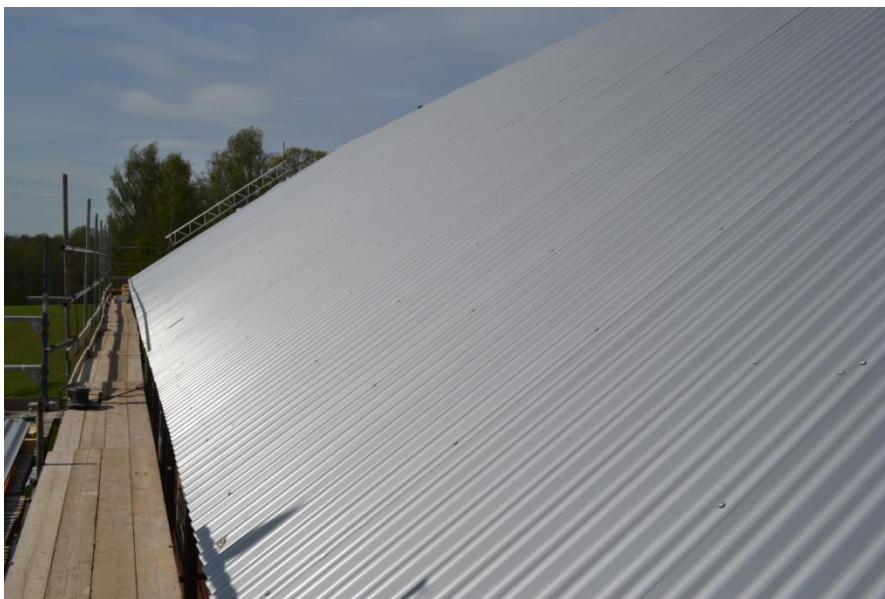
*Stallet med sitt nylagda plåttak.*
