INDUSTRIMINNESINVENTERING

| Industrigrupp(er) | Vattenkvarn | Byggnadsår | |

Ruveröds vattenkvarn

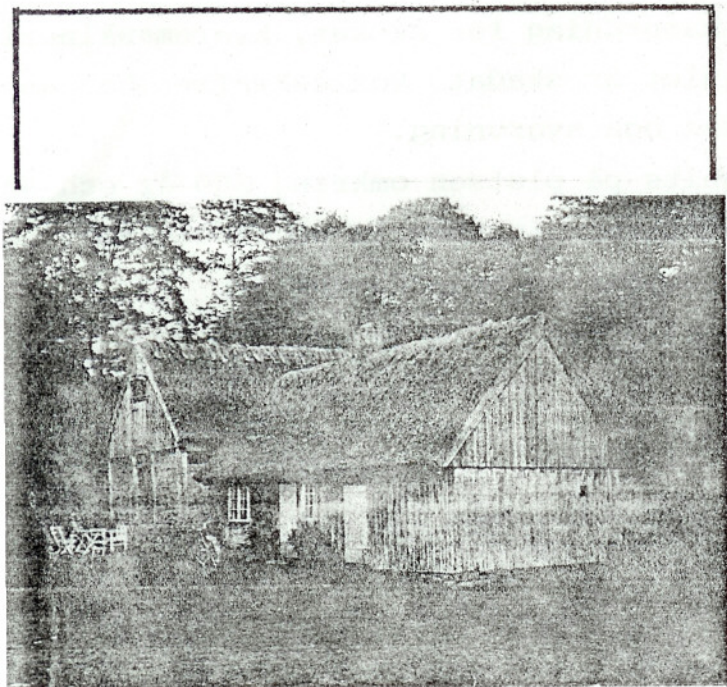
Neg nr  
KD 2208

Vattenkvarnen och bostadshuset är bevarade i ursprungligt skick liksom den omgivande miljön. Kvarnhjulet är skadat.

1. Kvarnbyggnad på en hög gråstensgrund. Väggar av omålat skiftesverk. Sadeltak täckt med halm och ryggat. Själva kvarnhuset inrymmer i södra delen av byggnaden och därunder går kvarnrännan in.
2. Boningshus uppfört på gråstensgrund med väggar av skiftesverk. Västra gaveln, östra röstet och delar av norra långväggen är klädda med vitmålad locklistpanel. Södra långväggen har ett parti av gråstensmur som inrymmer en ugn. Sadeltaket är täckt med halm och ryggat. Husets innerväggar är uppförda av råtegel och kline. På 1800-talet bodde mjölnaren i huset och den västra delen var uthus.

Kvarnen kan eventuellt vara från 1600-talet. Några moderniseringar har inte förekommit utan kvarnen har varit igång till mitten av 1930-talet i sitt forna skick. Hissanordning för säckar, kvarnmaskineri och våg är bevarade. Vattenhjulet är skadat. Vattenkraften har antagligen också använts vid sågning och svarvning.

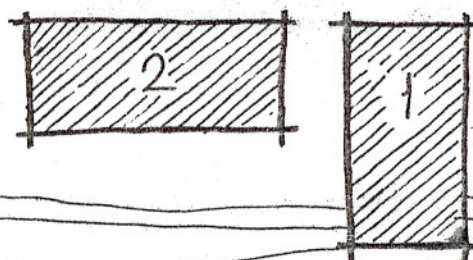
SITUATIONSPLAN

Kvarnbyggnaden ligger vid Ybbarpsån, nära utloppet i Ö Sorrödssjön. Den är belägen i en omväxlande terräng med lövskog, ängs- och jordbruksmark.
